Anéis de segmento

Função e design

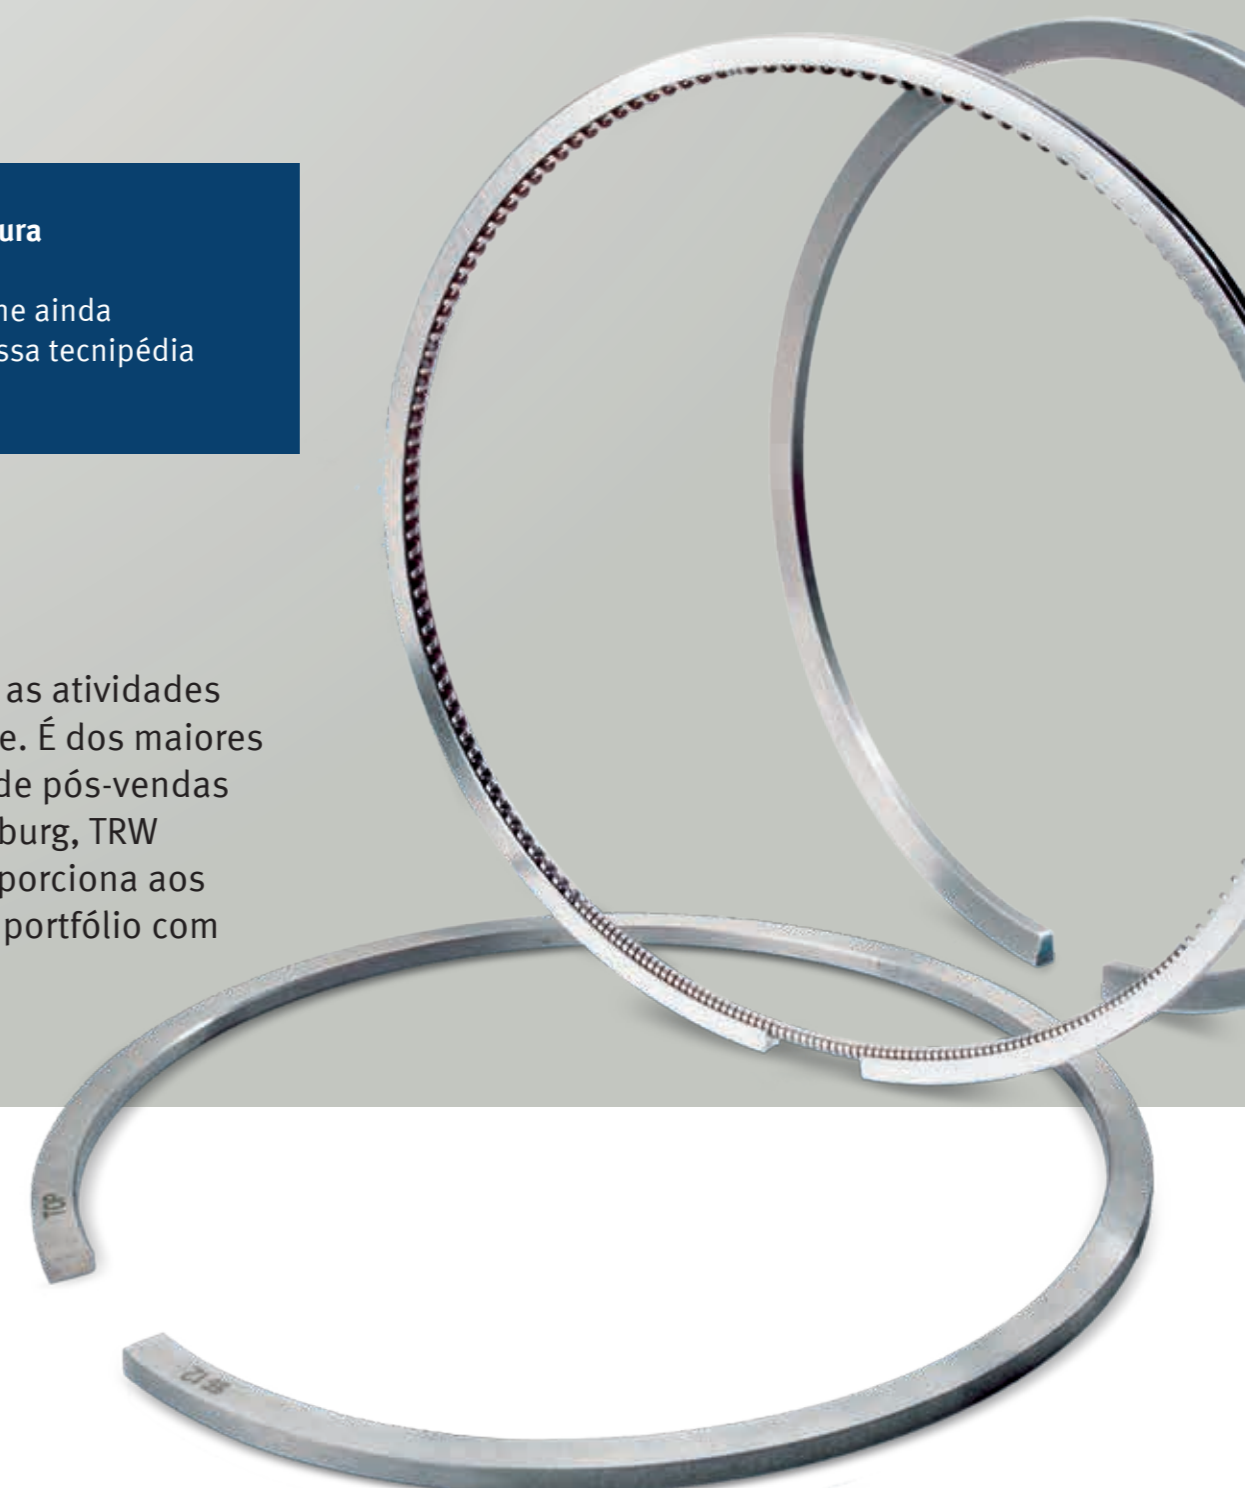
Curso inclinado do pistão

Bielas deformadas, que geralmente são consequência de danos no motor, fazem com que o pistão não se desloque a direito no cilindro. Devido a isso, os anéis de segmento adquirem uma forma elíptica e deixam de rodar no pistão. Isto origina um desgaste não uniforme e uma trepidação do anel.

Consequência: elevado desgaste, rutura do anel e consumo de óleo excessivo
