# Anéis de segmento Funcionamento e desempenho

## Reparação incorreta

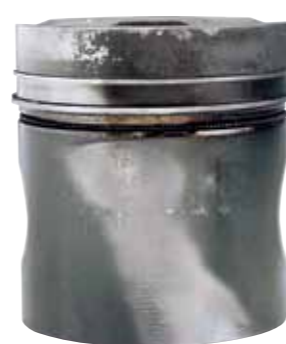
Bielas deformadas geralmente são consequência de danos no motor, fazem com que o pistão não se desloque adequadamente no cilindro. Devido a isso, os anéis de segmento adquirem uma forma elíptica e deixam de se movimentar na canaleta do pistão. Isto origina um desgaste não uniforme e vibração dos anéis de segmento.

**Consequência:** elevado desgaste, ruptura do anel e consumo excessivo de óleo.

**Solução:** verificar a biela antes da montagem quanto a deformação e torção.
