# Elementos de la cámara de turbulencia

## Manejo correcto de culatas de tipo de construcción más viejo

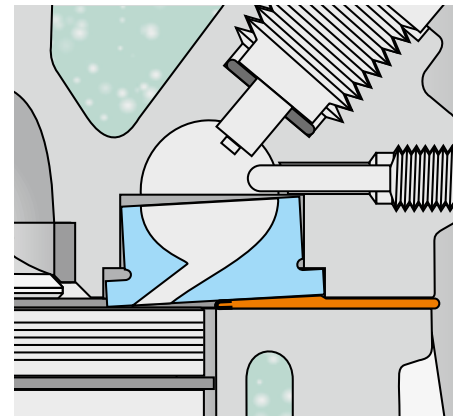
Fig. 3

1. La cámara de combustión se ha sentado o no dispuso del saliente necesario en el montaje. El elemento de la cámara de turbulencia se vuelca en su asiento y entra en contacto con el pistón. La presión de combustión y el sobrecalentamiento de la cámara (mala evacuación del calor) favorecen adicionalmente el volcado (fig. 3).
2. En el caso de un sobrecalentamiento del motor causado p. ej. por fallos en la combustión, los componentes se dilatan fuertemente. El pistón ya no corre libremente y golpea contra la cámara de turbulencia, contra las válvulas y también contra la culata.
