Segmentos de pistones

Función y diseño

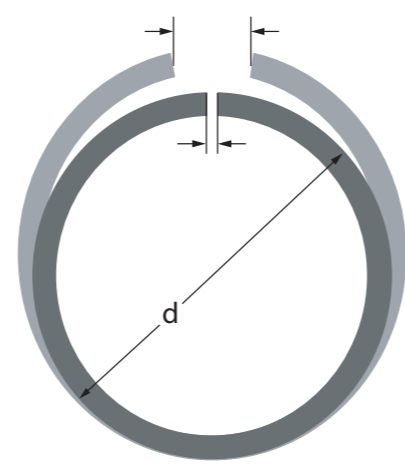
Cilindros desgastados

Si se montan nuevos pistones y segmentos de pistones en un cilindro desgastado, con frecuencia, los segmentos de pistones golpean en el canto de desgaste superior del cilindro. Por este motivo, se produce la oscilación de los segmentos de pistones que ya no pueden sellar correctamente.

Consecuencia: elevado consumo de aceite y desgaste prematuro

Ayuda: sustituir el cilindro desgastado o taladrar de nuevo el cilindro

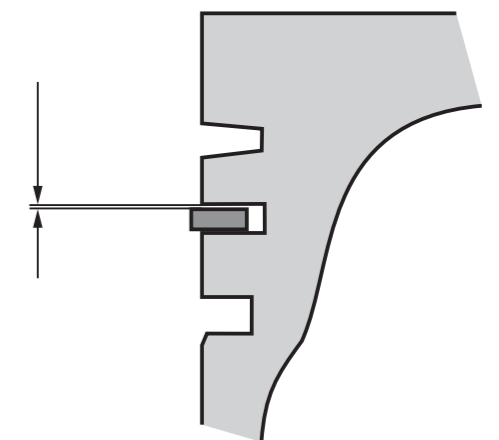
Segmentos de pistones bloqueados

Los segmentos de pistones (excepción: motores de dos tiempos) deben poder girarse en las ranuras para segmentos durante el funcionamiento. Si los segmentos de pistones se bloquean en las ranuras para segmentos a causa de la sedimentación de aceite carbonizado o la suciedad, ya no pueden sellar correctamente y se desgastan de forma irregular. Si los segmentos se atascan en las ranuras, no se garantiza el efecto obturador. En los segmentos de compresión se produce el paso de gases de combustión, en los rascadores de aceite se produce la penetración de aceite en la cámara de combustión.

Consecuencia: gripado en el pistón, desgaste y consumo de aceite elevados

Ayuda: cambio periódico del filtro de aire y aplicar las especificaciones correctas para el aceite de motor
