# Szelepszérülések és a sérülések oka

## Beszereési és beállítási hibák

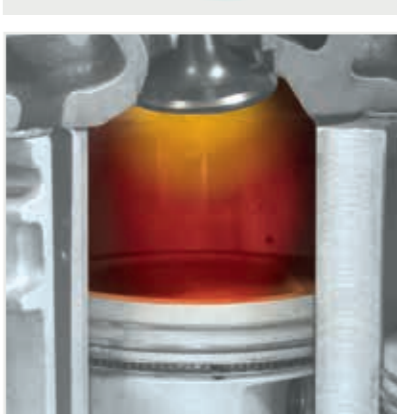
**Ok:**  
Égési zavarok miatt az égésterben erősen megnő a nyomás- és a hőmérséklet-terhelés.

**Következmény:**  
A szeleptányér nem bírja a termikus-mechanikus igénybevételt és behajlik. A tányér kifordul, úgymond tulipán formájúvá válik, eltörik.
