# KNOWLEDGEPOOL

## USZKODZENIA ŁOŻYSK ŚLIZGOWYCH

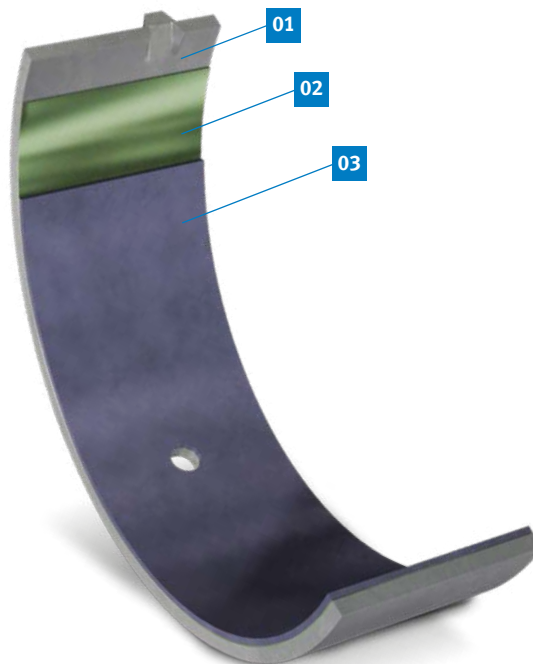
### Widok struktury łożyska

Łożyska dwuskładnikowe składają się ze stalowej panewki, warstwy pośredniej z czystego aluminium i naniesionej warstwy metalu łożyskowego. W większości przypadków stosowane są stopy aluminium z dodatkami cyny, miedzi i krzemu.

- 01 Grzbiet stalowy
- 02 Warstwa pośrednia (w razie potrzeby)
- 03 Materiał łożyska

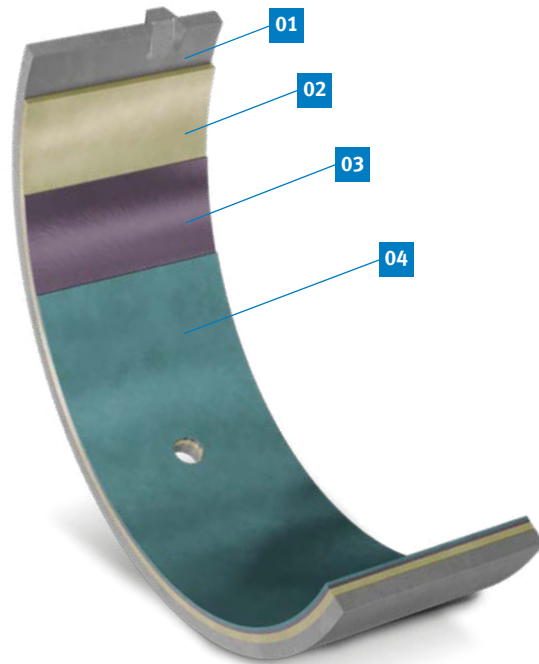
### Widok struktury łożyska

- 01 Grzbiet stalowy
- 02 Materiał łożyska
- 03 Warstwa pośrednia (w razie potrzeby)
- 04 Warstwa bieżna (warstwa ślizgowa)

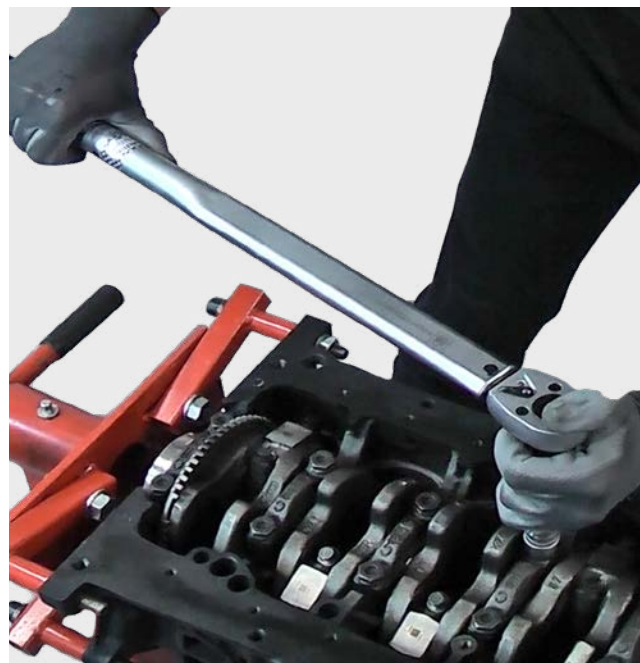
Dokręcanie śrub zgodnie z wymaganiami producenta

- Udokumentować należy również momenty obrotowe, konieczne do odkręcenia połączeń gwintowych w silniku. Jeżeli śruby nie zostały dokręcone właściwym momentem obrotowym, mogą występować ruchy względne pomiędzy panewką łożyska a otworem w korpusie.

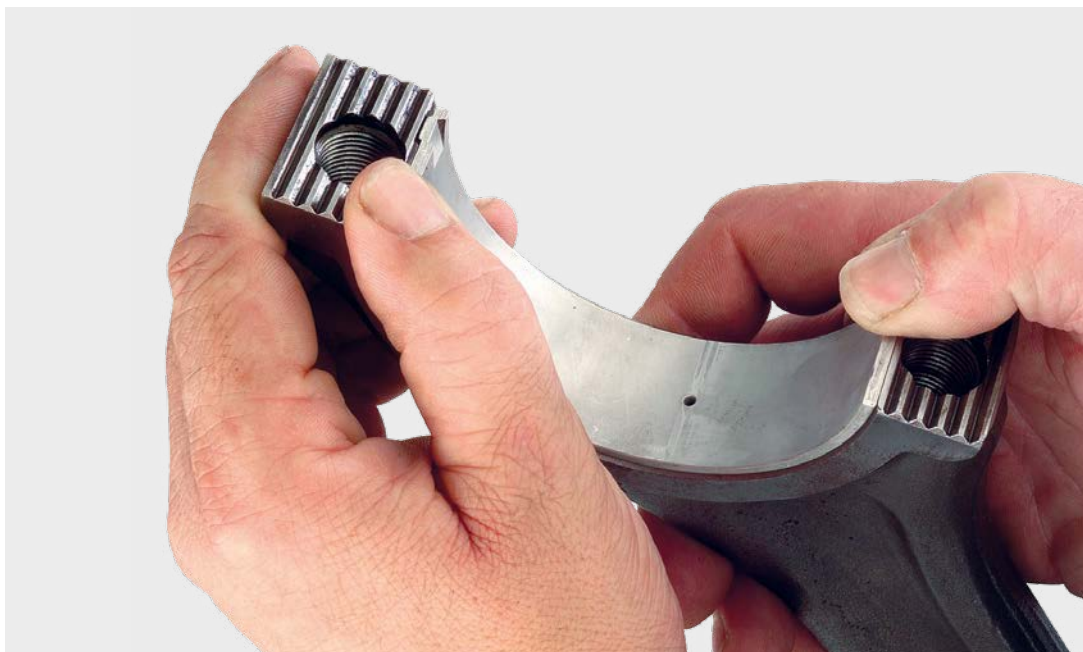
Udokumentować osadzenie i położenie łożyska

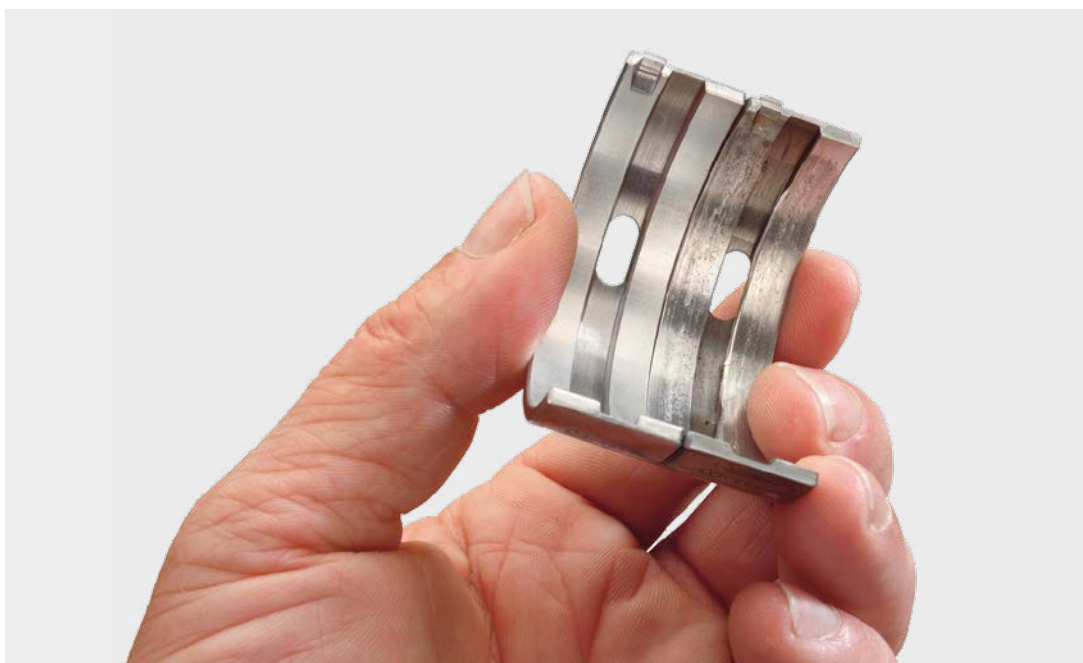
Porównanie starej i nowej panewki łożyska ślizgowego

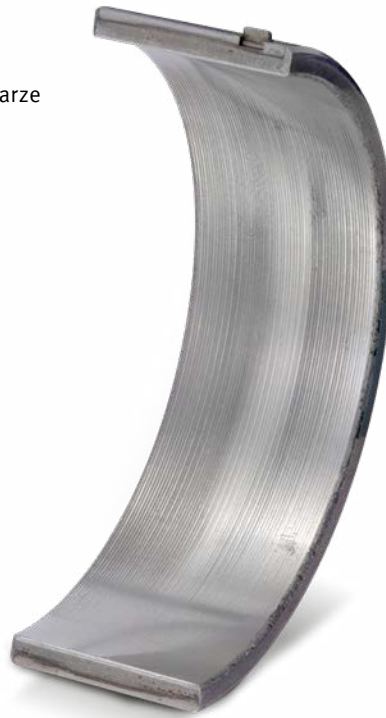
**Dolna panewka łożyska głównego, wykonana z kompozytu stalowo-aluminiowego (bez powłoki)**

Pośrodku łożyska widoczny jest błyszczący pas zużycia, natomiast w obszarze podcięcia i krawędzi łożyska nie ma śladów eksploatacji. Tu widoczna jest jeszcze struktura obróbki łożyska.

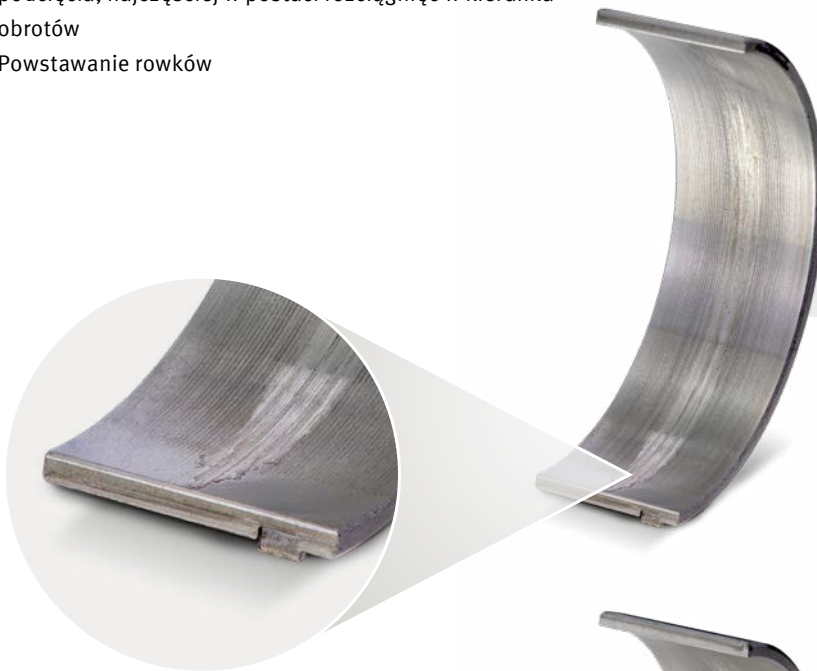
**Panewka łożyska korbowego od strony pokrywy, wykonana z kompozytu stalowo-aluminiowego**

Pośrodku łożyska widoczny jest błyszczący ślad tarcia półpłynnego, powiązany z powstawaniem rowków. Dochodzi do przesunięcia śladów przylegania aż do obszaru podcięcia.

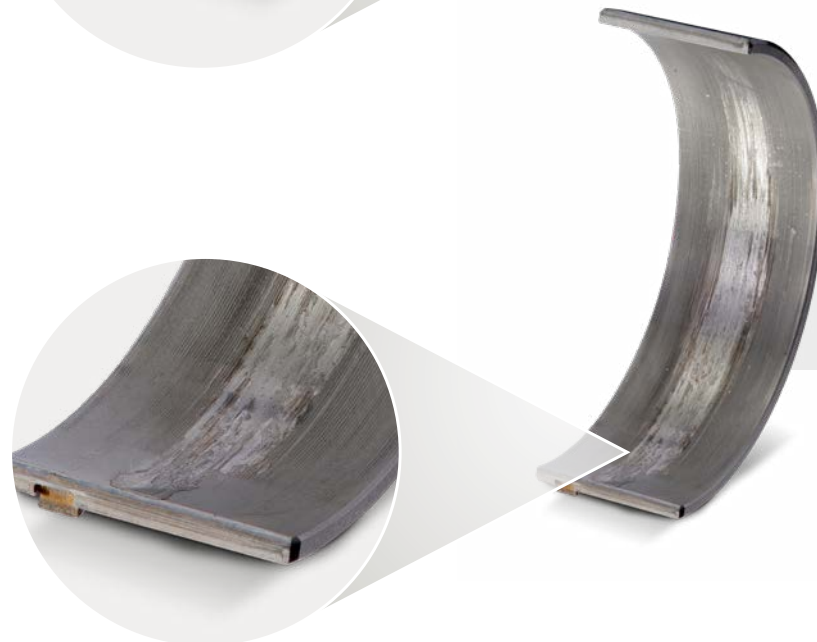
**Panewka łożyska korbowego od strony korbowodu, wykonana z kompozytu stalowo-mosiężnego z powłoką nanoszoną przez metalizowanie katodowe**

Widoczny jest błyszczący ślad tarcia półpłynnego, powiązany z częściowym powstawaniem rowków. Powłoka nanoszona przez metalizowanie katodowe jest przesunięta aż do obszaru podcięcia. Obszar z zatartą już powłoką nanoszoną przez metalizowanie katodowe jest stopiony.

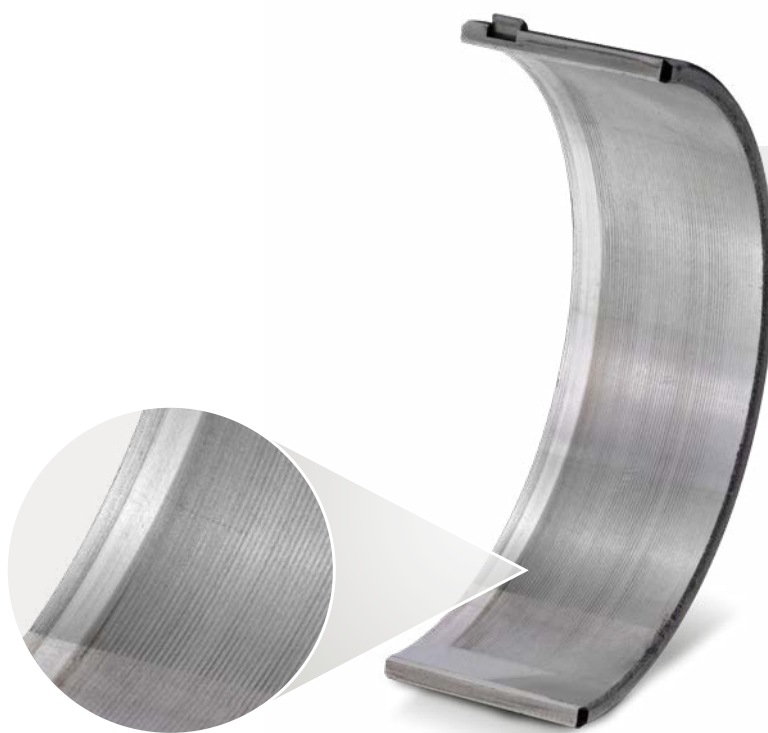
**Dolna panewka łożyska głównego, wykonana z kompozytu stalowo-aluminiowego**

Widoczna jest jednostronnie zużyta krawędź łożyska. Zużycie ma postać zużycia adaptacyjnego i wskutek docierania. Działanie łożyska nie jest zakłócone.

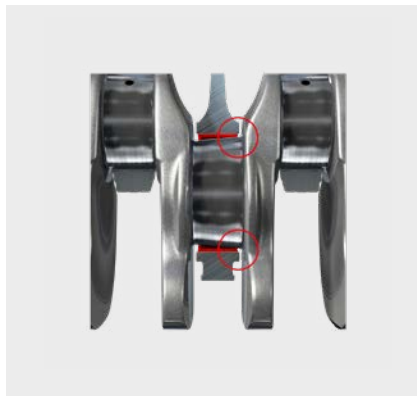
Rys. 1: Stożkowo zeszlifowany czop

- Stożkowo zeszlifowany czop (Rys. 1)
- Stożkowy otwór łożyska (Rys. 2)
- Jednostronnie za duży promień wyokrąglenia (Rys. 3)
- Skrzywienie wału korbowego, wał korbowy nie został wyważony podczas montażu lub jest odkształcany podczas eksploatacji wskutek obciążeń mechanicznych
- Niezbieżny otwór łożyska wskutek zastosowania nieprawidłowego momentu dokręcania śrub podczas montażu silnika lub nadmiernego skrzywienia kanału łożyska głównego wskutek nagrzewania podczas pracy
- Osiowe przesunięcie panewek

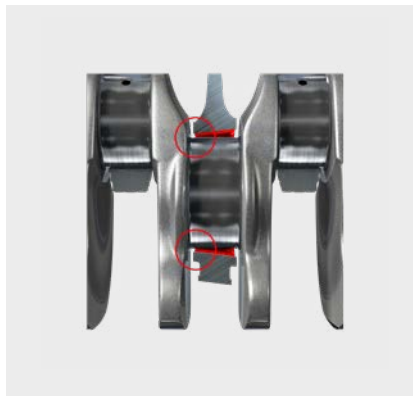
Rys. 2: Stożkowy otwór łożyska

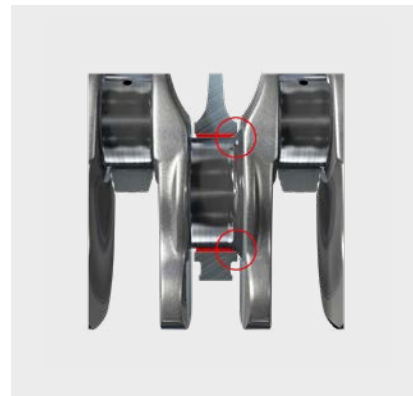
Rys. 3: Jednostronnie za duży promień wyokrąglenia

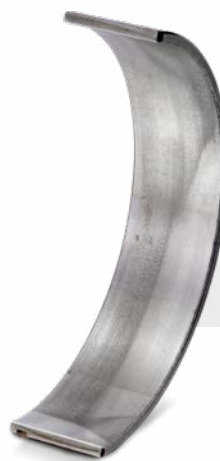
**Panewka łożyska korbowego od strony korbowodu, wykonana z kompozytu stalowo-mosiężnego z powłoką nanoszoną przez metalizowanie katodowe**

Widoczne są ślady przylegania, występujące po przekątnej. Intensywność zużycie krawędzi łożyska jest różna w różnych obszarach. Działanie łożyska nie jest zakłócone.

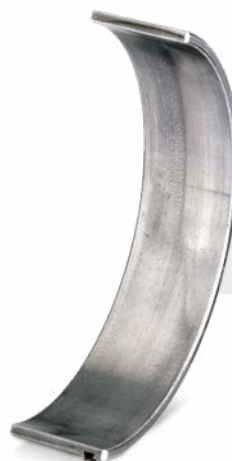
**Panewka łożyska korbowego od strony pokrywy, wykonana z kompozytu stalowo-aluminiowego**

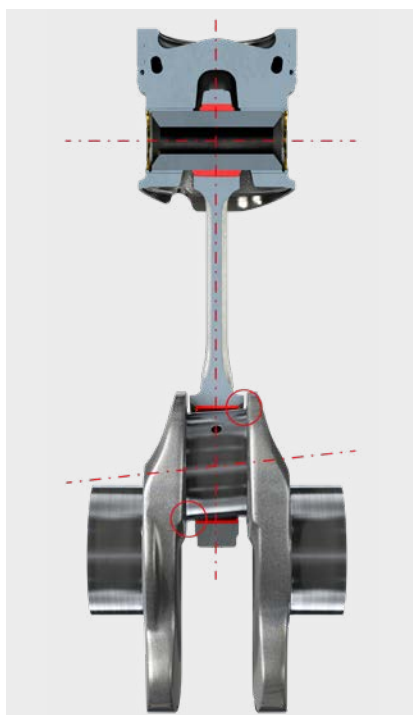
Rys. 1: Błąd zbieżności

- Wady zbieżności czopu lub korpusu (Rys. 1)
- Nieprawidłowe promienie wyokrąglenia wału
- „Zataczanie” korbowodu (skrzywiony lub skręcony) (Rys. 2)
- Odkształcenie skrzyni korbowej

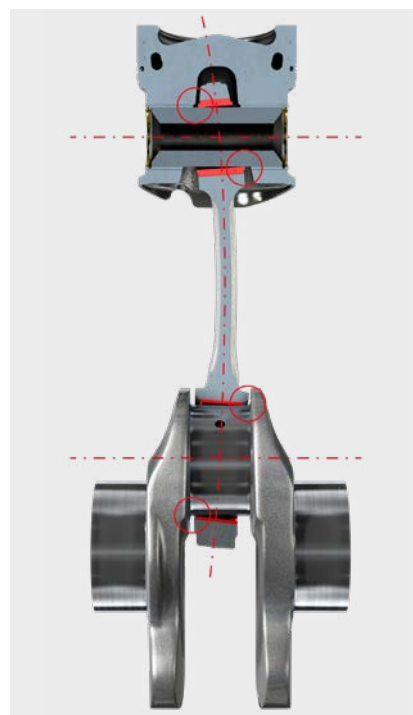
Rys. 2: „Zataczanie” korbowodu

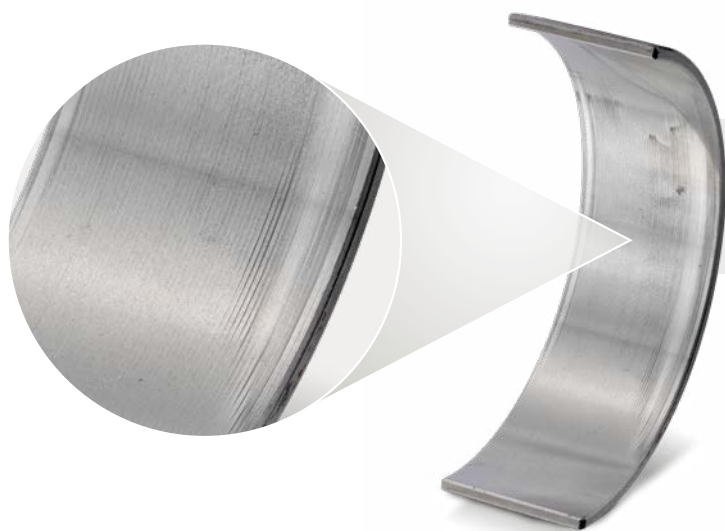
**Panewka łożyska korbowego od strony pokrywy, wykonana z kompozytu stalowo-aluminiowego**

Obustronne zużycie krawędzi w stadium początkowym – zużycie ma postać zużycia adaptacyjnego i wskutek docierania.

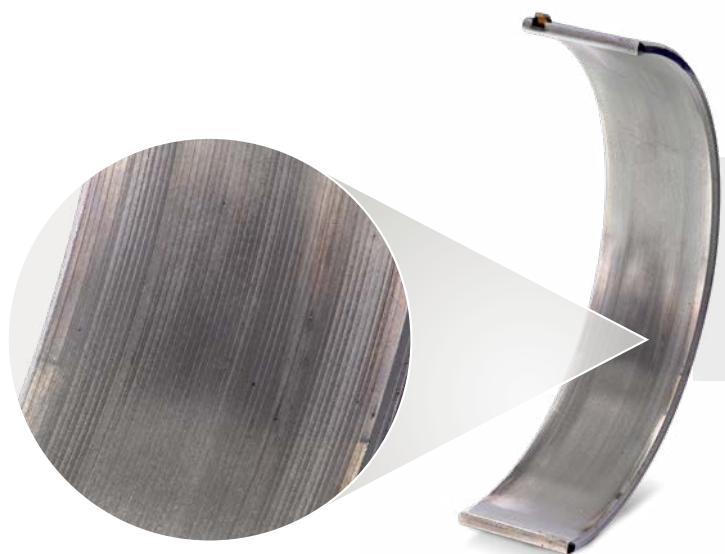
**Panewka łożyska korbowego od strony korbowa, wykonana z kompozytu stalowo-mosiężnego z powłoką nanoszoną przez metalizowanie katodowe**

Obustronne zużycie krawędzi w stadium początkowym – zużycie ma postać zużycia adaptacyjnego i wskutek docierania.

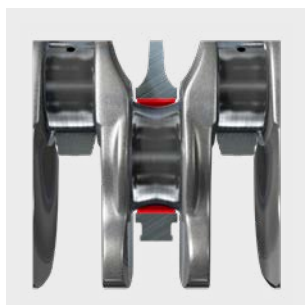
Rys. 1: Wklęsły kształt czopu

- Wklęsły kształt czopu (Rys. 1)
- Wklęsły otwór łożyska (Rys. 2)
- Za duży promień wyokrąglenia pomiędzy czopem łożyskowym a ramieniem wykorbienia (Rys. 3)
- Zbyt duży luz osiowy, „zataczanie” korbowodu
- Skośnie zeszlifowany czop (Rys. 4)

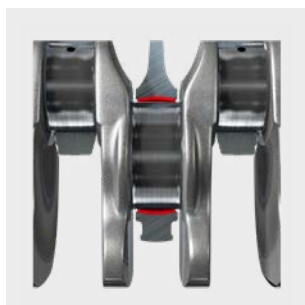
Rys. 2: Wklęsły otwór łożyska

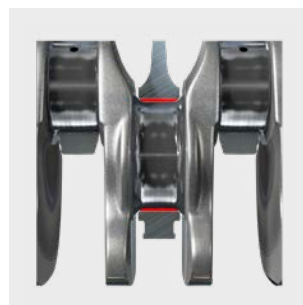
Rys. 3: Zbyt duży promień wyokrąglenia

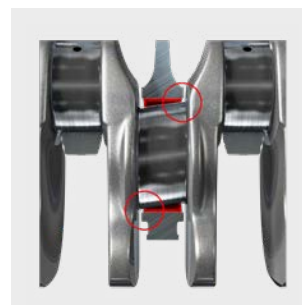
Rys. 4: Skośnie zeszlifowany czop

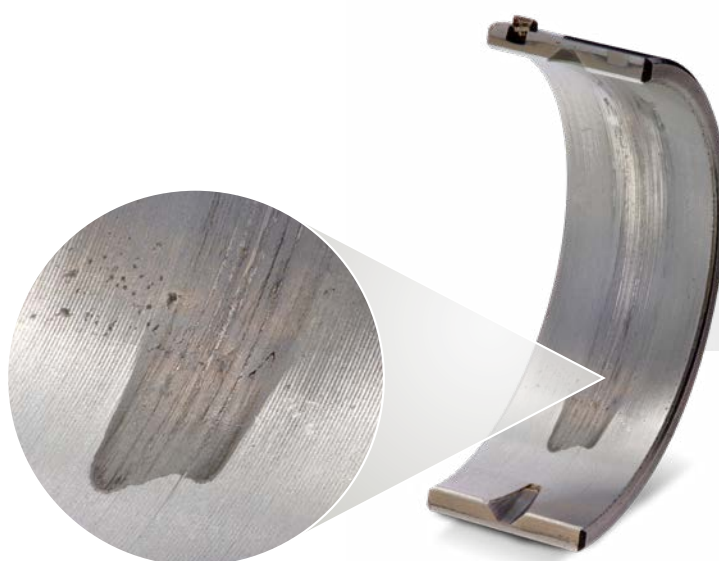
**Dolna panewka łożyska głównego, wykonana z kompozytu stalowo-aluminiowego**

Pośrodku łożyska widoczne są wyraźne ślady zużycia, wybiegające w kierunku podcięcia. Mają one już charakter nadarcia warstwy bieżnej.

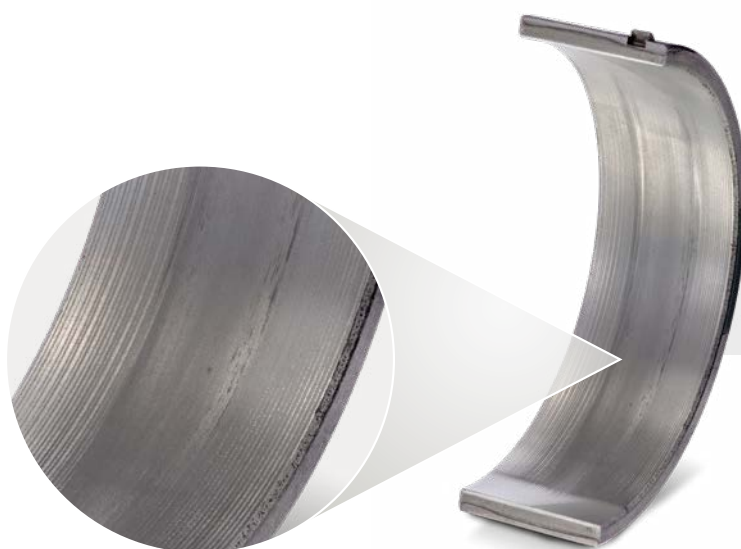
**Dolna panewka łożyska głównego, wykonana z kompozytu stalowo-aluminiowego**

W tym przypadku widoczne są wzmocnione ślady przylegania pośrodku łożyska, wybiegające w kierunku podcięcia. W takiej postaci ślady przylegania odpowiadają jeszcze zużyciu adaptacyjnemu i podczas docierania.

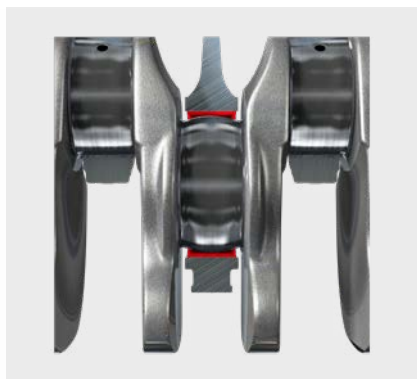
Rys. 1: Zbyt mocno wypukły kształt czopa

- Zbyt mocno wypukły kształt czopa (Rys. 1)
- Wypukły otwór łożyska (Rys. 2)
- Brak smaru

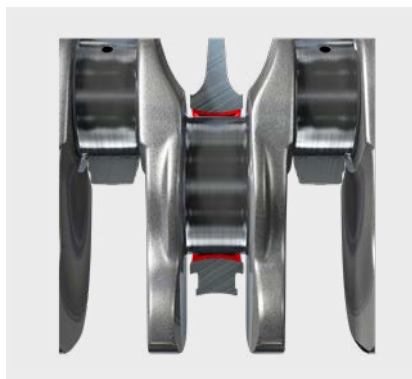
Rys. 2: Wypukły otwór łożyska

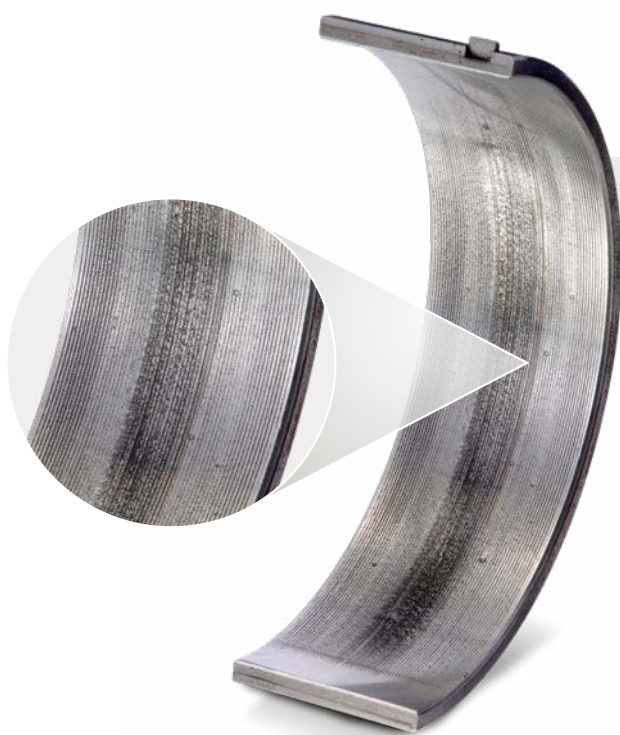
**Dolna panewka łożyska głównego, wykonana z kompozytu stalowo-aluminiowego**

Widoczne są ostro odgraniczone paski pośrodku łożyska. Odpowiadają one kształtem rowkowi olejowemu, znajdującemu się w górnej panewce łożyska głównego. Ślady zużycia występują w postaci zużycia adaptacyjnego i wskutek docierania.

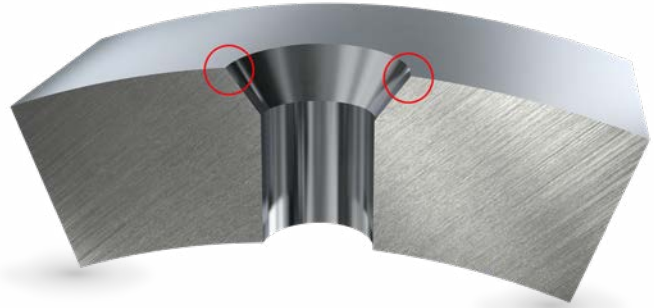
Rys. 1: Brakujący lub niewystarczająco zaokrąglony kanał olejowy

Ten rodzaj zużycia może wskazywać na brakujący lub niewystarczająco zaokrąglony kanał olejowy (Rys. 1). Najbardziej widoczne jest przy tym zużycie dolnej panewki w przypadku łożysk głównych lub obu panewek w przypadku łożysk korbowych, występujące w obszarze kanału olejowego w czopie. Drugą przyczyną, mogącą prowadzić do takiego samego obrazu uszkodzenia, jest tak zwane zużycie komorowe (Rys. 2). Jest ono skutkiem mniejszego zużycia czopa w obszarze rowka olejowego.

- Brakujący lub niewystarczająco zaokrąglony kanał olejowy (Rys. 1)
- Niekorzystny parowanie materiału łożyska i czopa powoduje mniejsze zużycie czopa w obszarze rowka olejowego (Rys. 2)

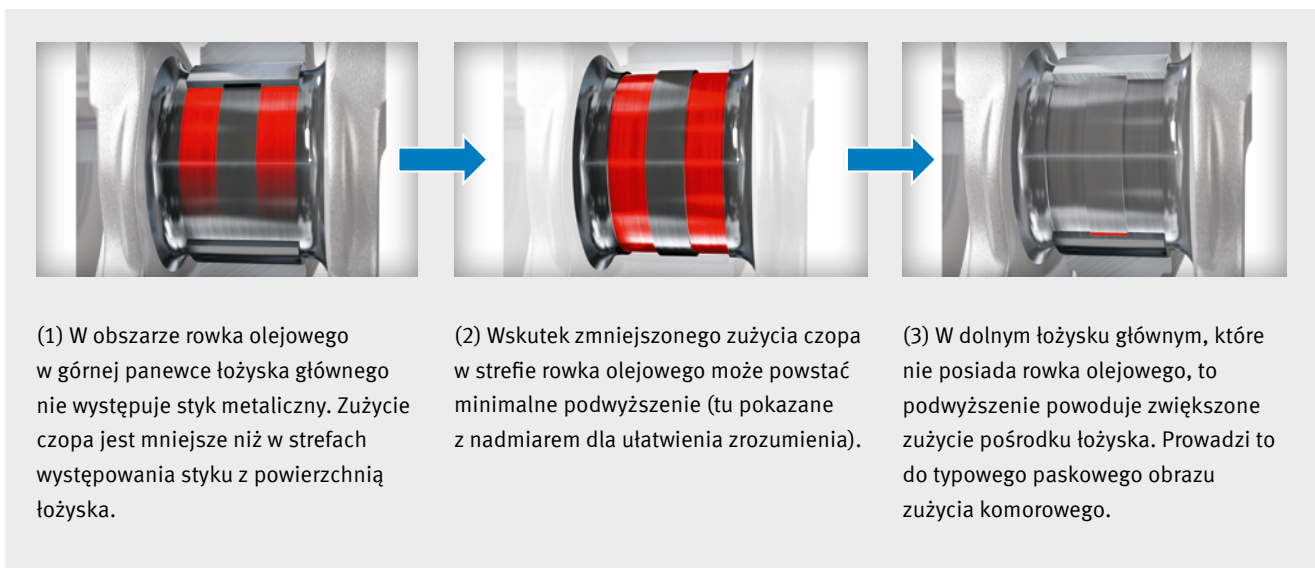
Rys. 2: Niekorzystny dobór materiału łożyska i czopa

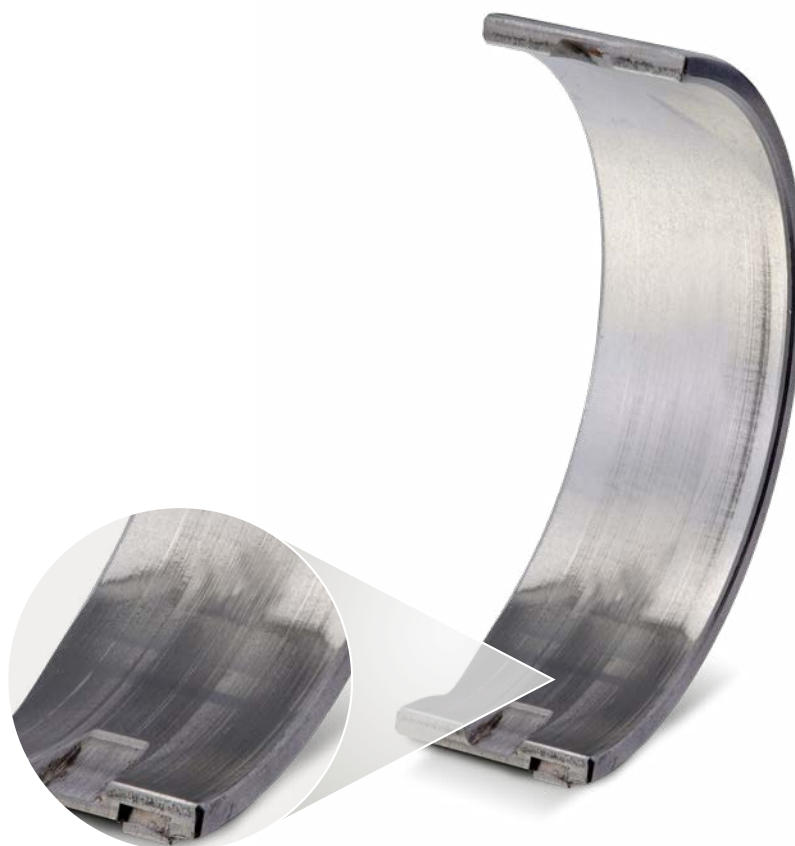
**Dolna panewka łożyska głównego, wykonana z kompozytu stalowo-aluminiowego**

Widoczne są wyraźne ślady zużycia w obszarze podcięcia, natomiast wierzchołek łożyska jest znacznie mniej zużyty.

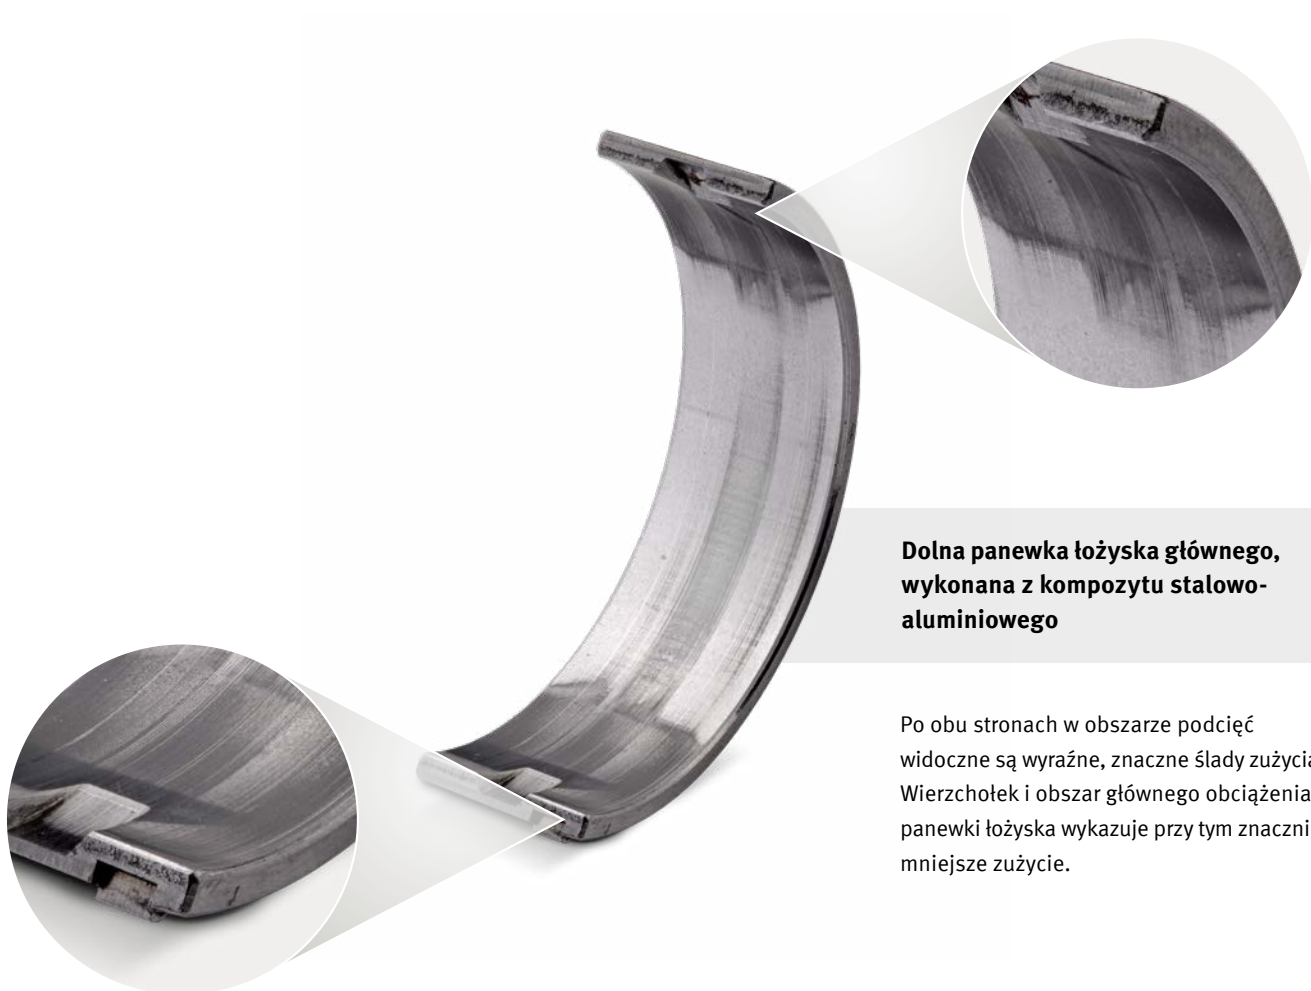
**Dolna panewka łożyska głównego,  
wykonana z kompozytu stalowo-  
alumiowego**

- Silne ślady zużycia w obszarze obu podcięć górnej i dolnej panewki
- Wierzchołek panewek łożysk znacznie mniej zużyty
- W poważnych przypadkach widoczne są objawy zmęczenia materiału i nadarcia

Po obu stronach w obszarze podcięć widoczne są wyraźne, znaczne ślady zużycia. Wierzchołek i obszar głównego obciążenia panewki łożyska wykazuje przy tym znacznie mniejsze zużycie.

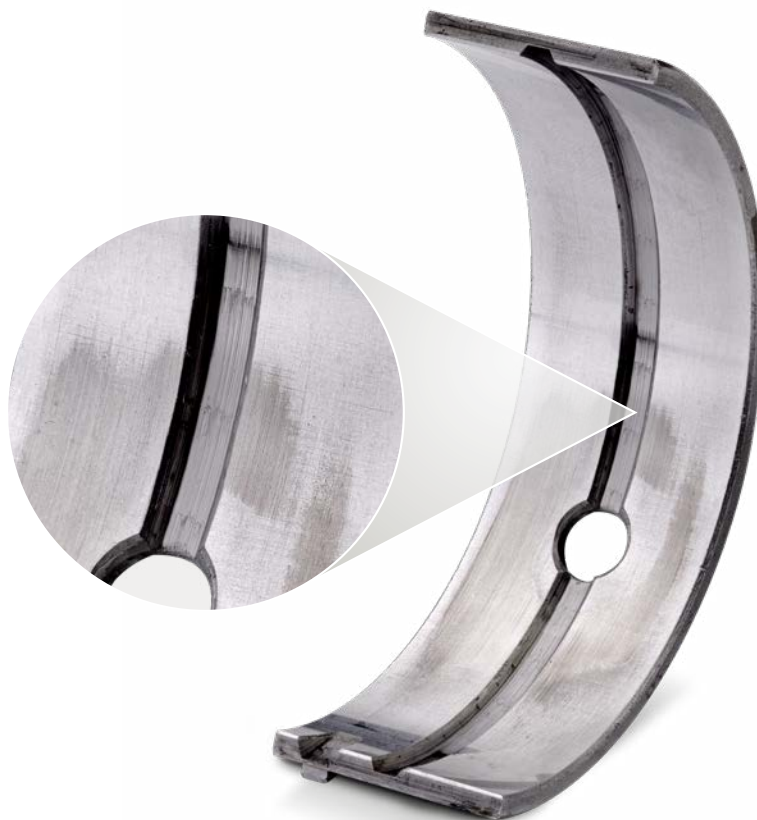
**Górna panewka łożyska głównego, wykonana z kompozytu stalowo-aluminiowego**

- Zawężone ślady zużycia na wierzchołku panewki łożyska
- Bardziej wyraźne w panewce poddawanej obciążeniom głównym
- W poważnych przypadkach widoczne są objawy zmęczenia materiału i nadarcia

Widoczne są ślady zużycia w obszarze wierzchołka w postaci zużycia adaptacyjnego i wskutek docierania. W pozostałej części powierzchni bieżnej łożyska nie ma widocznych śladów eksploatacji.

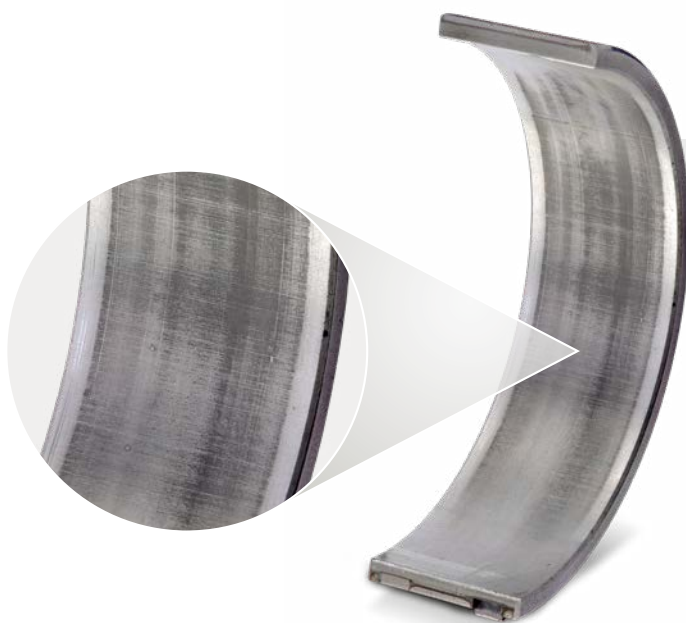
**Dolna panewka łożyska głównego, wykonana z kompozytu stalowo-aluminiowego**

- Wąskie pasma wolne od zużycia na krawędziach łożyska
- Brak widocznych śladów tarcia w tym obszarze
- Można tu jeszcze rozpoznać strukturę obróbki produkcyjnej
- Widoczne wyraźne rozgraniczenie pomiędzy pasmami bez zużycia i zużytym obszarem

Na krawędziach łożyska widoczne są dwa wolne od zużycia pasma bez wyraźnych śladów podparcia. Pozostała część łożyska ma nieznacznie zaczernione zabarwienie, stanowiące możliwą konsekwencję korozji lub zużycia.

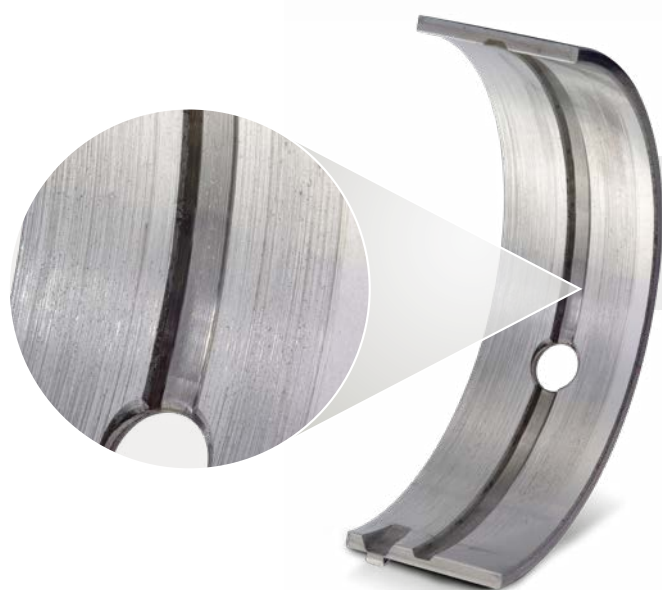
**Górna panewka łożyska głównego, wykonana z kompozytu stalowo-aluminiowego**

Na krawędzi łożyska widoczne jest wolne od zużycia pasmo bez wyraźnych śladów podparcia. Pozostała część łożyska wykazuje wyraźne powstawanie rowków.

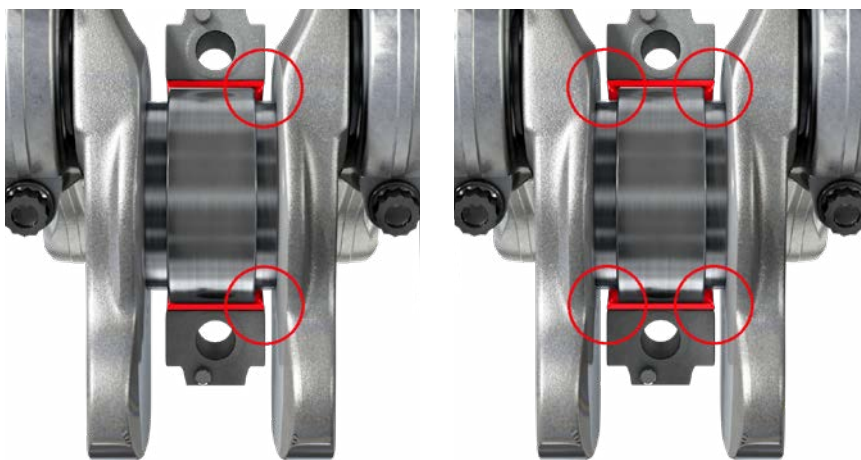
Wskutek jednostronnego (Rys. 1) lub obustronnego (Rys. 2) występu osiowego panewki łożyska powstają wąskie pasma wolne od zużycia na krawędziach łożyska, które nie wykazują także typowego zużycia adaptacyjnego i podczas docierania. Niezależna od prędkości obrotowej czopa w tym obszarze nigdy nie dochodzi do styku metalicznej powierzchni.

Rys. 1: Jednostronny występ osiowy

Rys. 2: Obustronny występ osiowy

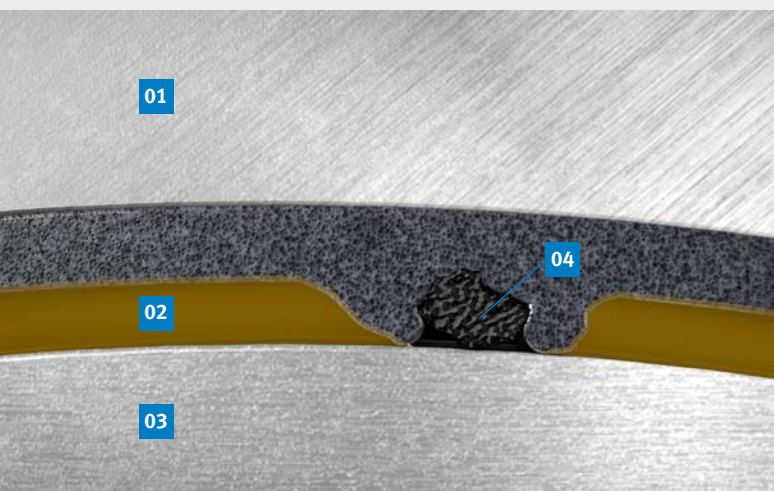
Niebezpieczeństwo uszkodzeń przez oddziaływanie cząstek stałych jest z zasady większe w przypadku łożyska głównego niż łożyska korbowego. łożyska korbowe są zasilane olejem z łożysk głównych przez otwory w wale korbowym, przez co olej przepływa najpierw przez łożyska główne. Większe cząstki są więc osadzone już w łożysku głównym i nie dostają się z reguły do łożyska korbowego.

- 01 Grzbiet stalowy
- 02 Film olejowy
- 03 Wał
- 04 Cząstki stałe

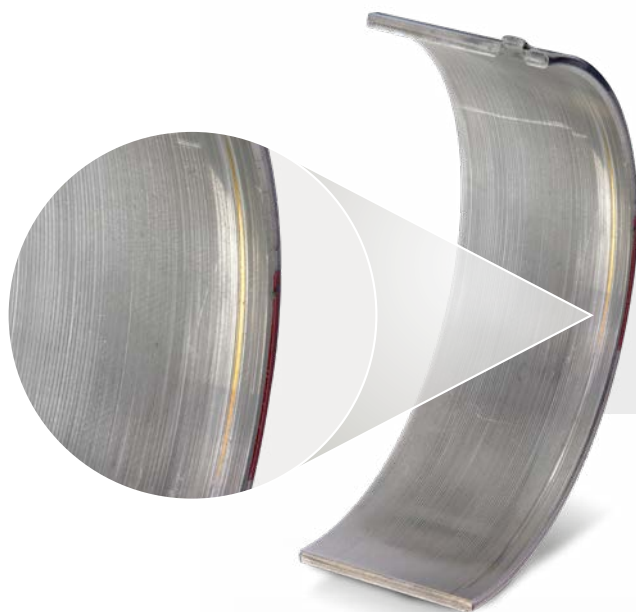
**Panewka łożyska korbowego od strony korbowodu, wykonana z kompozytu stalowo-mosiężnego z powłoką nanoszoną przez metalizowanie katodowe**

- Paskowe wgłębienia w kierunku poślizgu z przyrostem materiału na krawędziach
- Przyrosty częściowo ponownie wygładzone wskutek zużycie, jasno błyszczące
- Najczęściej równocześnie z powstawaniem rowków lub osadzaniem cząstek na wale korbowym lub w sąsiednich łożyskach

Rowek sięga do warstwy mosiądzu. Obok rowków powstały jasne ślady zużycia wskutek wygładzonych przyrostów materiału.

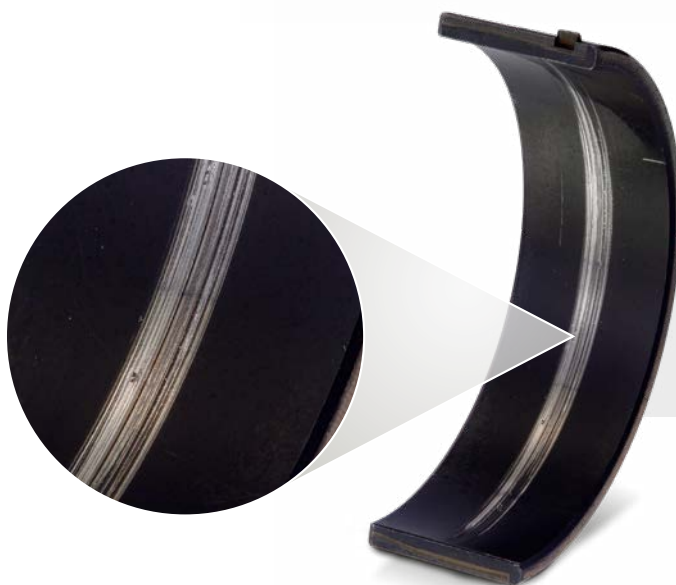
**Dolna panewka łożyska głównego, wykonana z kompozytu stalowo-aluminiowego z powłoką polimerową**

Rysy sięgają aż do warstwy stopu aluminium.

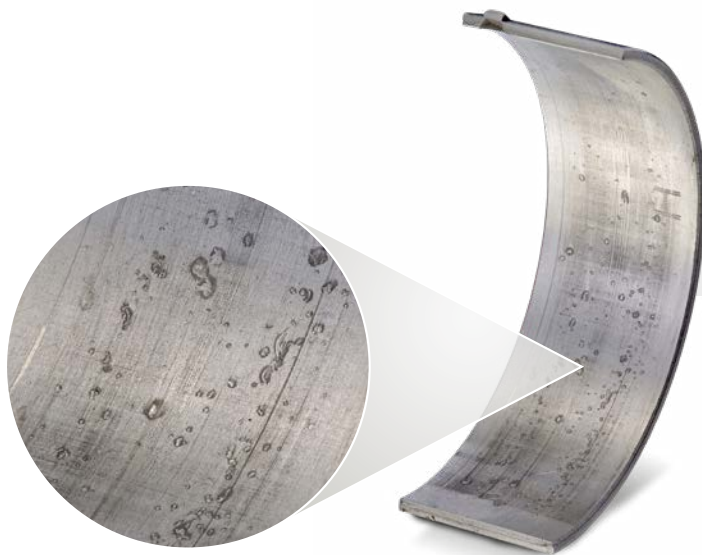
**Panewka łożyska korbowego od strony pokrywy, wykonana z kompozytu stalowo-aluminiowego**

- Powierzchnia z wżerami
- Wgniecenia przez cząstki (częściowo zawierające jeszcze cząstki stałe), otoczone wybrzuszeniem, widocznym jako jasny błyszczący punkt
- Często zjawisku temu towarzyszy powstawanie rowków w czopie i łożysku
- W poważnych przypadkach widoczne są nadtarcia, rozpoczynające się w miejscach osadzeń

Widoczne są drobne wgniecenia przez cząstki i pojedyncze rowki.

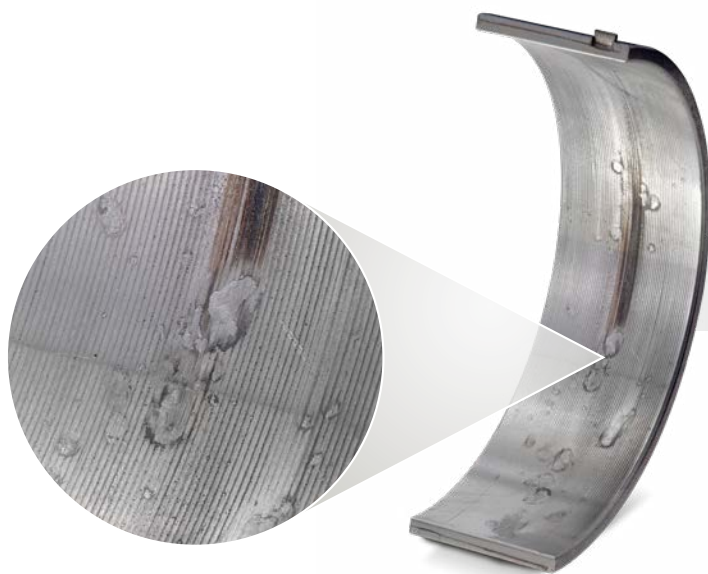
**Dolna panewka łożyska głównego, wykonana z kompozytu stalowo-aluminiowego**

Widoczne są duże wgniecenia przez cząstki bez zagnieżdżonych cząstek. Cząstki spowodowały wybrzuszenia materiału, które doprowadziły do nadtarcia pośrodku łożyska.

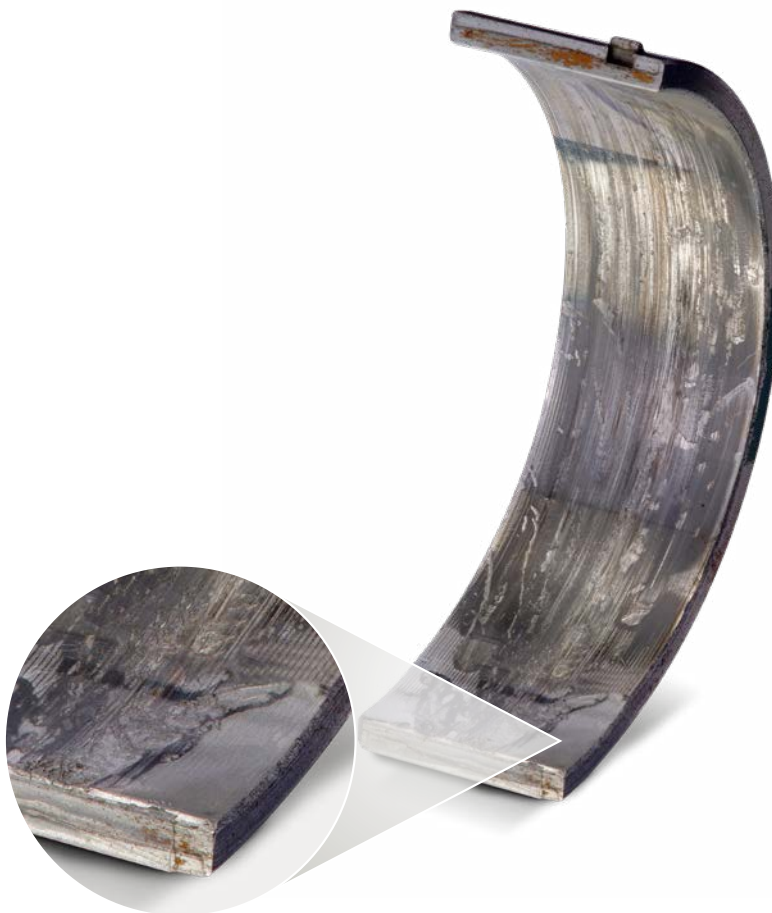
**Dolna panewka łożyska głównego, wykonana z kompozytu stalowo-aluminiowego**

- Pojedyncze wgniecenia, znajdujące się w jednej linii tworzą ślady, na których końcach mogą być dodatkowo osadzone cząstki
- Z reguły przebiegają one skośnie do krawędzi łożyska
- Ich początek stanowi rowek olejowy lub otwór olejowy
- Często zjawisku temu towarzyszy powstawanie rowków w czopie i powstawanie rowków wraz z osadzaniem cząstek w łożysku

Wystąpił ślad wędrowania zanieczyszczenia, rozpoczynający się od powierzchni podziału. Widoczna jest większa liczba dużych wgnieceń przez cząstki w jednej linii, ułożonych skośnie. Częściowo występują jeszcze osadzone cząstki.

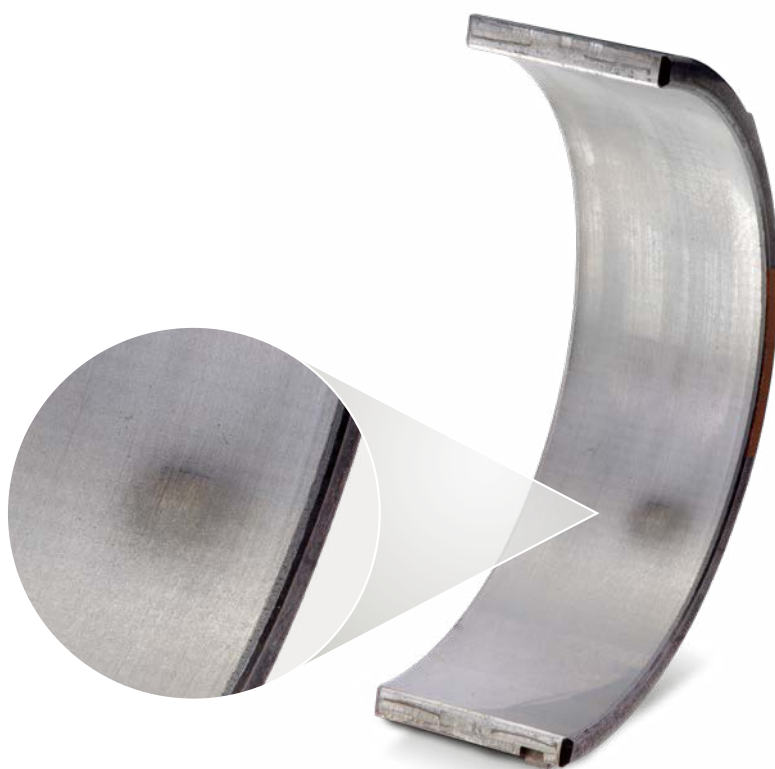
**Dolna panewka łożyska głównego, wykonana z kompozytu stalowo-aluminiowego**

- Lokalnie ograniczone zmiany w wyglądzie śladów przylegania
- Jasny ślad zużycia w powierzchni bieżnej
- Często pozostałości cząstek lub wgniecenia na stalowym grzbiecie łożyska
- W poważnych przypadkach na powierzchni bieżnej łożyska widoczne są ślady tarcia półpłynnego w postaci nadtarć i objawów zmęczenia

Na powierzchni bieżnej widoczne są wyraźne zmiany śladów przylegania oraz punktowe objawy zużycia. Miejsce wgniecenia jest spowodowane cząstkami na grzbiecie łożyska.

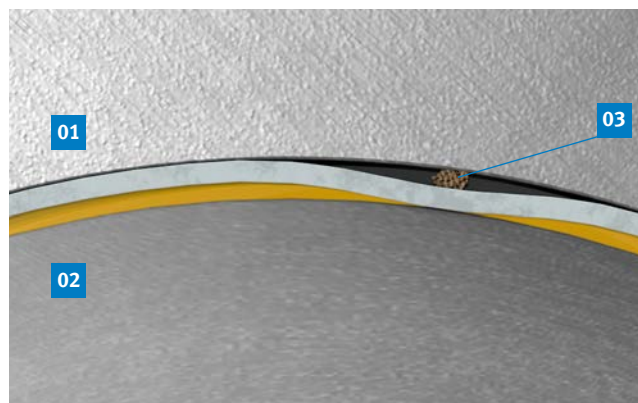
Wskutek zanieczyszczeń lub pozostałości oleju (nagaru olejowego) na grzbiecie łożyska powstają lokalne miejsca nacisku, widoczne na powierzchni bieżnej łożyska. Powodowany przez to nacisk prowadzi do zwiększonego zużycia wewnątrz łożyska w porównaniu do pozostałej jego części. Jest to widoczne po wyraźnej, z reguły jasno błyszczącej anomalii w śladzie przylegania. W zależności od wielkości miejsc nacisku może to prowadzić do nadtarć i zatarć oraz uszkodzeń zmęczeniowych.

- 01 Korpus
- 02 Wał
- 03 Cząstki stałe

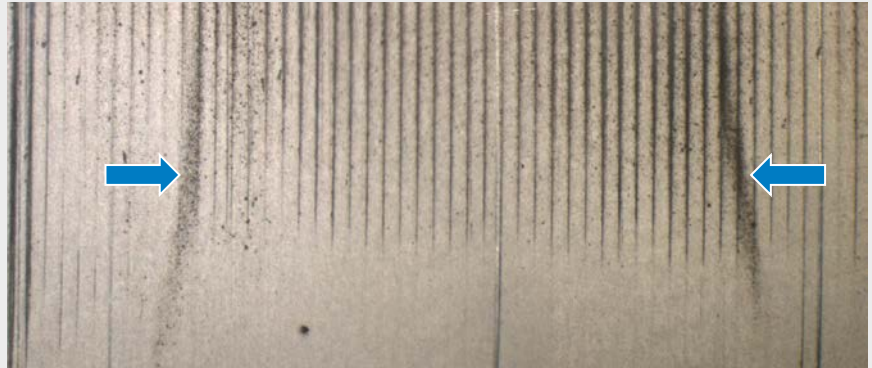
- Powstawanie delikatnych rowków w kierunku przepływu oleju
- Schropowacenia i spękania warstwy bieżnej lub ślizgowej

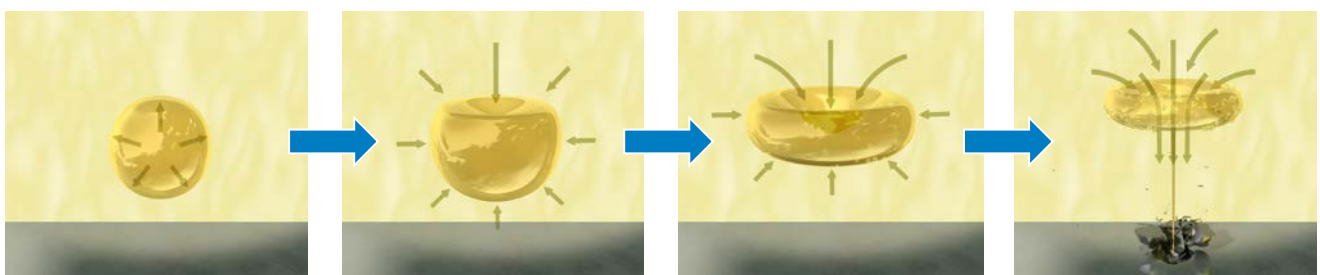
Jeżeli ciśnienie spadnie poniżej ciśnienia pary stosowanego oleju, powstają pęcherzyków gazu i pary, porywane przez strumień cieczy. To zjawisko jest określane jako kawitacja. Gdy ciśnienie statyczne ponownie wzrośnie, pęcherzyki ulegają implozji, powodując silne udary ciśnieniowe – tak zwane mikroodrzuty – oraz wysokie temperatury. Udary ciśnieniowe prowadzą do wykruszania i ubytków materiału, czyli erozji kawitacyjnej.

Pęcherzyk kawitacyjny powstaje i rośnie

Rozpoczyna się implozja

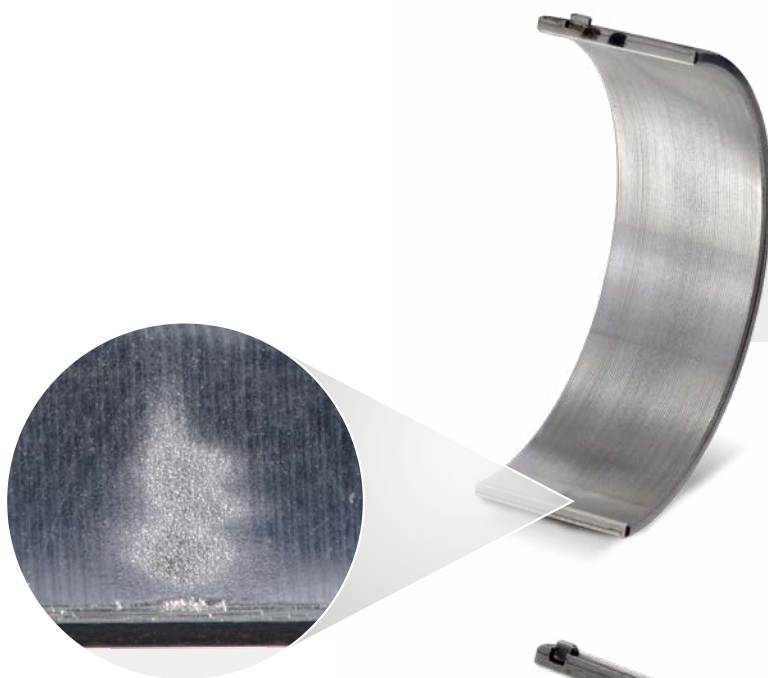
**Panewka łożyska korbowego od strony pokrywy, wykonana z kompozytu stalowo-aluminiowego**

Kawitacja w podcięciu: widoczne są wyraźne ubytki materiału – w porównaniu do otaczającego materiału ta strefa jest matowa.

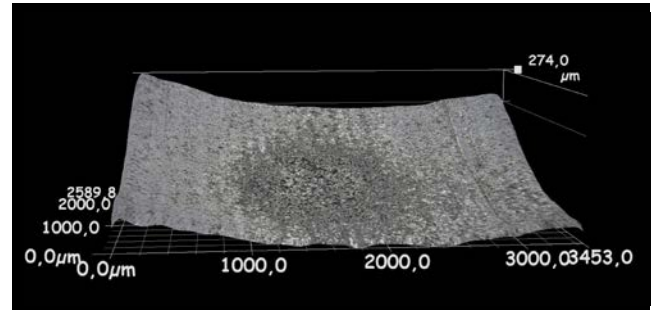
Pomiar trójwymiarowy – kawitacja

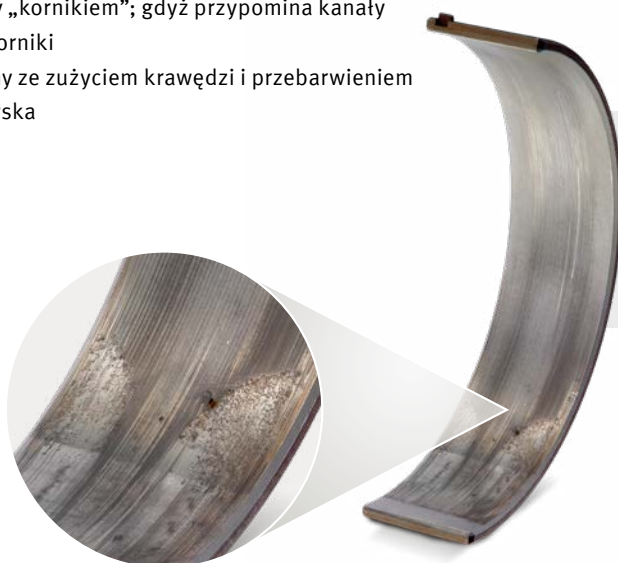
**Panewka łożyska korbowego od strony korbowodu, wykonana z kompozytu stalowo-mosiężnego z powłoką nanoszoną przez metalizowanie katodowe**

- Widoczne są delikatne pęknięcia w warstwie ślizgowej: głównie poprzecznie do kierunku ruchu – ten efekt jest często nazywany „kornikiem”; gdyż przypomina kanały żłobione przez korniki
- Często powiązany ze zużyciem krawędzi i przebarwieniem powierzchni łożyska

W kierunku podcięcia łożysko ślizgowe wykazuje objawy zmęczenia w postaci pęknięć i pierwszych wykruszeń aż do warstwy mosiężnej.

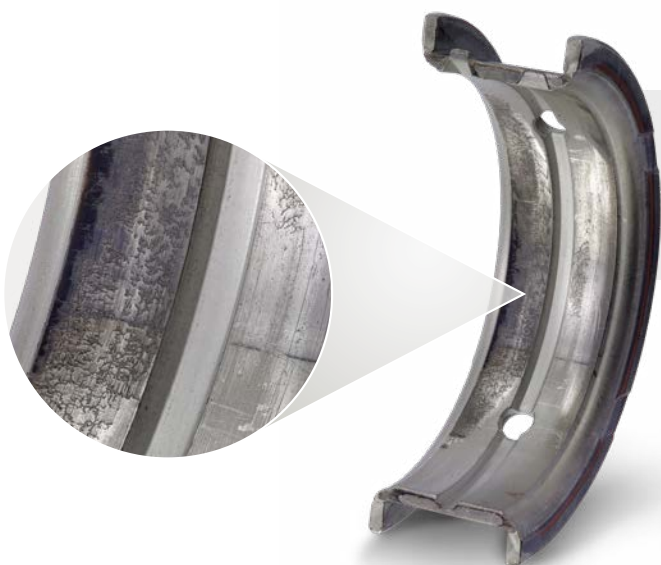
**Panewka łożyska głównego, wykonana z kompozytu stalowo-brązowego z powłoką galwaniczną**

Jednostronne zużycie krawędzi obu panewek łożyska doprowadziła do zmęczenia powłoki galwanicznej, powodując typowy obraz uszkodzenia „kornik”.
