# KNOWLEDGEPOOL

## USZKODZENIA ŁOŻYSK ŚLIZGOWYCH

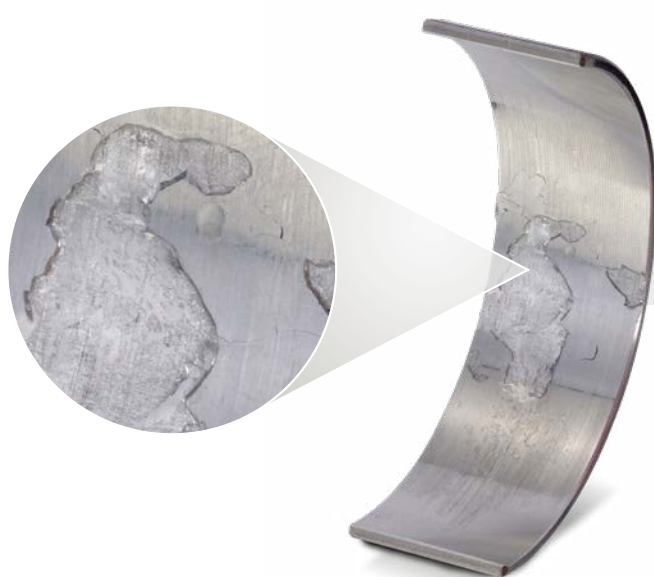
**Panewka łożyska korbowego od strony korbowodu, wykonana z kompozytu stalowo-aluminiowego**

- Pęknięcia oraz płytkowe wykruszenia powłoki aż do materiału łożyska
- W zależności od czasu eksploatacji krawędzie wykruszeń zaokrąglone wskutek zużycia

Widoczne są wielkopowierzchniowe wykruszenia i pęknięcia.

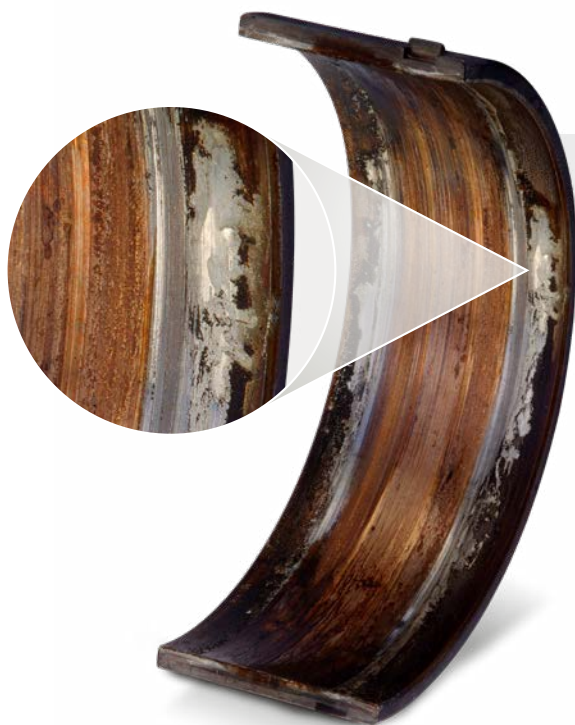
**Panewka łożyska korbowego od strony pokrywy, wykonana z kompozytu stalowo-brązowego z powłoką galwaniczną**

- Na powierzchni bieżnej widoczne są przesunięcia i rozmazy materiału
- Powiązane z pęknięciami termicznymi i przebarwieniem panewki łożyska

W powierzchni galwanicznej widoczne są białe nadtopenia.

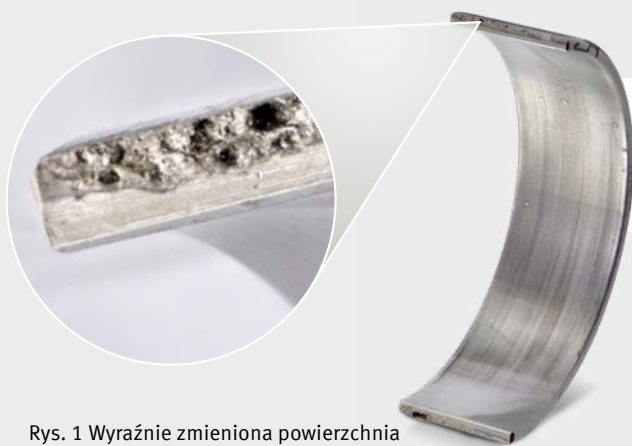
Rys. 1 Wyraźnie zmieniona powierzchnia materiału

- Powierzchnia grzbietu łożyska lub powierzchnia podziału z wżerami
- Chropowate, matowe miejsca

**Dolna panewka łożyska głównego, wykonana z kompozytu stalowo-aluminiowego**

Także w obszarze powierzchni podziału widoczne są ślady ruchów panewki łożyska w postaci korozji ciernej. Powierzchnia materiału wykazuje znaczne zmiany (Rys. 1).

Jeżeli panewka łożyska nie jest prawidłowo osadzona na koźle łożyskowym, powodowane tym faktem ruchy względne (mikropoślizgowe) prowadzą do korozji czarnej. Ciepło powstające wskutek tarcia powodowanego przez ruchy łożyska nie jest odprowadzane przez smar jak wewnątrz łożyska, lecz powoduje lokalne przegrzania stalowego grzbietu łożyska. Te przegrzania prowadzą do nadtopień wraz z typowymi dla tego zjawiska wżerami w powierzchni. Następuje wymiana materiału pomiędzy grzbietem łożyska a otworem.

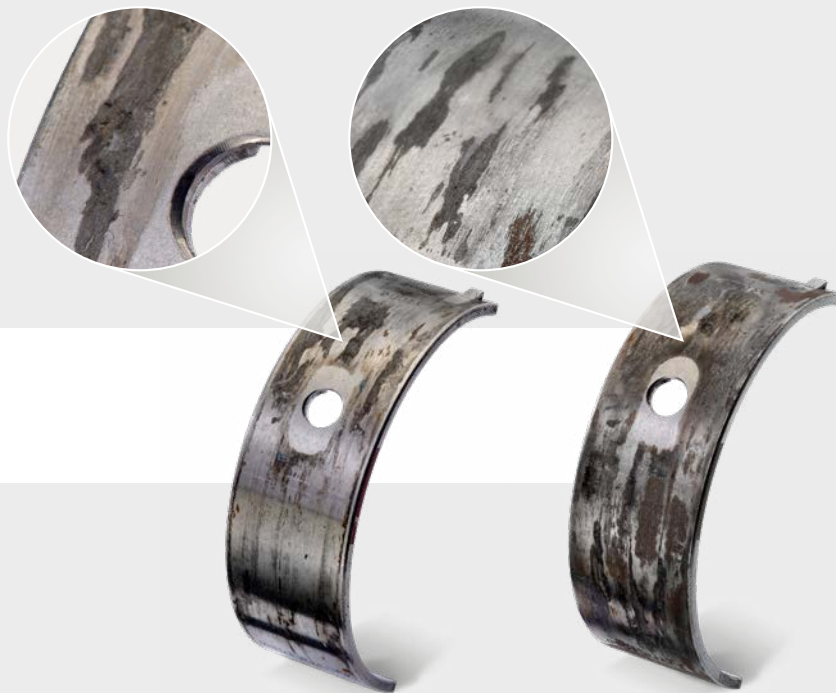
**Górne panewki łożyska głównego, wykonane z kompozytu stalowo-aluminiowego**

Widoczne są wyraźne ślady korozji ciernej – częściowo z wyrwanymi fragmentami materiału (Rys. 2).

Wyraźnie widoczne są tu oznaki powierzchniowej korozji ciernej z wyrwanymi fragmentami materiału i wżerami w powierzchni (Rys. 3).

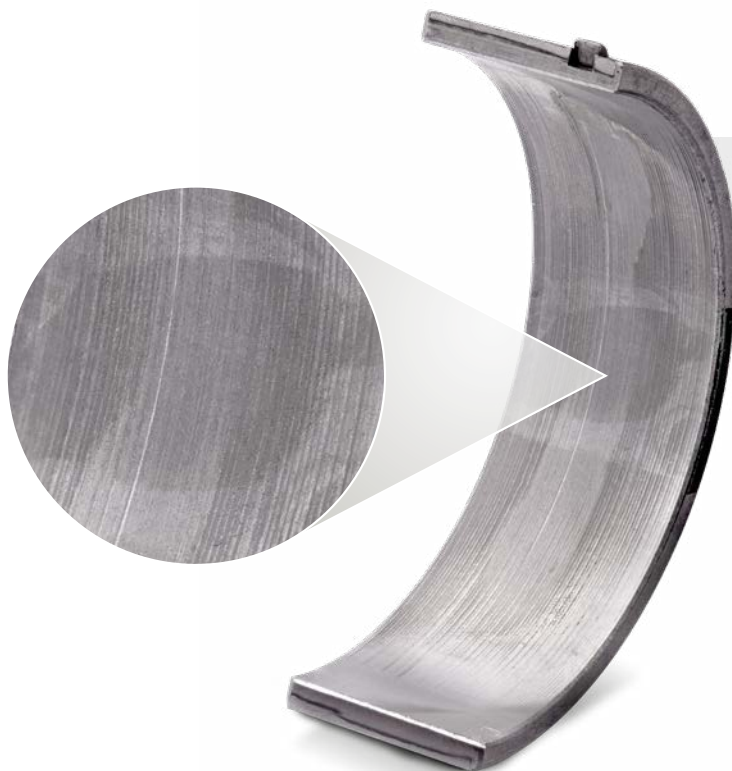
- Przebarwienia powierzchni materiału, z reguły w obszarze obciążeń głównych
- Powierzchnia bieżna chropowata i porowata

**Dolna panewka łożyska głównego, wykonana z kompozytu stalowo-aluminiowego**

Na powierzchni bieżnej, zwłaszcza pośrodku łożyska widoczne są osady produktów korozji. Osady występują w postaci plam. Pod mikroskopem w skorodowanym obszarze widoczne jest schropowacenie powierzchni bieżnej łożyska.

Korozja chemiczna jest powodowana przez reakcje chemiczne pomiędzy panewką łożyska a olejem silnikowym. Przyczyną reakcji chemicznych są agresywne dodatki w oleju lub zanieczyszczenia oleju, które dostały się do niego podczas eksploatacji.

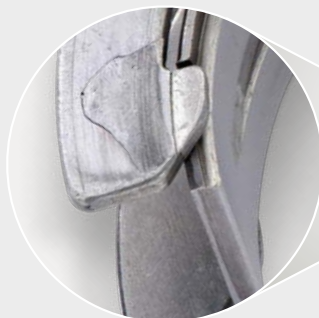
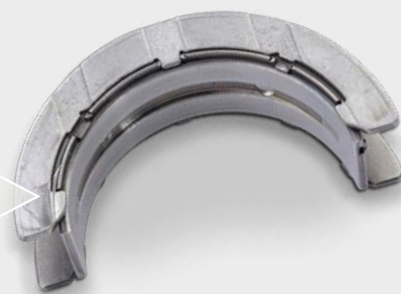
Powstawanie pęknięć od krawędzi zewnętrznej do krawędzi zewnętrznej

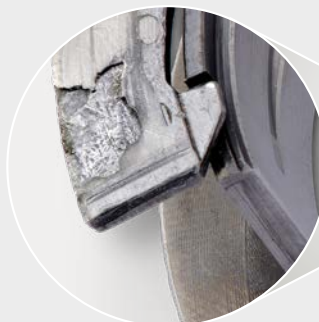
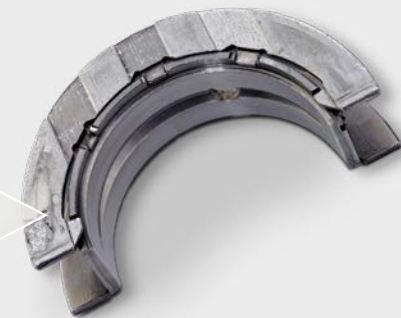
Wielkopowierzchniowe wykruszenie materiału na zewnętrznej krawędzi tarczy oporowej

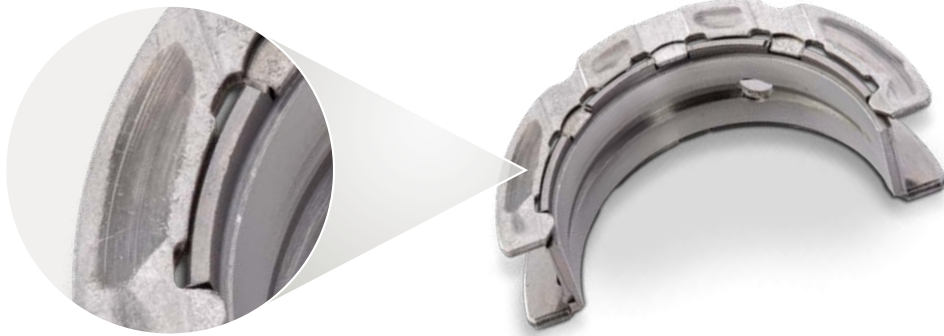
**Zużycie ślizgowe**

Na powierzchni bieżnej tarczy oporowej widoczne są ślady tarcia

Stan nowy przed eksploatacją

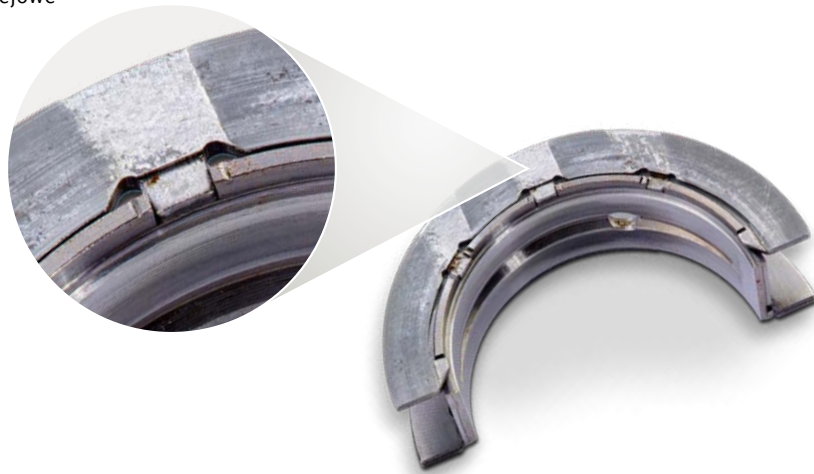
**Zaawansowane zużycie ślizgowe**

Przesunięcia i ubytki materiału, praktycznie niewystępujące już rowki olejowe

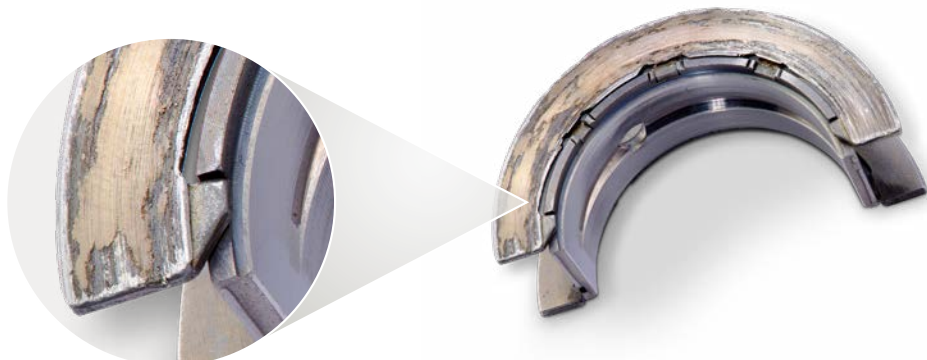
**Zatarcia**

Wyrwane fragmenty materiału i powstawanie dużych rowków, rowki olejowe całkowicie niewidoczne

Całkowite zniszczenie

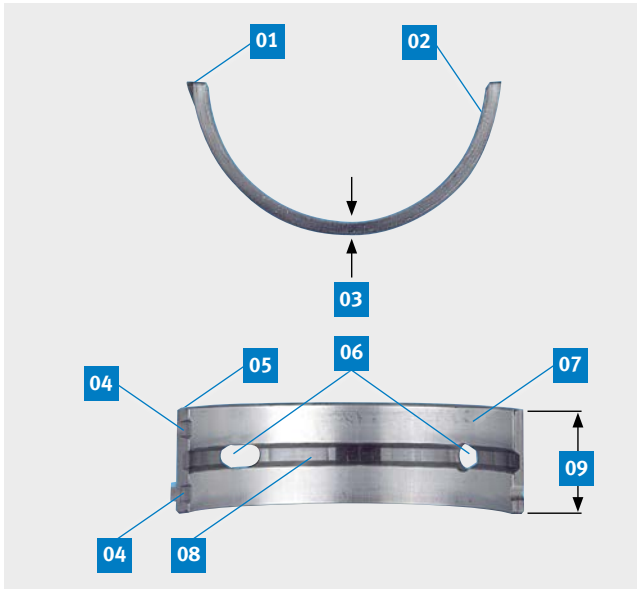
- 01 Powierzchnia podziału
- 02 Podcięcie powierzchni bieżnej
- 03 Grubość ścianki
- 04 Występy ustalające po lewej i po prawej stronie
- 05 Powierzchnia czołowa
- 06 Kanał olejowy
- 07 Powierzchnia bieżna
- 08 Rowek olejowy wewnętrzny
- 09 Szerokość łożyska

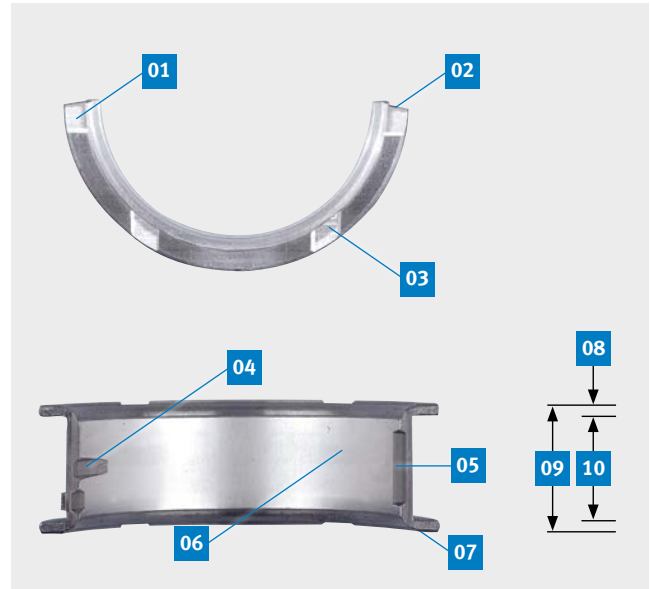
- 01 Podcięcie powierzchni czołowej
- 02 Podcięcie płaszczyzny podziałowej pierścieni oporowych
- 03 Rowek olejowy na powierzchni czołowej
- 04 Rowek sierpowy
- 05 Kieszceń smarowa
- 06 Powierzchnia bieżna
- 07 Powierzchnia czołowa
- 08 Grubość pierścienia oporowego
- 09 Szerokość łożyska
- 10 Odstęp kołnierzy

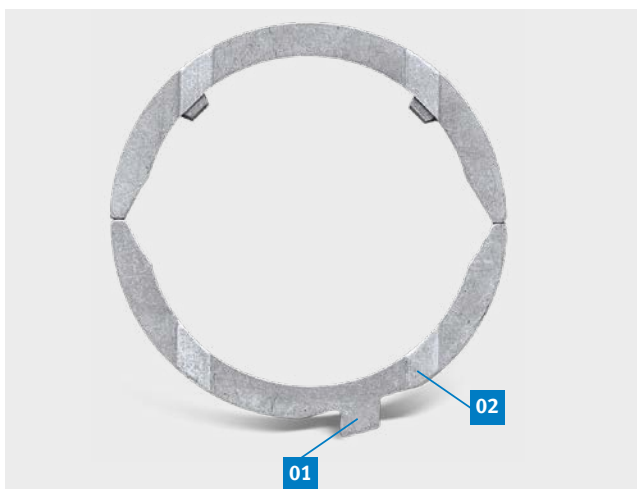
- 01 Występ ustalający
- 02 Rowek olejowy
