KNOWLEDGEPOOL

İÇTEN YANMALI MOTORLAR İÇİN
PİSTON SEGMANLARI

İÇİNDEKİLER	SAYFA
1 PİSTON SEGMANLARI İLE İLGİLİ ESASLAR	5
1.1 Piston segmanlarından beklenenler	5
1.2 Piston segmanlarının üç ana görevi	6
1.3 Piston segmanı türleri	8
1.4 Piston segmanı tanımlamaları	18
1.5 Piston segmanlarının yapısı ve şekli	19
1.6 Fonksiyonları ve özellikleri	26
2 MONTAJ VE SERVİS	39
2.1 Kullanılmış ünitelerin değerlendirilmesi	39
2.2 Kullanılmış pistonların değerlendirilmesi	40
2.3 Kullanılmış silindir deliklerinin değerlendirilmesi	42
2.4 Piston ve piston segmanı montajı	48
2.5 Motorun çalıştırılması ve rodaj	55
2.6 Sızdırmazlık sorunları ve piston segmanı hasarları	59
2.7 Yağlama ve yağ tüketimi	68

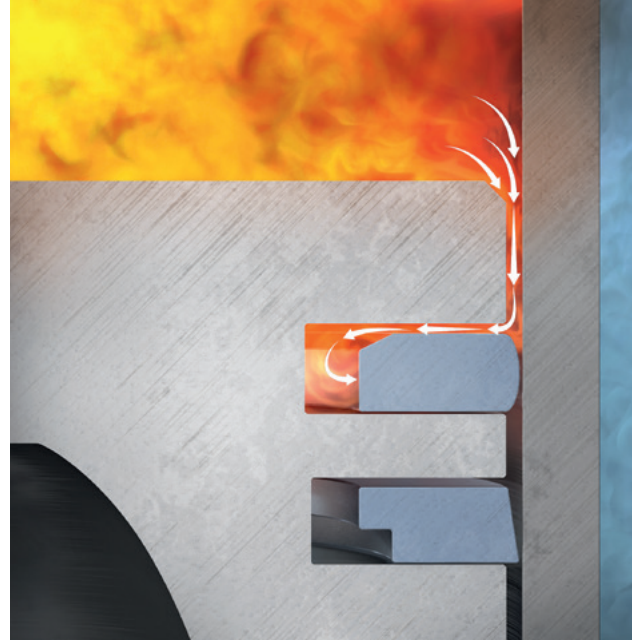
Yanma gazları sızdırmazlığının sağlanması

Yanmalı motorlardaki piston segmanı sistemleri yapısal nedenlerden dolayı %100 sızdırmaz değildir ve bu nedenle az miktarda kaçak gaz segmanlardan geçerek krank karterine ulaşır. Ancak bu durum, segmanların yapısal özellikleri nedeniyle tamamen engellenebilir değildir ve normal kabul edilir.

Bununla birlikte, pistonlardan ve silindir duvarından aşırı miktarda sıcak yanma gazı transferinin gerçekleşmesi her zaman önlenmesi gereken bir durumdur. Aksi takdirde performans (güç) kaybı, ünitelerde daha fazla ısınma ve yağlama etkisinde azalma yaşanır. Dolayısıyla da motorun çalışma ömrü ve işlevselliği olumsuz etkilenir. Takip eden bölümlerde, çeşitli segman ve sızdırmazlık fonksiyonlarına ve oluşan blow-by gazlarına daha ayrıntılı bir şekilde değinilecektir.

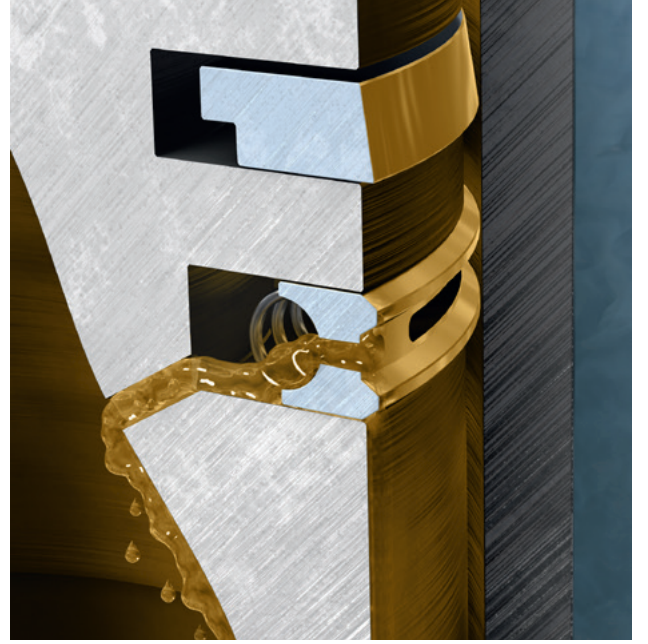
Piston segmanları, krank karteri ile yanma odası arasındaki sızdırmazlığı sağlamanın yanı sıra yağ tabakasını da regüle eder. Segmanlar yağı eşit bir şekilde silindir duvarının üzerinde dağıtır. Fazla yağlar, temel olarak yağ sıyırma segmanı tarafından (3. segman), ancak aynı zamanda birleştirilen sıyırma-kompresyon segmanları tarafından (2. segman) sıyırılır.

Yağın sıyırılması ve dağıtılması

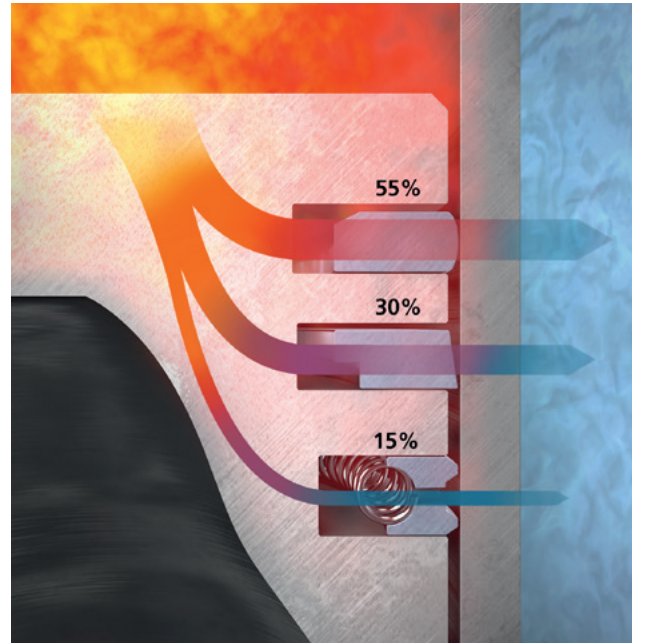
Piston segmanlarının bir diğer önemli görevi pistonun sıcaklığını yönetmektir. Yanma sırasında piston tarafından absorbe edilen ısının büyük bölümü (%70), piston segmanları tarafından silindire iletilir. Isının tahliye edilmesinde özellikle kompresyon segmanları belirleyici rol oynar.

Isı iletimi

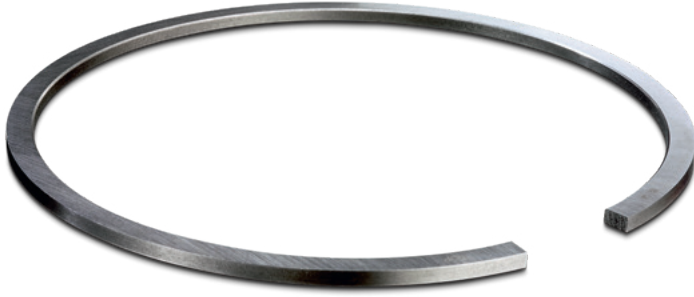
Dikdörtgen segman

Kesitleri dikdörtgen biçiminde olan segmanlar dikdörtgen segman olarak adlandırılır. Segmanın her iki kenarı birbirine paralel konumdadır. Bu segman modeli, kompresyon segmanları için en sık kullanılan ve en basit olan segman türüdür. Segman, tüm benzinli binek otomobil motorlarında ve kısmen dizel binek otomobil motorlarında çoğunlukla birinci kompresyon segmanı olarak kullanılır. İç kenar pahları ve iç kenar faturaları, segmanlar monte edilmiş (gerdirilmiş) durumdayken segmanların torsiyonunu sağlar. Pahlın ve iç kenar faturasının üst kenarda olması durumunda "pozitif segman torsiyonu" elde edilir. Torsiyonun nasıl etki ettiğine ilişkin ayrıntılı açıklamalar için bkz. Bölüm 1.6.9 Segman torsiyonu.

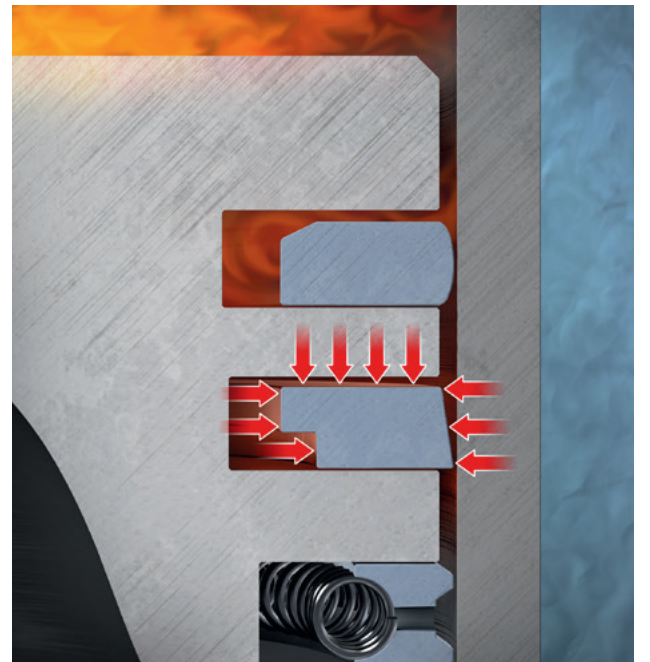
Konik segmanların (Şek. 2) çalışma yüzeyleri konik bir şekle sahiptir. Dikdörtgen segmanla olan açı farkı, modele göre yakl. 45 – 60 yay dakika arasındadır. Segman yeni iken şekli sayesinde sadece alt kenarda kendini taşır ve böylece silindir deliğinin içinde sadece noktasal olarak yerleşir. Böylece bu bölgede alansal olarak yüksek bir mekanik baskı oluşur ve istenen malzeme aşınması meydana gelir. Alışma safhasında istenen bu aşınma henüz kısa bir çalışma süresinden sonra mükemmel bir yuvarlak şeklin oluşmasını ve iyi bir sızdırmazlık etkisinin elde edilmesini sağlar. Birkaç 100.000 kilometre çalışma sonrasında, aşınmaya bağlı olarak konik çalışma yüzeyinde bir sıyırma olur ve bu durumda konik segman daha ziyade dikdörtgen bir segmanın görevini yerine getirir. Konik segman olarak üretilmiş olan segman, artık bir dikdörtgen segman olarak da iyi bir sızdırmazlık sağlamaya devam eder. Gaz basıncının segman üzerine önden de etkili olması sebebiyle (gaz basıncı silindir ile piston segmanı çalışma yüzeyi arasındaki sızdırmazlık boşluğuna girebilir) gaz basıncı takviyesinde hafif bir azalma olur. Segmanın alışma süresi boyunca daha az bir bastırma basıncı etkili olur ve segman daha az aşınmayla daha yumuşak bir şekilde alışır.

Konik segmanlar, kompresyon segmanı fonksiyonunun yanı sıra iyi bir yağ sıyırma özelliğine de sahiptir. Bu özellik, segmanın üst kenarının içeriye doğru girintili olmasından kaynaklanır. Segman, alt ölü noktadan üst ölü noktaya doğru yukarıya giderken yağ tabakasının üzerinden kayarak geçer. Segman, etkili olan hidrodinamik kuvvetler (yağ kaması) sayesinde silindir yüzeyinden biraz kalkar. Ters yöne hareket sırasında segmanın kenarı yağ tabakasına daha derinden girer ve bu sayede yağı özellikle krank karterine doğru sıyırır. Konik segmanlar benzinli motorlarda birinci segman yuvasında da kullanılır. Alt kenardaki iç kenar faturasının veya pahın konumu burada negatif bir segman torsiyonuna neden olur (bkz. Bölüm 1.6.9 Segman torsiyonu).

Konik segmandaki gaz basıncı

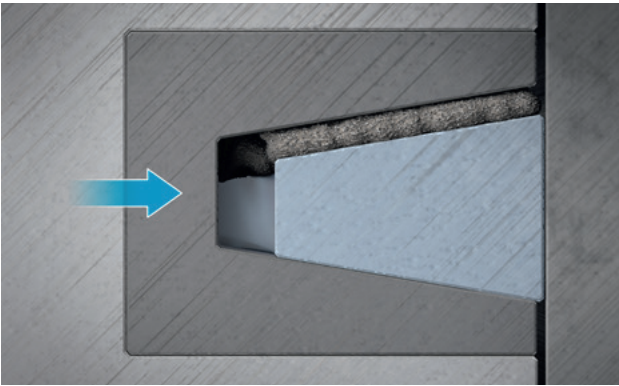
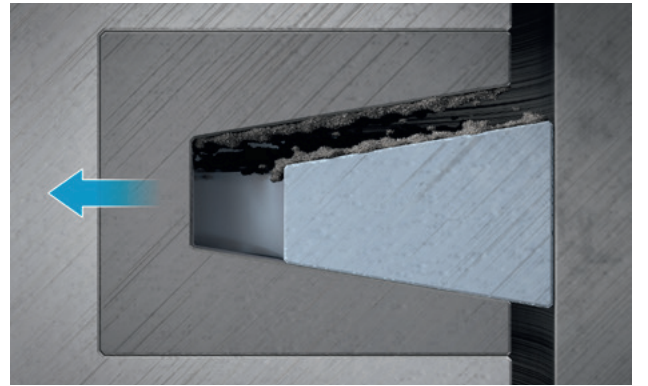
Trapez segmanlar (tek taraflı ve çift) normal dikdörtgen kanalların içine yerleştirilemez. Trapez segmanlar kullanıldığında, pistondaki segman yuvaları da her zaman uygun şekle sahip olmalıdır.

Temizleme fonksiyonu: Trapez segmanlarının şekli ve pistonun eğilmesi sonucu segmanların yuvalarında hareket edebilmeleri (bkz. Bölüm 1.6.11 Piston segmanı hareketleri) sayesinde koklaşmalar mekanik olarak giderilir.

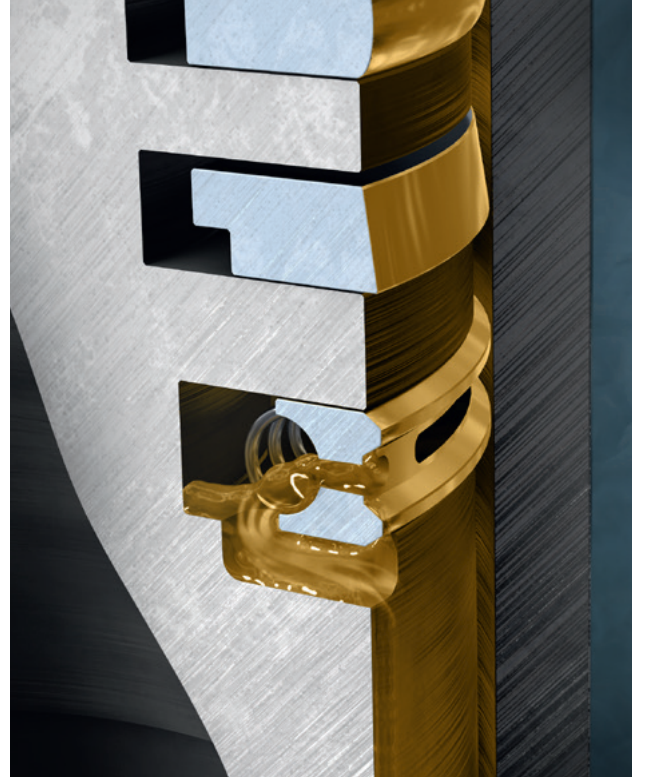
Sıyrılan yağ, segmanın arka tarafında çeşitli metotlarla drenaj edilir. Metotlardan biri, yağı yağ sıyırma yuvasındaki delikler sayesinde pistonun iç tarafına yönlendirmek ve buradan yağ karterine damlamasını sağlamaktır. Coverslots (Şek. 1) olarak adlandırılan modelde; sıyrılan yağ, pim göbeğinin etrafındaki girinti üzerinden pistonun dış tarafına yönlendirilir. Ancak her iki modelin kombinasyonu da kullanılmaktadır.

Yağ sıyırma segmanı

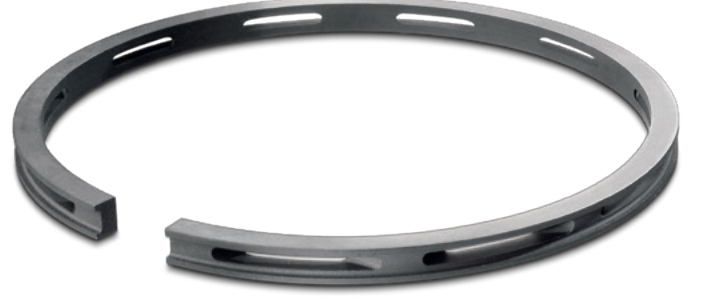
Tek parçalı yağ sıyırma segmanları modern motor imalatında artık kullanılmamaktadır. Bu segmanlar gerginliklerini sadece segman kesitinden alır. Dolayısıyla fazla esnek oldukları söylenemez ve Şek. doldurma kabiliyetleri de daha düşüktür, bu nedenle çok parçalı yağ sıyırma segmanlarına göre sızdırmazlık özellikleri daha zayıftır. Tek parçalı yarıklı yağ segmanları gri (pik) dökümden imal edilir.

Yağ sıyırma segmanı

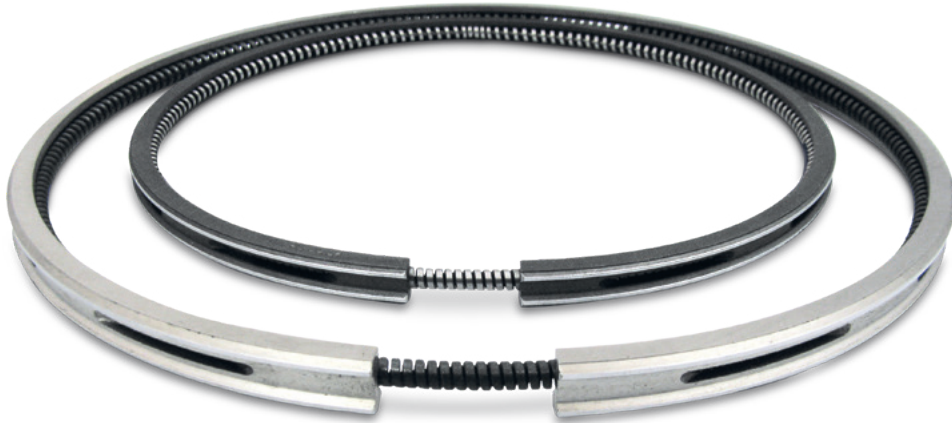
Spiral yaylı yarıklı yağ segmanı

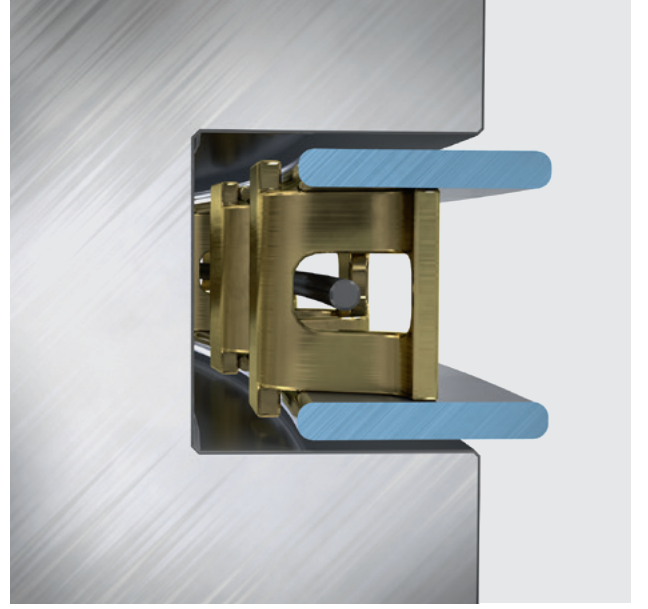
Üç parçalı yağ sıyırma segmanları, aralık ve genişleme yayı tarafından silindir duvarına doğru bastırılan iki adet ince çelik lamelden oluşur. Çelik lamelli yağ sıyırma segmanlarının, çalışma yüzeyi krom kaplı olan modelleri veya her tarafı nitratlanmış modelleri mevcuttur. Nitratlanmış modeller, hem çalışma yüzeyindeki hem de genişleme yayı ile lameller arasındaki (sekonder aşınma) aşınma özelliklerinin iyileştirilmesini sağlar. Üç parçalı yağ sıyırma segmanlarının Şek. doldurma kabiliyeti çok iyidir ve bu segmanlar genellikle benzinli binek otomobil motorlarında kullanılır.

Üç parçalı yağ sıyırma segmanı

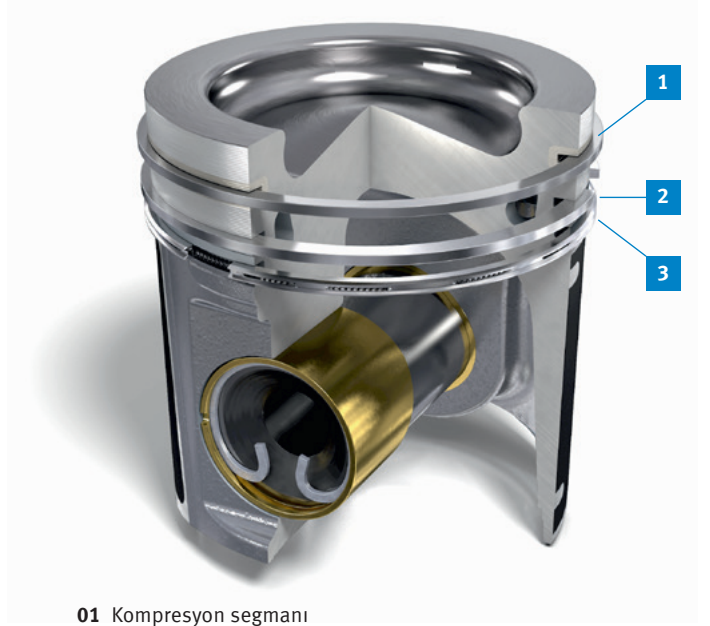
Piston segmanlarında aranan karmaşık özelliklerin sadece tek bir piston segmanı tarafından karşılanması mümkün değildir. Bu ancak birden fazla farklı tipte piston segmanının kombinasyonu sayesinde gerçekleştirilebilir. Dolayısıyla modern motor imalatında; bir kompresyon segmanının, bir kombine kompresyon ve sıyırma segmanının ve bir yağ sıyırma segmanının birlikte kullanıldığı bir kombinasyonun başarılı olduğu kanıtlanmıştır. Segman sayısı üçten daha fazla olan pistonlar günümüzde sık görülmez.

- 01 Kompresyon segmanı
- 02 Kompresyon ve sıyırma segmanı
- 03 Yağ sıyırma segmanı

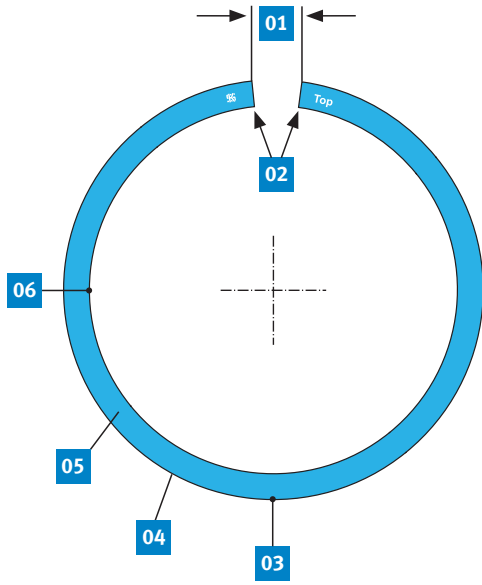
- 01 Ağız açıklığı
- 02 Segman uçları
- 03 Segman sırtı (segman uçlarının karşısı)
- 04 Segman çalışma yüzeyi
- 05 Segman kenar yüzeyi
- 06 Segman iç yüzeyi
- 07 Segman sonu boşluğu (soğuk durumdaki boşluk)
- 08 Silindir çapı

- 09 Radyal duvar kalınlığı
- 10 Eksenel boşluk
- 11 Piston segmanı yüksekliği
- 12 Silindir çapı
- 13 Yuva tabanı çapı
- 14 Yuva yüksekliği
- 15 Radyal boşluk

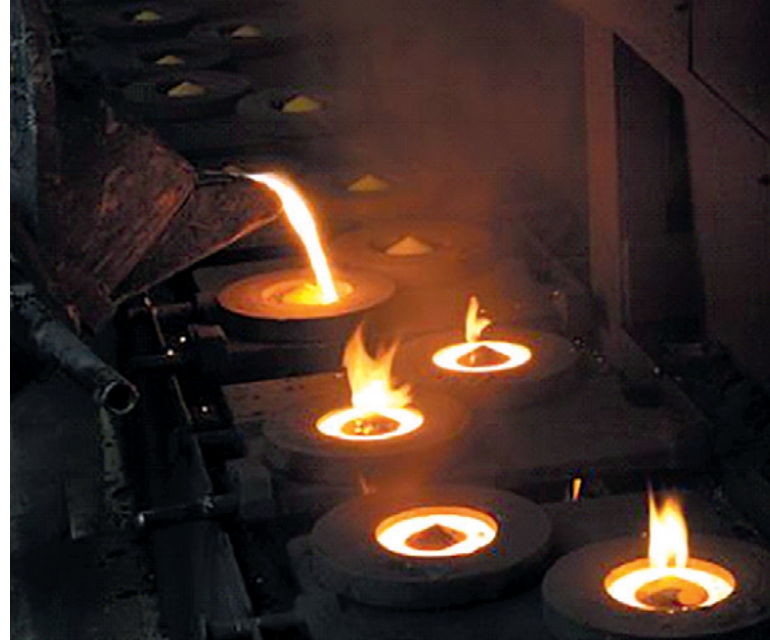
Piston segmanı döküm prosesi

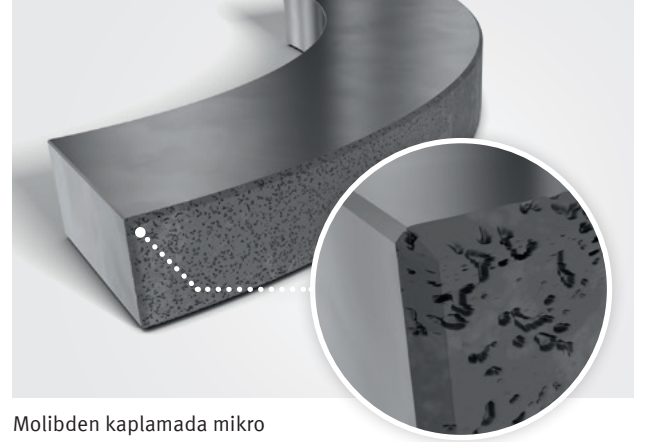
- Sıcağa karşı yüksek direnç
- İyi acil durum özellikleri
- Kromdan daha yumuşak yapı
- Krom segmanlara kıyasla aşınmaya karşı daha düşük direnç (kirlere karşı daha hassas)
- Segman titremesine karşı daha hassas yapı (dolayısıyla vuruntulu yanma ve diğer yanma bozuklukları gibi aşırı yüklenme durumlarında molibden kırılmaları olasılığı)

Molibden kaplamada mikro gözenekler

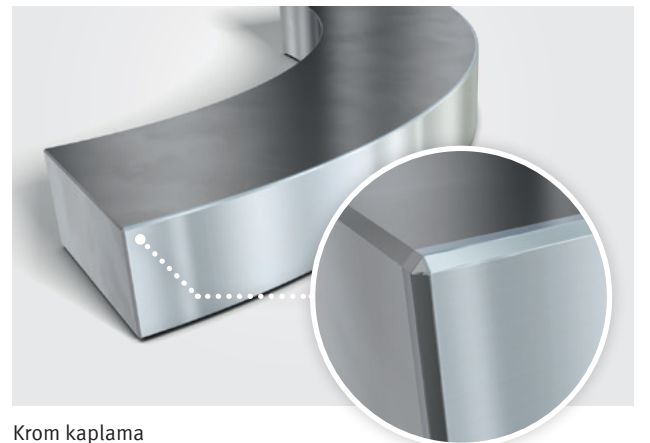
- Uzun çalışma ömrü (aşınmaya karşı direnç)
- Sert, dayanıklı yüzey
- Daha az silindir aşınması (kaplamasız piston segmanlarına kıyasla yakl. %50)
- Yanık izlerine karşı iyi direnç
- Molibden kaplamalara göre daha zayıf acil durum özellikleri.
- Aşınmaya karşı iyi direnç sayesinde; takviyesiz piston segmanlarına, çelik lamelli yağ sıyırma segmanlarına veya U-Flex yağ sıyırma segmanlarına kıyasla daha uzun çalışma süresi

Krom kaplama

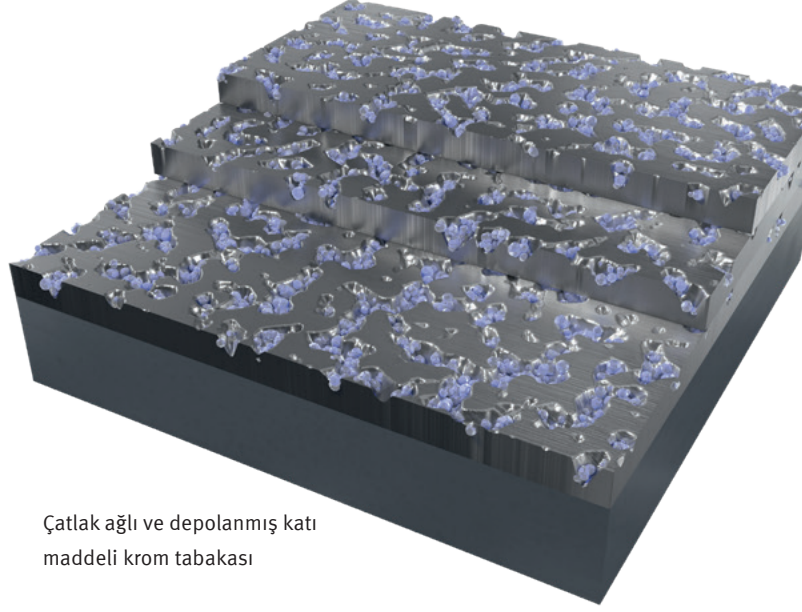
Bu kaplamalar, sabit bağlantılı katı maddelerin depolandığı bir çatlak ağına sahip, galvanik bir şekilde uygulanan bir krom tabakasından meydana gelir. Depolama maddesi olarak seramik (CK) veya mikro elmaslar (DC) kullanılır.

Çatlak ağı ve depolanmış katı maddeli krom tabakası

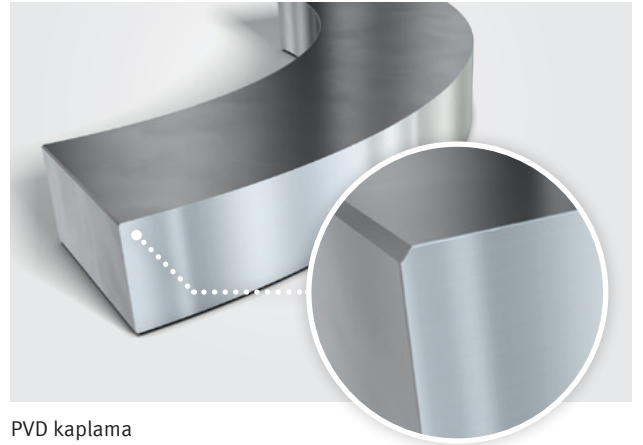
- Son derece pürüzsüz yüzey sayesinde en aza indirilen sürtünme kayıpları.
- Yüksek sertlikte olan, çok ince ve sıkı tabaka yapısı sayesinde aşınma dayanıklılığı.
- Yüksek aşınma direnci sayesinde daha uzun süre korunan segman konturu. Böylece örneğin PVD kaplamalı bir yağ sıyırma segmanında, segman gerginliği daha da azaltılarak sürtünme gücünde kayda değer avantajlar elde edilmektedir.

PVD kaplama

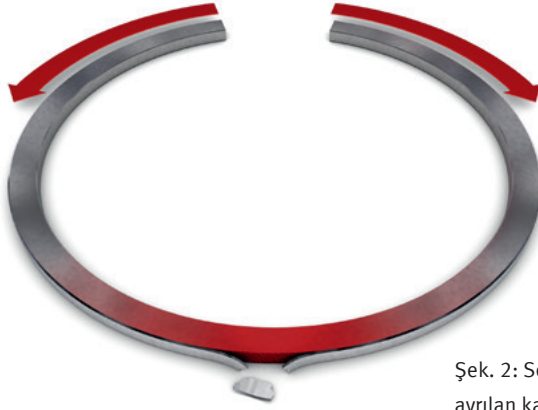
Şek. 2: Segman sırtından ayrılan kaplama.

Püskürtme metodu ile uygulanmış molibden ve ferro oksit tabakalarında bazen çalışma yüzeylerindeki kaplama tabakalarının ayrılması söz konusu olabilir. Piston segmanlarının montajında yapılan hatalar (segmanlar pistonlara geçirilirken segmanların çok fazla açılması ve segmanların Şek. 1'de gösterildiği gibi açılması) bunun başlıca sebebidir. Segmanlar pistona hatalı şekilde geçirilirken sadece segmanın sırtındaki kaplama atar (Şek. 2). Kaplamanın segman uçlarından ayrılması, yanma bozuklukları (örneğin vuruntulu yanma) nedeniyle segmanda titreme olduğuna işaret eder.

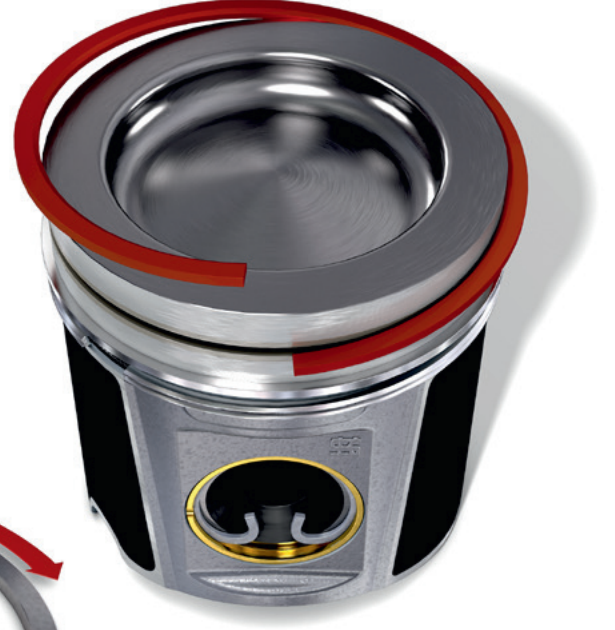
Şek. 1: Piston üzerine çekme sırasında piston segmanlarının dönmesi ve açılması

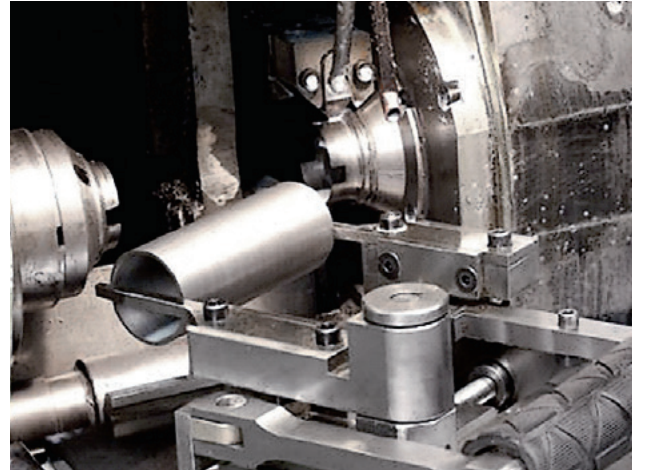
Döküm demirden üretilmiş takviyesiz piston segmanlarının çalışma yüzeyleri genelde sadece ince tormalama işleminden geçirilmiştir. Takviyesiz segmanların hızlı aşınma süresinden dolayı, çalışma yüzeyinin taşlanması veya düzleştirilmesinden vazgeçilir. Kaplanmış veya sertleştirilmiş yüzeylerde çalışma yüzeyleri ya taşlanır ya da düzleştirilir. Bunun sebebi; aşınmaya karşı yüksek dirence sahip olan segmanların, yuvarlak bir şek. almalarının ve tam sızdırmazlığa sahip olmalarının çok uzun sürmesidir. Bunun sonucunda performans (güç) kaybı ve yüksek yağ tüketimi meydana gelebilir.

Çalışma yüzeylerinin işlenmesi için torna tezgahı

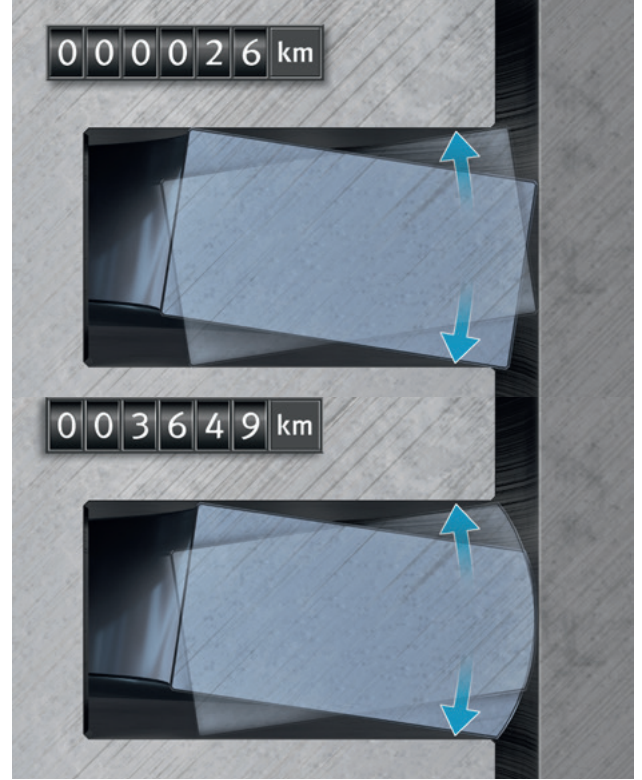
Şek. 1: Alışma aşınması ile sağlanan yuvarlaklık

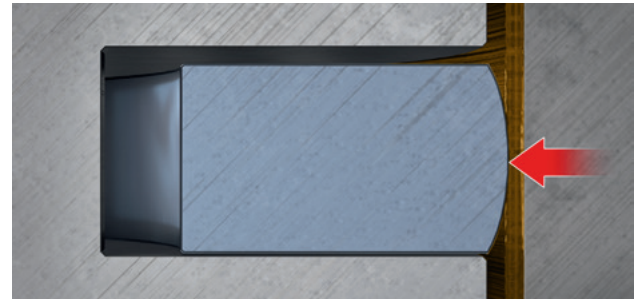
Şek. 2: Simetrik ve yuvarlak segman çalışma yüzeyi

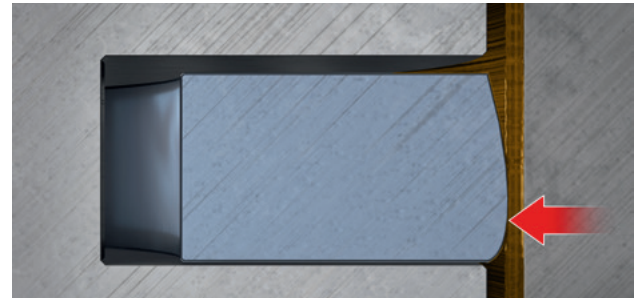
Şek. 3: Asimetrik ve yuvarlak segman çalışma yüzeyi

Eğer yuvarlaklık henüz segman üretiminde oluşturuluyorsa, daha iyi bir yağ tüketimi kontrolü için asimetrik yuvarlaklık oluşturma imkanı vardır. O zaman yuvarlaklığın tepe noktası çalışma yüzeyinin ortasında değil biraz daha altındadır (Şek. 3).

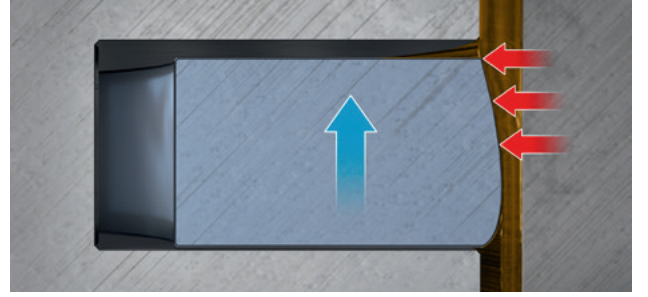
Şek. 4: Yukarı hareket sırasındaki kuvvetli süzülme

yağ sıçraması da daha az olur. Aşağı hareket sırasında yüzeyin daha küçük olması nedeniyle piston segmanı daha az süzülür ve yağ sıçraması daha fazla olur (Şek. 4 ve 5). Dolayısıyla asimetrik ve yuvarlak şekle sahip olan segmanlar, özellikle dizel motorlardaki dezavantajlı işletme koşullarında yağ tüketimi kontrolünde de rol oynar. Bu durum örneğin tam yükte çalışma sonrasındaki uzun rölanti evrelerinde meydana gelir ve tekrar gaz verildiğinde egzoz kanalına yağ atılması ve mavi duman çıkması ile kendini gösterir.

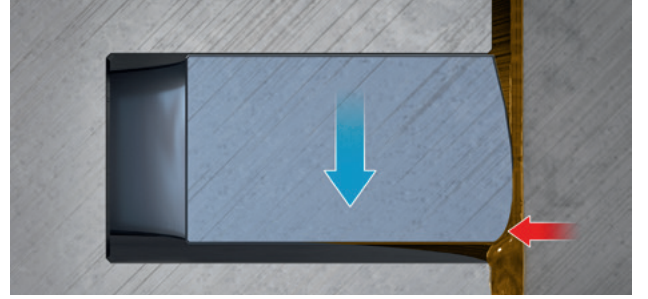
Şek. 5: Aşağı hareket sırasındaki hafif süzülme

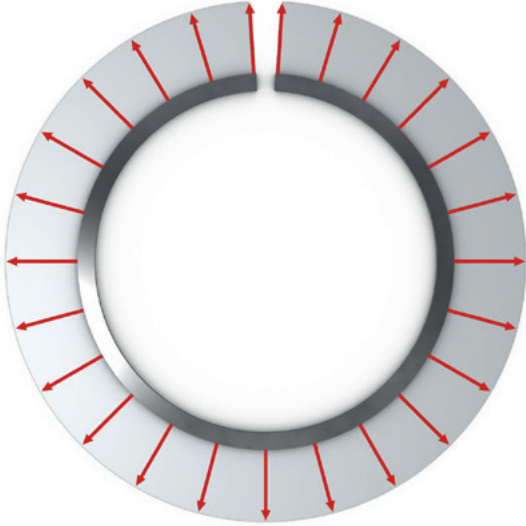
Şek. 2:
Simetrik radyal basınç
dağılımı

Radyal basınç dağılımı; malzemenin elastikiyet modülüne, sıkılmamış vaziyetteki ağız açıklığına ve segmanın kesitine bağlıdır. Radyal basınç dağılımının iki farklı çeşidi mevcuttur. En basit olanı simetrik radyal basınç dağılımıdır (Şek. 2). Simetrik radyal basınç dağılımı özellikle esnek bir segman taşıyıcısından veya iç gerilimi nispeten düşük olan çelik lamellerden oluşan çok parçalı yağ sıyırma segmanlarında görülür. Arkada bulunan genişleme yayı segman taşıyıcısını veya çelik lamelleri silindir duvarına bastırır. Gerilmiş durumdayken (montaj durumu) segman taşıyıcısının arka tarafına veya çelik lamellere doğru destek sağlanan genişleme yayı sayesinde radyal basınç simetrik etki eder.

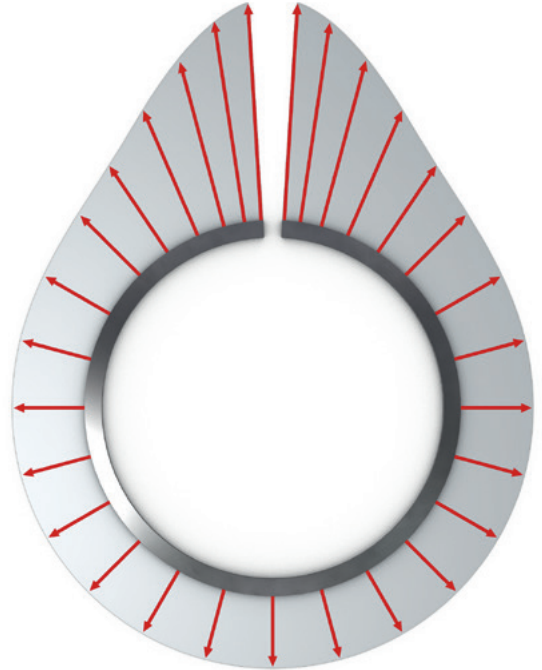
Şek. 3:
Pozitif-oval radyal basınç
dağılımı

Dört zamanlı motorlarda kullanılan kompresyon segmanlarında simetrik radyal basınç dağılımından vazgeçilmiştir. Yüksek devirlerde segman uçlarının titreşim eğilimine karşı gelmek için simetrik dağılım yerine armut şeklinde bir dağılım (pozitif oval) kullanılmaktadır (Şek. 3). Segman titreşimi daima segman uçlarından başlar ve buradan tüm segmanın çevresine iletir. Segman uçlarındaki bastırma kuvvetinin artırılması buna karşı gelir, çünkü piston segmanları bu bölgede silindir duvarına daha kuvvetli şekilde bastırılır ve böylece segman titreşimi etkili bir şekilde azaltılır veya kesilir.

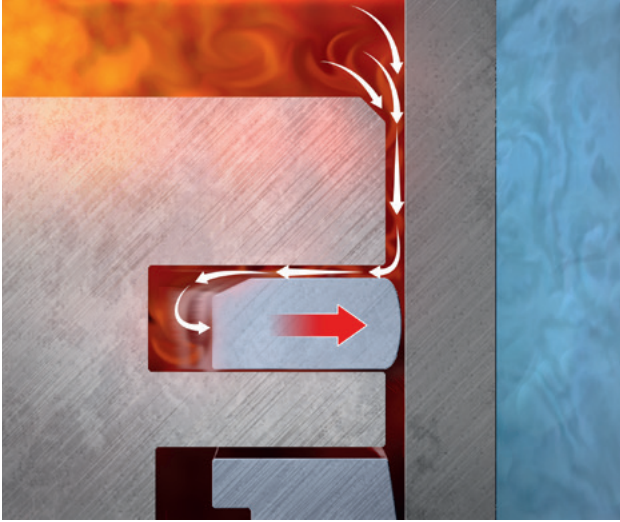
Şek. 1: Bastırma basıncının güçlendirilmesi

Birinci kompresyon segmanına ait toplam bastırma kuvvetinin %90'ı çalışma takti sırasında yanma basıncı tarafından oluşturulur. Basınç, Şek. 1'de gösterildiği gibi kompresyon segmanlarının arkasına yerleşir ve bu segmanları silindir duvarına daha kuvvetli şekilde bastırır. Bastırma kuvvetinin güçlendirilmesi genelde birinci kompresyon segmanı üzerinde etkilidir ve zayıflamış bir şekilde ikinci kompresyon segmanında da devam eder.

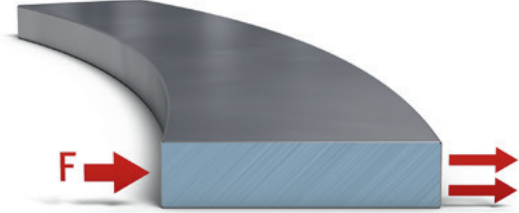
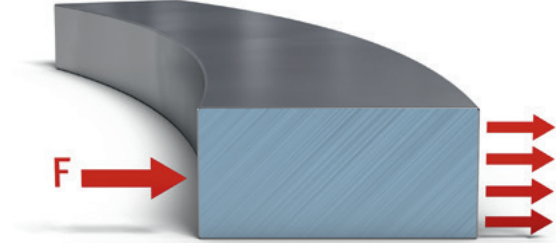
Şek. 2 ve Şek. 3: Segman gerginliği ve spesifik bastırma kuvveti

Spesifik bastırma basıncı segmanın gerginliğine ve segmanın silindir duvarına oturma yüzeyine bağlıdır. Spesifik bastırma kuvveti iki katına çıkarılacaksa iki seçenek vardır: Ya segman gerginliği iki katına çıkarılır ya da segmanın silindirdeki oturma yüzeyi ikiye bölünür. Şek. 2 ve 3'te, segman gerginliği iki katına çıkarıldığı veya ikiye bölündüğü halde silindir duvarına etkili olan kuvvetin (spesifik bastırma kuvveti = kuvvet x alan) hep aynı olduğu görülmektedir.

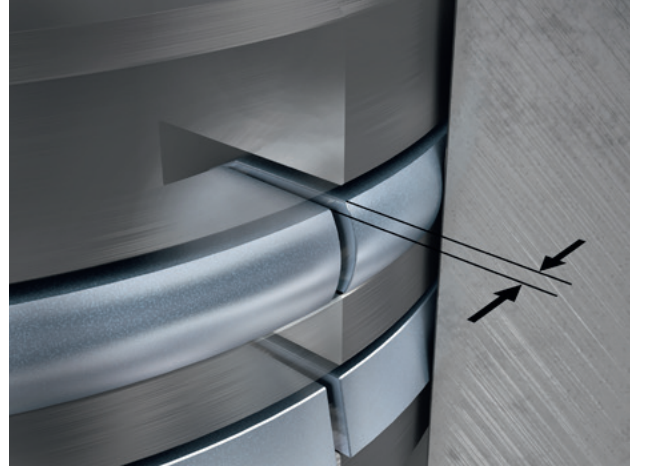
Şek. 1: Monteli durumdaki segman sonu boşluğu

Segman sonu boşluğu (Şek. 1), piston segmanlarındaki işlevselliğin sağlanması için önemli bir tasarım özelliğidir. Söz konusu boşluk, emme ve egzoz valflerindeki valf boşluğu ile kıyaslanabilir. Üniteler ısındığında, doğal ısı genişlemesinden dolayı uzama veya çapta genişleme meydana gelir. Çalışma sıcaklığındaki fonksiyonun güvence altına alınması için; ortam sıcaklığı ile işletme sıcaklığı arasındaki sıcaklık farkına bağlı olarak soğuk durumdaki boşluğun biraz daha fazla veya az ayarlanması gerekir.

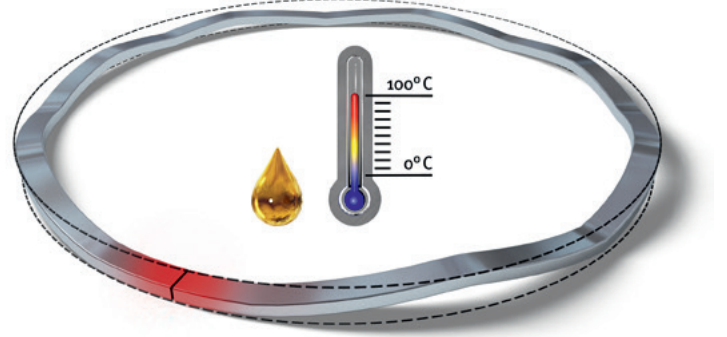
Şek. 2: İşletme sıcaklığında piston segmanı deformasyonu

Piston segmanlarının doğru şekilde çalışması için, segmanların segman yuvaları içinde serbestçe dönebilmeleri temel koşuldur. Piston segmanlarının yuvaların içine sıkışması halinde, segmanlar ne sızdırmazlık görevini yerine getirebilir ne de ısıyı tahliye edebilir. İşletme sıcaklığında da korunması gereken segman sonu boşluğu, ısı nedeniyle genişleme durumunda piston segmanı çevre ölçüsünün daima silindir çevresinden küçük kalmasını sağlar. Eğer segman sonu boşluğu ısı nedeniyle genişleme sayesinde ortadan kalkarsa, piston segmanının uçları birbirine preslenir. Hatta daha fazla baskı uygulandığında, uzunluk değişikliğini dengelemek için piston segmanının bükülmesi gerekecektir. Piston segmanı, ısı genişlemesinden dolayı radyal yönde açılmadığından, uzunluk değişikliği sadece aksel yönde telafi edilebilir. Şek. 2'de, silindir içinde yer kalmadığı zaman segmanın nasıl bir deformasyona uğradığı gösterilmiştir.

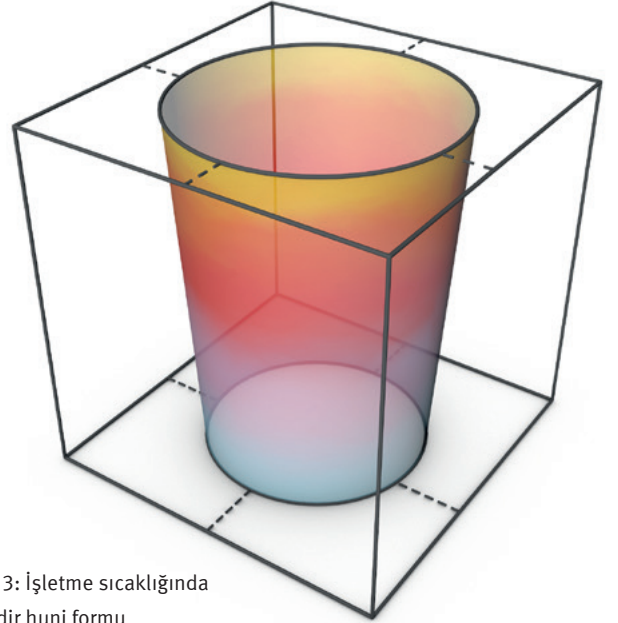
Şek. 3: İşletme sıcaklığında silindir huni formu

Genleşme nedeniyle silindir deliğinin genişlemesi de tüm silindir gömleği boyunca eşit değildir. Silindir, üst bölümde yanma olayının verdiği ısıdan dolayı alt bölüme kıyasla daha fazla ısınacaktır. Silindirin eşit olmayan genleşmesi nedeniyle, silindir şeklinden farklılık gösteren hafif bir huni şeklini alan bir sapma elde edilecektir (Şek. 3).

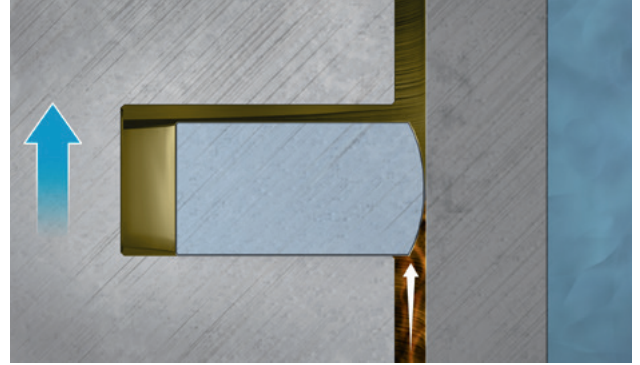
Şek. 1: Yuva kanadı ile sızdırmazlık

Yandaki resimlerde, aşınma nedeniyle (kir ve uzun süre çalışma) segmanın arka tarafında artık sızdırmazlık sağlanamadığı ve segman yuvasının içinden yüksek gaz ve yağ transferinin gerçekleştiği kolaylıkla görülebilmektedir. Bu nedenle aşınmış segman yuvalarına yeni segmanların takılması mantıklı bir işlem değildir. Yuvanın kenarındaki düzensizlikler segmana karşı sızdırmazlık sağlamaz ve yuva yüksekliğinin artması segmana daha fazla hareket alanı tanır. Segman, yükseklik boşluğunun fazla olması nedeniyle yuvarın içinde doğru şekilde yönlendirilmediği için, segman yuvarın kenarından çok daha kolay kalkar, yağ pompalanır (Şek. 2 ve 3), segman titreşmesi ve sızdırmazlık kaybı meydana gelir. Ayrıca segmanın çalışma yüzeyinde aşırı yuvarlaklık meydana gelir. Bu da çok kalın bir yağ tabakasının oluşması ve yağ tüketiminin artması anlamına gelir.

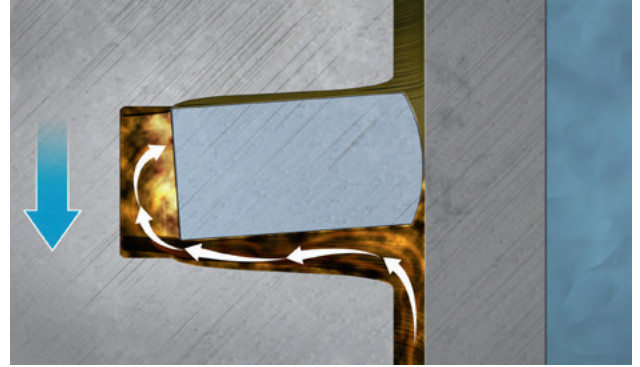
Şek. 2: Emme stroku

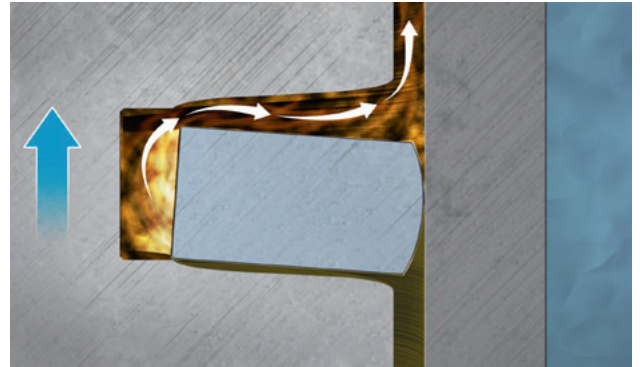
Şek. 3: Kompresyon stroku

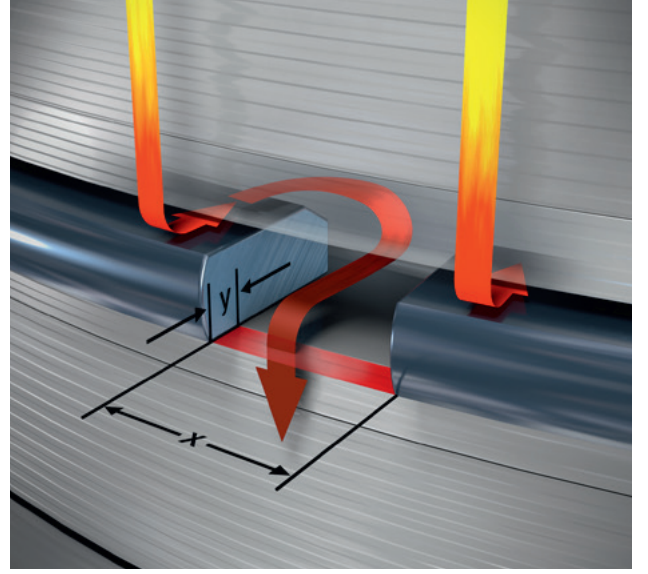
Şek. 4: Kısma açıklığı

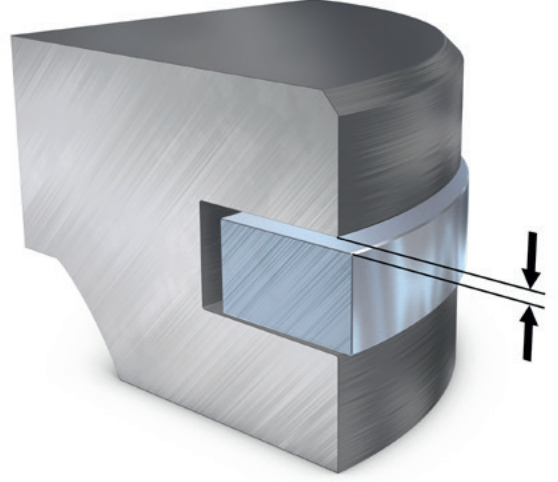
Şek. 1: Segman yükseklik boşluğu

Boşluk, segmanın işletme sıcaklığında tutulması mümkün olmayacak ve segmanın arkasına yerleşmesi için kanalın içine yeterli miktarda yanma basıncının girmesi sağlanacak büyüklükte olmalıdır (bunun için ayrıca bkz. Bölüm 1.6.3 Bastırma kuvvetinin yanma basıncı sayesinde güçlendirilmesi).

Ancak segman yükseklik boşluğu çok fazla da olmamalıdır, aksi takdirde segmana daha az aksel kılavuzlama yapılır. Bu sayede, segman titremesi eğilimi (Bölüm 2.6.7 Segman titremesi) ve aşırı torsiyon da teşvik edilir. Dolayısıyla, piston segmanı aşınır (segman çalışma yüzeyi aşırı yuvarlaklaşır) ve yağ tüketimi artar (Bölüm 1.6.6 Piston segmanı sızdırmazlık yüzeyleri).

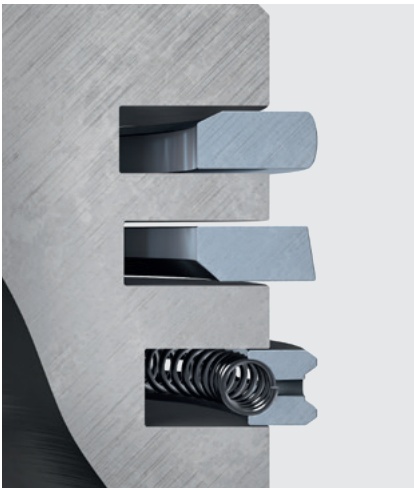
Şek. 2:
Gerilmemiş durumdaki piston segmanları –
Torsiyon henüz etkili değil

Piston segmanlarında açılan iç kenar faturaları veya iç kenar pahları, segmanlar gerilmemiş (monte edilmiş) durumdayken bir torsiyon oluşmasını sağlar. Segmanlar gerdirilmemiş yani sökülmüş durumdayken torsiyon etkili değildir (Şek. 2) ve segman yuvarının içinde düz bir şekilde durur. Segman monte edilmiş yani gerilmiş durumdayken, iç kenar pahı veya iç kenar faturası nedeniyle malzemenin bulunmadığı daha zayıf olan tarafa doğru çekilir. Segman burkulur veya torsiyon gerçekleşir. Alt veya üst kenardaki pahın veya iç faturanın pozisyonuna bağlı olarak pozitif ve negatif torsiyonlu piston segmanından bahsedilir (Şek. 3 ve 4).

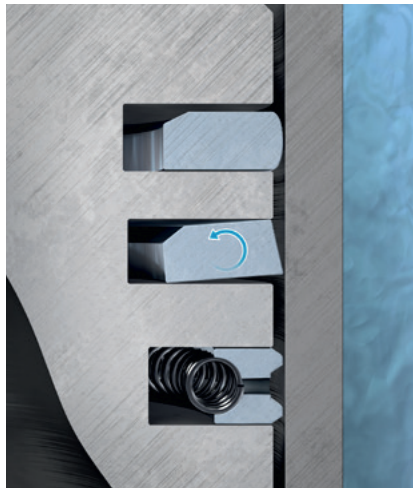
Şek. 3:
Pozitif torsiyon

Pozitif torsiyonlu dikdörtgen ve konik segmanlar prensip olarak iyi bir yağ sıyırma karakteristiğine sahiptir. Ancak piston aşağıya doğru hareket ederken silindir duvarında meydana gelen sürtünme sonucu segman yuvasının alt kenarından hafifçe yukarı kalkabilir ve bu durum sızdırmazlık boşluğunun içine yağ girerek yağ tüketimine sebep olabilir.

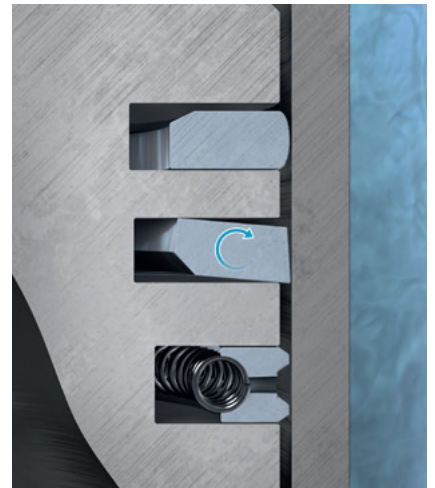
Şek. 4:
Negatif torsiyon

Negatif torsiyonlu segman, segman yuvasının alt kenarında dıştan ve üst kenarında içten sızdırmazlık sağlar. Bu şekilde yuvasının içine yağ girmesi engellenir. Bu nedenle negatif torsiyonlu segmanlar ile, özellikle kısmi yük işletiminde olan ve yanma odasında vakum bulunan durumlarda yağ tüketime olumlu etki yapılabilir. Negatif torsiyonlu konik segmanlarda, çalışma yüzeyindeki açı yakl. 2° ile normal konik segmanlara kıyasla biraz daha büyüktür. Bu fazlalık, negatif torsiyon açısının kısmen kaybolması nedeniyle gereklidir.

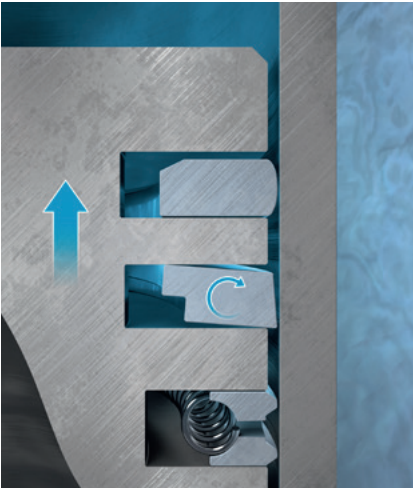
Şek. 5:
Yanma basıncı yok

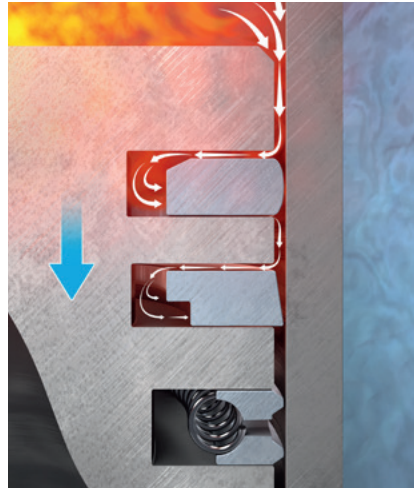
Şek. 6:
Yanma basıncı var

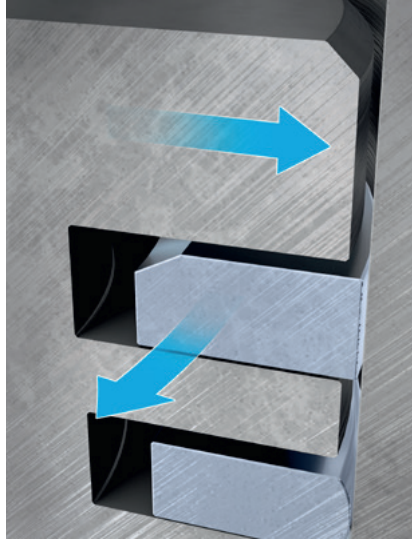
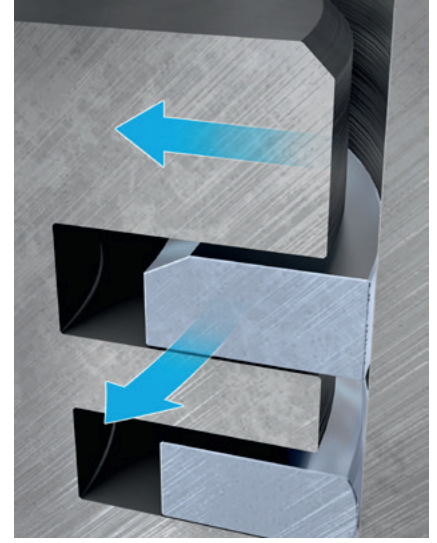
Aslında segmanlar radyal olarak ileri geri hareket etmezler, piston silindir deliği içindeki tersine hareketi ile yaslandığı silindir duvarını bir taraftan diğer tarafa taşır. Bu değişim, pistonun üst ölü noktasında ve alt ölü noktasında gerçekleşir. Böylece segman yuvaranın içinde radyal olarak hareket eder. Radyal hareket sayesinde, oluşan karbon tabakası ovularak giderilir (özellikle trapez segmanlarda) ve çapraz honlama deseni ile bağlantılı olarak segman rotasyonu gerçekleşir.

Piston segmanının radyal hareketi

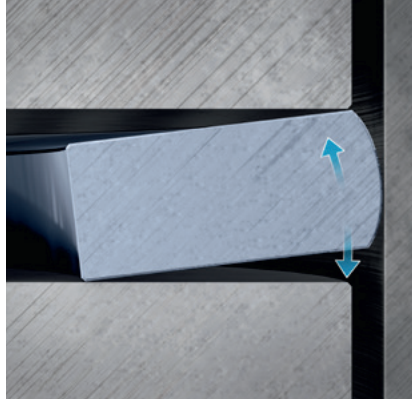
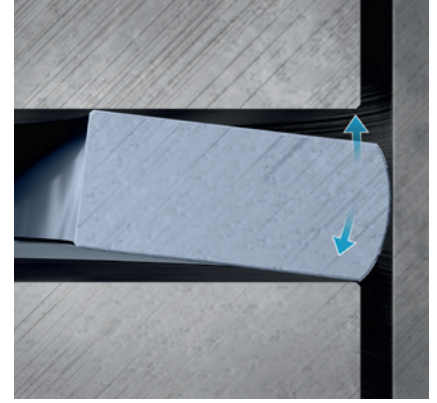
Atalet kuvvetleri, segman torsiyonu ve segman yükseklik boşluğu sayesinde gösterilen segman hareketi meydana gelir. 1.5.5 Kavisli (yuvarlak) çalışma yüzeyi şekilleri bölümünde açıklandığı gibi, piston segmanları zamanla yuvarlak şek. alır.

Segman torsiyonu

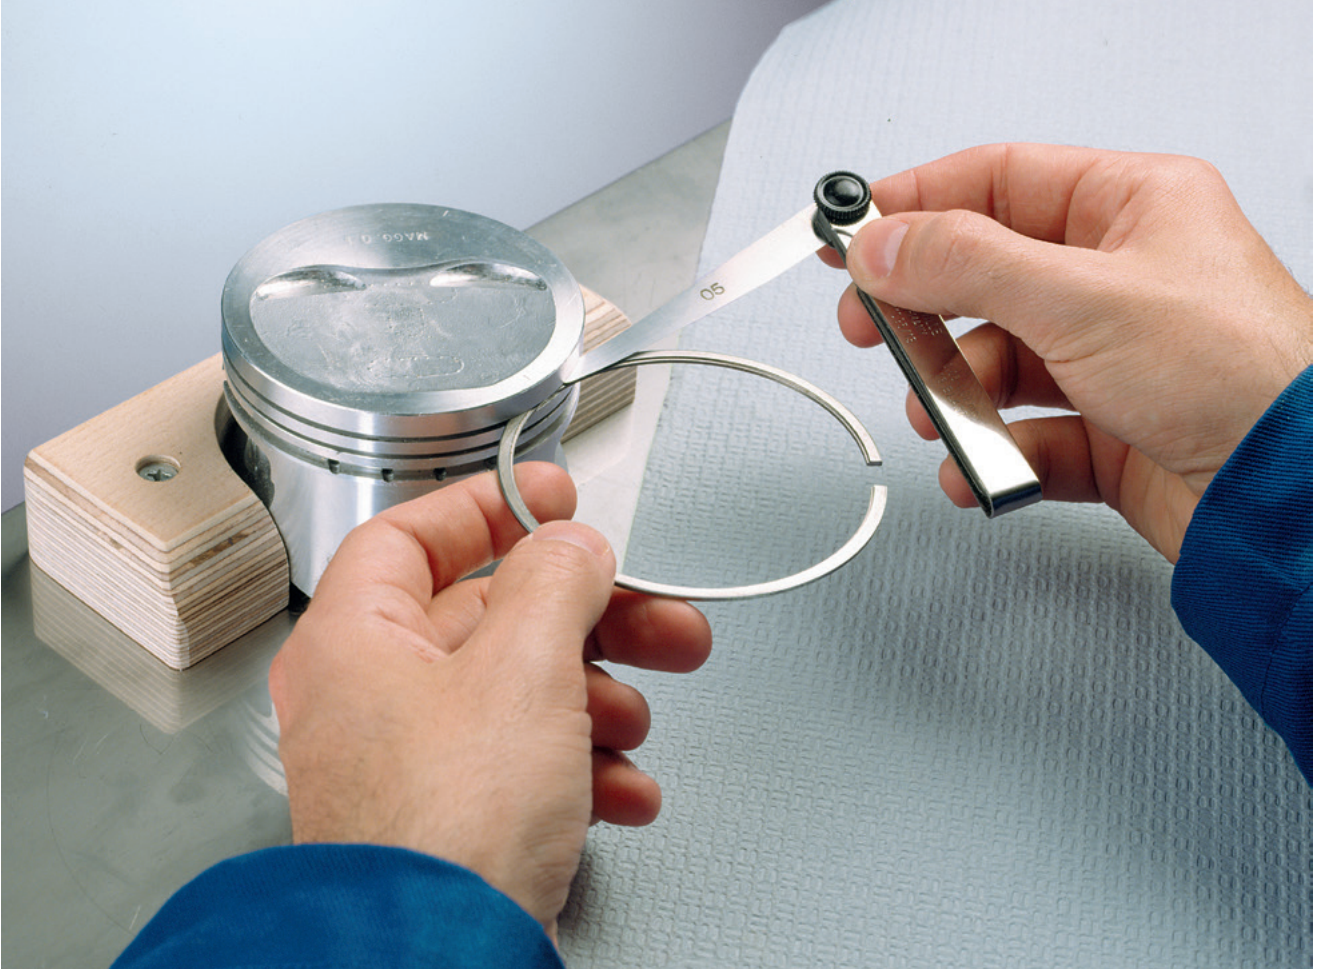
Şek. 1: Segman yüksekliği boşluğunun ölçülmesi

Çalışmış olan pistonu yeni segmanlar takılacağı zaman, pistonun tekrar kullanılabilir olup olmadığına segman yükseklik boşluğuna bakılarak karar verilir. İlgili piston segmanı Şek. 1'de gösterildiği gibi temizlenmiş olan segman yuvası içine yerleştirilir ve bir kalınlık mastarı ile ölçülür. Çalışmış olan bir piston içindeki yeni piston segmanı ölçüleceği zaman, segmanı piston üzerine monte etmektense şekilde gösterilen yöntemi uygulamak daha başarılı sonuç verecektir. Segmanı piston üzerine takma ve sökme işlemi birkaç kez gerçekleştirilirse, bazı durumlarda segman malzemesi deforme olabilir ve bu da segman fonksiyonunu etkileyebilir.

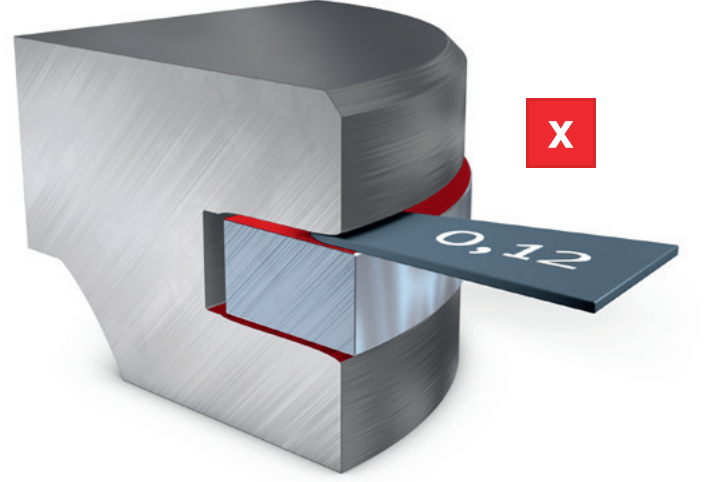
Şek. 2: Aşınmış segman yuvası

Aşınma ölçüsü, ölçülecek segman yuvasının dış kenarıyla ilişkili bir ölçüdür, yani Şek. 2'de gösterildiği gibi 0,12 mm kalınlığındaki bir kalınlık mastarının piston segmanı ile segman yuvası arasına sokulabilmesi mümkün olmamalıdır. Bu ölçülerdeki bir kalınlık mastarı söz konusu aralığa giriyorsa segman yuvasında zaten aşınma gerçekleşmiş demektir.

Segman yüksekliği boşluğu (mm)	Pistonun kullanılabilirliği
0,05 – 0,10	  Piston kullanılabilir
0,11 – 0,12	  Çok dikkatli olunmalıdır
> 0,12	  Piston aşınmıştır ve değiştirilmesi zorunludur

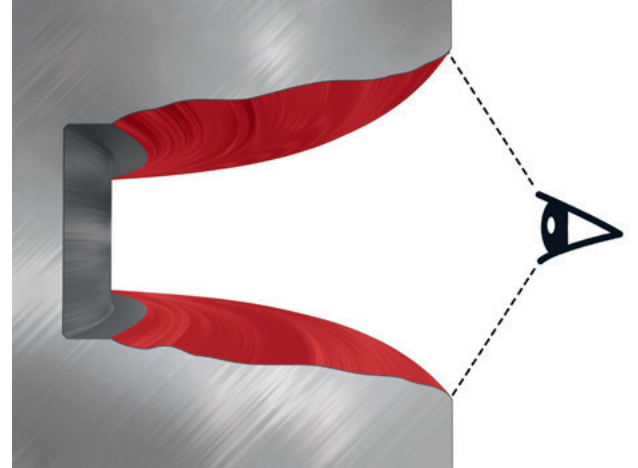
Şek. 3: Yuvada gözle kontrol

Bu durumda ölçüm işlemi zorlukla gerçekleştirilebilir. Bu sebepten dolayı kontrol işlemi sadece, kanal aşınmasının gözle kontrol edilmesi ile sınırlı olur (Şek. 3).

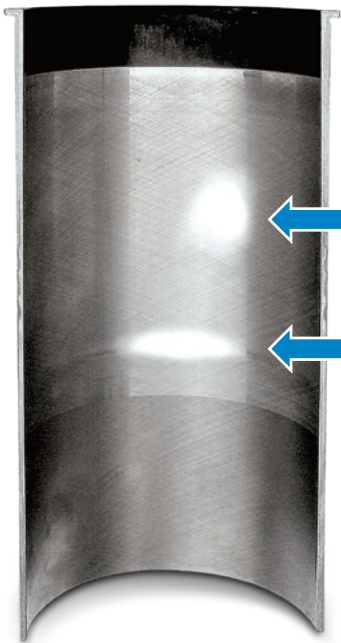
Şek. 1: Bölgesel sınırlı parlak kısımlar

Silindir geometrisindeki bozulma nedeniyle silindirin bazı bölgelerinde yuvarlaklık bozulur (Şek. 1). Parlak kısımlar aynı zamanda silindir geometrisinde bozulmaların olduğu yerlerdir. Piston segmanları, silindir geometrisinin bozulduğu ve çap ölçüsünde küçülmenin olduğu bu bölümde malzemeyi tıraşlarlar.

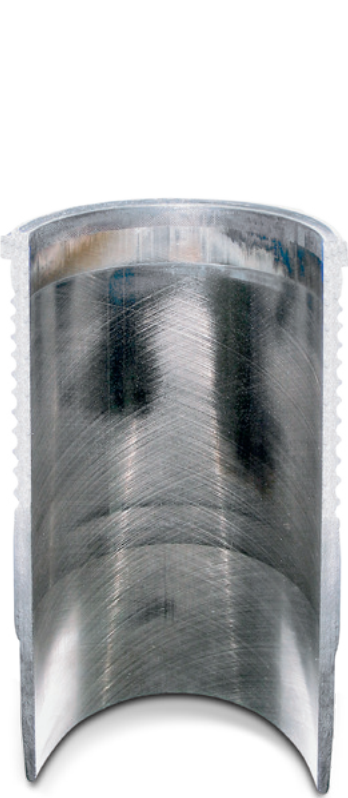
Şek. 2: Üst silindir bölgesindeki parlak kısımlar ve perdah yerleri
