KNOWLEDGEPOOL

İÇTEN YANMALI MOTORLAR İÇİN
PİSTON SEGMANLARI

İÇİNDEKİLER	SAYFA
1 PİSTON SEGMANLARI İLE İLGİLİ ESASLAR	5
1.1 Piston segmanlarından beklenenler	5
1.2 Piston segmanlarının üç ana görevi	6
1.3 Piston segmanı türleri	8
1.4 Piston segmanı tanımlamaları	18
1.5 Piston segmanlarının yapısı ve şekli	19
1.6 Fonksiyonları ve özellikleri	26
2 MONTAJ VE SERVİS	39
2.1 Kullanılmış ünitelerin değerlendirilmesi	39
2.2 Kullanılmış pistonların değerlendirilmesi	40
2.3 Kullanılmış silindir deliklerinin değerlendirilmesi	42
2.4 Piston ve piston segmanı montajı	48
2.5 Motorun çalıştırılması ve rodaj	55
2.6 Sızdırmazlık sorunları ve piston segmanı hasarları	59
2.7 Yağlama ve yağ tüketimi	68

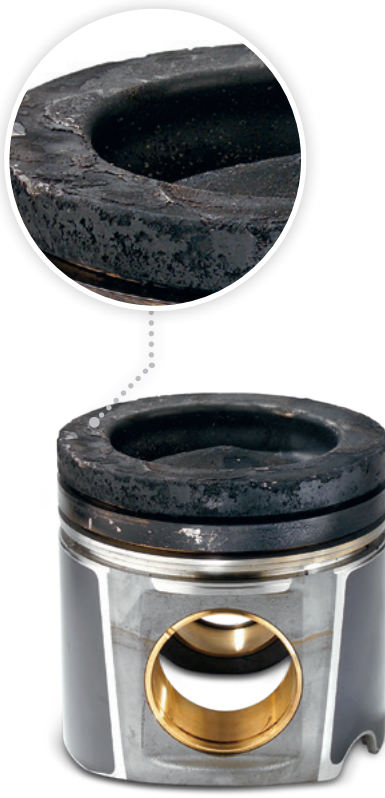
Şek. 3: Yanma yolundaki yağ karbon tabakası

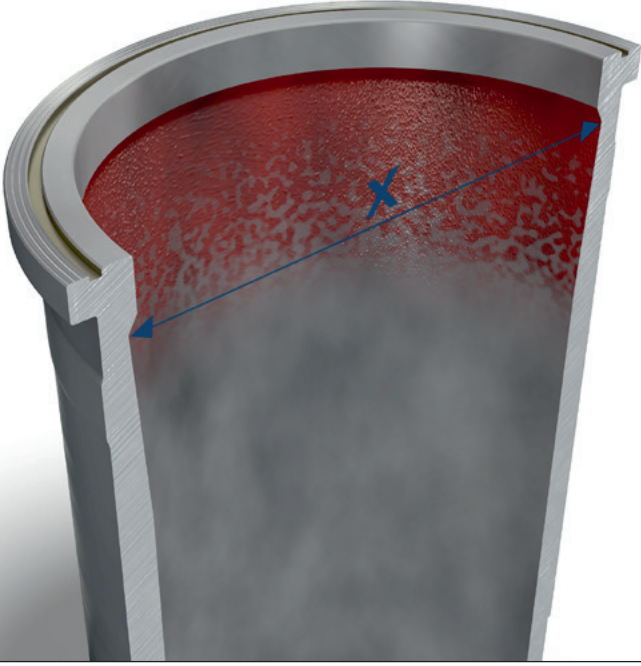
Şek. 1: Üst ve alt ölü nokta aşınması

Üst ve alt ölü nokta aşınması (Şek. 1), uzun çalışma süresi sonucunda piston segmanlarının üst ve alt ölü nokta bölümünde oluşan aşınmadır. Bu bölümlerde piston hızı düşüktür ve hatta ölü noktada piston kısa süreli olarak durma noktasına gelir. Piston segmanının silindir duvarına doğru olan nispi hızı azaldığından ve kısa süre için artık yağ tabakası üzerinde süzülür durumda olmadığından yağlama etkisi azalır, bunun sonucu olarak da silindir duvarına metal teması söz konusu olur.

Üst ve alt ölü nokta aşınması, yapısal özellikler nedeniyle pistonların üst ölü noktalarına yakın bölgelerde en yüksektir, çünkü bu bölümlerde silindir yüzeyi kızgın yanmaya maruz kalır ve yağlama etkisi zayıflar.

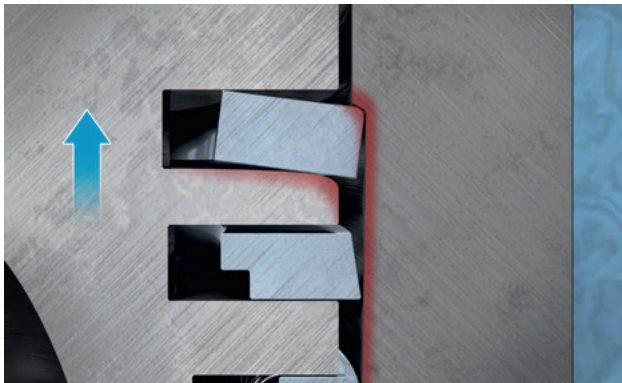
Şek. 2: Eski pistonda piston segmanı çarpması

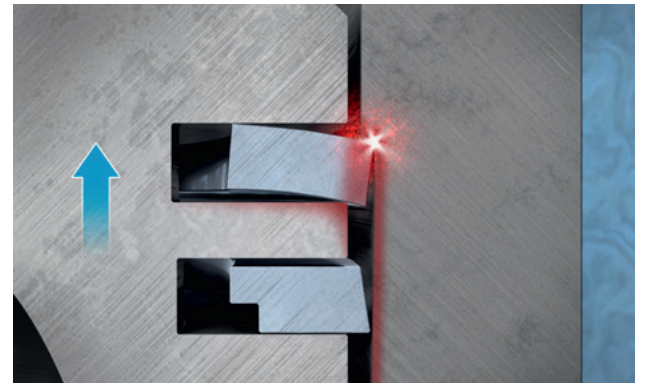
Şek. 3: Yeni pistonda piston segmanı çarpması

Şek. 3'te, aşınmış silindir deliği içine yeni bir piston monte edildiğinde neler olabileceği gösterilmiştir. Yeni pistonda hiçbir şekilde segman yuvası aşınması olmayacağından ve piston segmanının kenarları daha keskin olacağından, çalışma sırasında piston segmanının kenarı silindirin aşınma kenarına çarpacaktır. Bunun sonucunda yüksek mekanik kuvvetler, yüksek aşınma, piston segmanı titremesi ve buna bağlı yüksek yağ tüketimi oluşacaktır.

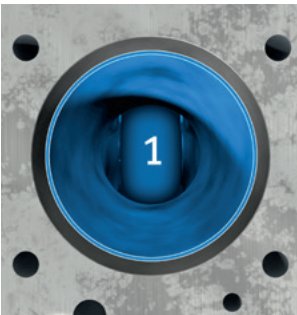
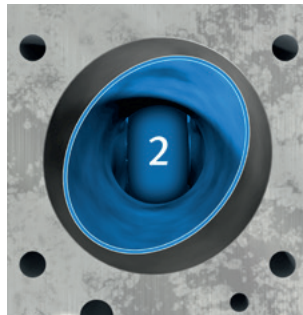
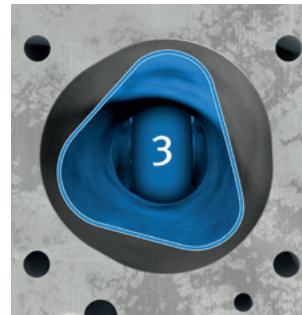
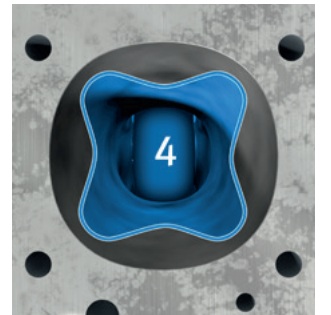
1. Derece

2. Derece

3. Derece

4. Derece

Yuvarlaklık bozukluğu ölçüsü, sıfır ile milimetrenin birkaç yüzde biri arasındaki yer alabilir. Piston montaj boşluğu veya piston çalışma boşluğunun düşük olduğu bazı motorlarda bu bozukluklar, milimetrenin yüzde birinden (0,01 mm) fazla olduğunda çok fazla sayılır. Piston segmanları ancak, eksenel yönde oval ve hafif trapez geometriye sahip 2. derece yuvarlaklık bozukluğu olan silindir deliklerinin sızdırmazlığını güvenli bir

şekilde sağlayabilirler. Genellikle yanlış civata sıkma ve/veya üretim hatasından kaynaklanan 3. ve 4. derece yuvarlaklık bozukluklarında segmanlar sızdırmazlık fonksiyonlarının sınırlarına çok hızlı şekilde erişir. Özellikle segman kalınlıklarının yaklaşık bir milimetre veya daha altında olduğu yeni tür piston yapılarında sızdırmazlık sorunları, yuvarlaklık bozukluğu olan silindir deliklerinde daha dramatik hale dönüşür. Segman kalınlığının konstrüktif açıdan azaltılması motor içindeki sürtünme kayıplarını ve böylece yakıt tüketimini azaltmaya yöneliktir. Bu tür segmanların silindir duvarına olan temas yüzeyinin azaltılması daha düşük bir segman gerginliği gerektirir. Aksi taktirde segmanların spesifik yüzey presi çok büyük olacaktır ve tribolojik özellikler kötüleşecektir. Delik geometrisinde bozukluk olmadığında, tasarım özelliklerine bağlı bu düşük segman gerginliğinin olumsuz bir etkisi yoktur. Segmanların sızdırmazlığı çok iyidir, düşük sürtünme kayıplarına sebep olurlar ve çalışma ömürleri uzundur. Yuvarlaklık bozukluğu ve çekme olan silindirlerde düşük segman gerginliği, segmanların silindir duvarına hiç uymamasına veya çok yavaş şekilde uymasına ve böylece yerine getirmesi gereken sızdırmazlık fonksiyonunu sağlayamamasına yol açar.

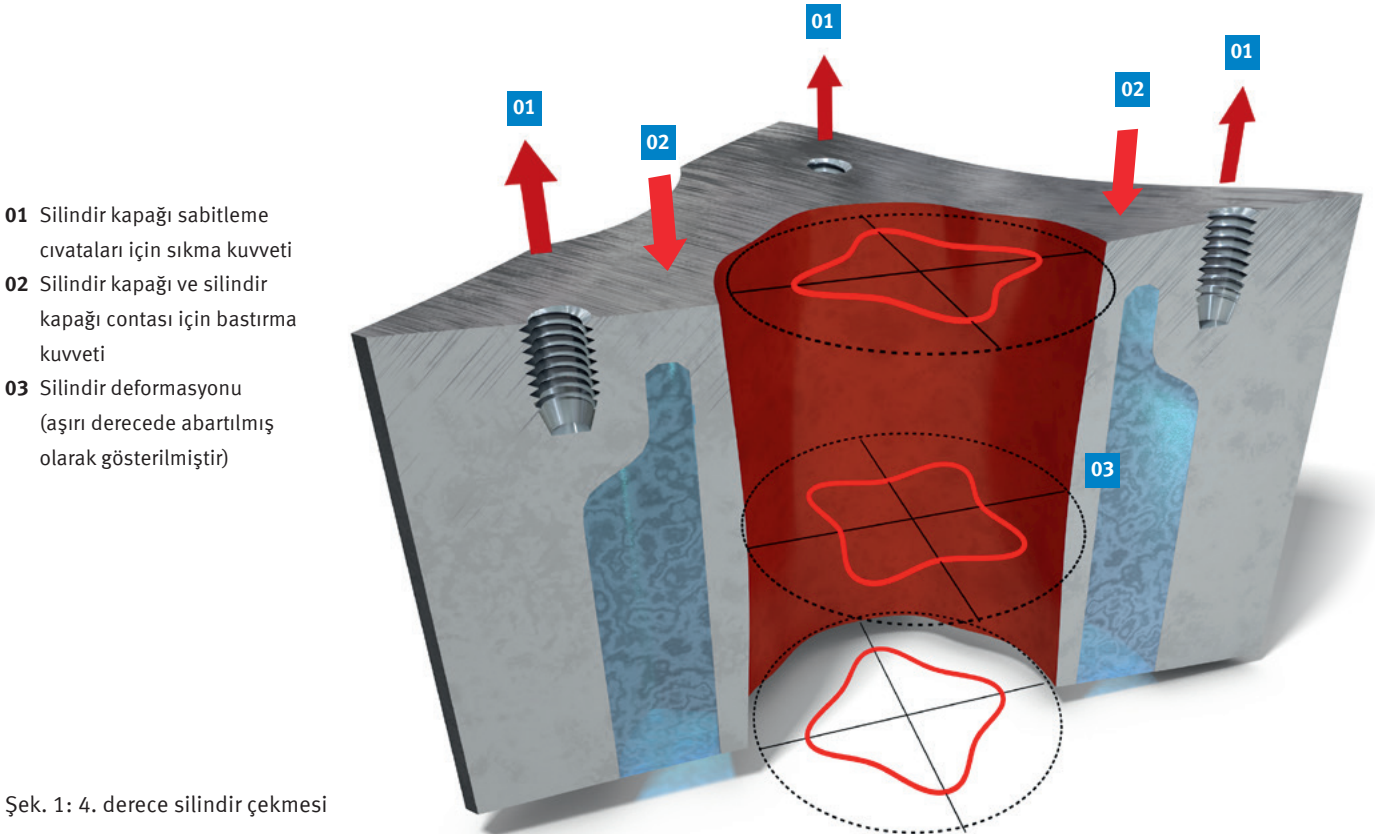
Şek. 1: 4. derece silindir çekmesi

Şek. 1'de, yapısal özellikler nedeniyle talimatlara uygun sıkılmış silindir kapağı civatalarında bile oluşabilecek çekmeler sonucu ortaya çıkan 4. derece yuvarlaklık bozuklukları gösterilmiştir.

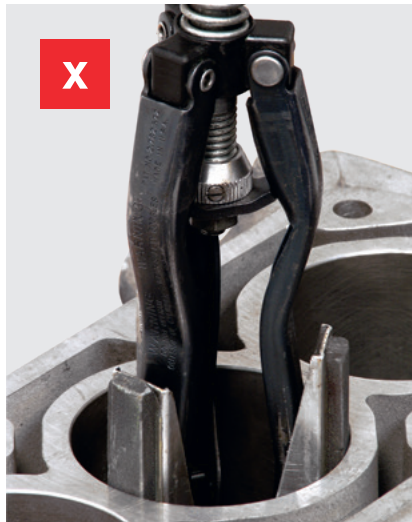
Şek. 2: Yaylı honlama taşları

Piston veya piston segmanı deęiřtirme işlemlerinde genellikle honlama fırçaları veya yaylı honlama taşları (Şek. 2 ve 3) ile çalışılır. Ancak bu işleme adımının gerçek honlama işlemi ile pek ilgisi yoktur. Bu çalışmada az veya çok derecede aşınan silindir hareket yüzeyi sadece temizlenir ve biraz pürüzlük verilir. Bu işlemde silindir geometrisinin iyileştirilmesi mümkün değildir. Tařlama takımlarının yaylı olması nedeniyle taşlar her türlü yuvarlaklık bozukluęu ve çekme ile uyum sağlar. Silindir geometrisinin düzeltilmesine herhangi bir etki yapmaz. Ayrıca bastırma basıncının düşük olması nedeniyle, yağlama etkisinin iyileşmesine katkıda bulunabilecek makul bir yüzey pürüzlüğü neredeyse hiç elde edilemez. Burada sadece yeni piston segmanları için biraz daha fazla sürtünme direnci oluşturulur ve segmanlar bu sayede silindir duvarına daha hızlı şekilde uyum sağlarlar. Silindir yüzeyindeki mevcut aşınma bu işlem ile yok edilemez veya iyileştirilemez. Bu nedenle honlama fırçaları veya yaylı honlama taşları ile silindir çalışma yüzeylerinde kalıcı bir iyileşmenin elde edilmesi hedeflenmez – sadece biraz daha iyi bir görünüm elde edilir ve alıştırma süresinin de hafifçe kısalması sağlanır. Bu özellikleri nedeniyle bu yöntemin bir bakım veya onarım yöntemi olarak görülmemesi gerekir.

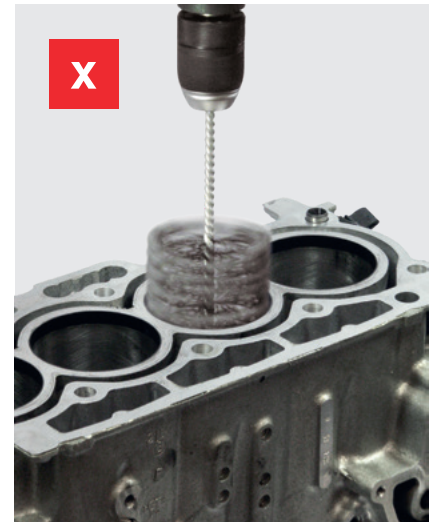
Şek. 3: Honlama fırçaları

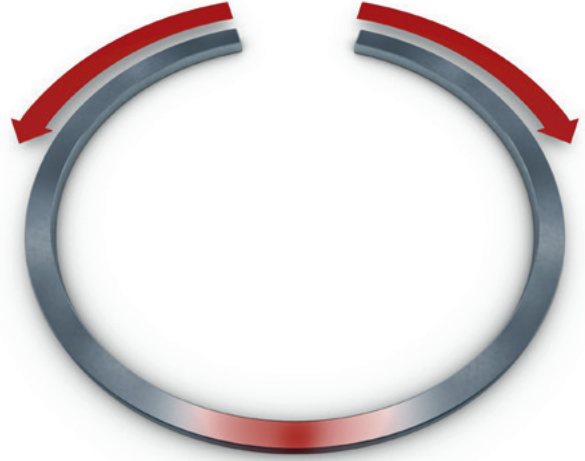
Şek. 1: Piston segmanının pistonun üzerine aşırı çekilmesi

Daha fazla gerginlik sağlamak amacıyla piston segmanları kesinlikle yukarı doğru eğilmemelidir! Segman uçları açılırken segman sadece bir yerde – segman sırtında bükülür. Segmanın daha fazla gerginlik sağlaması bu şekilde elde edilemez. Tam tersine: Segmanın aşırı derecede bükülerek açılması sonucunda segman, silindirik yapısını kaybeder ve hiçbir zaman normal derecedeki sızdırmazlık fonksiyonunu doğru şekilde yerine getiremez.

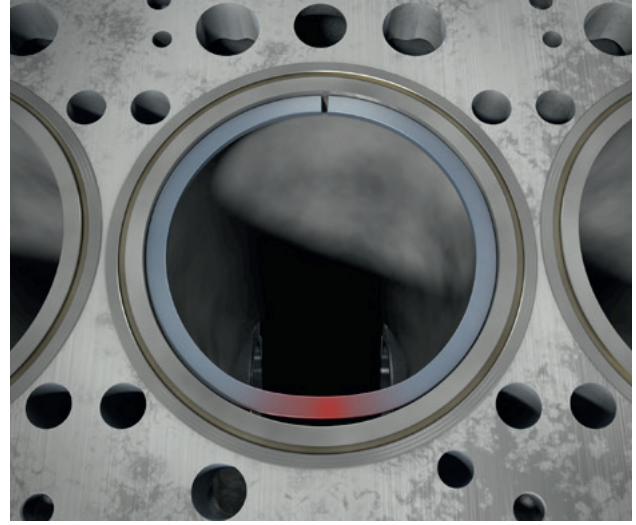
Şek. 2: Aşırı çekme nedeniyle orak şeklinde yarıklar (boşluklar) oluşması

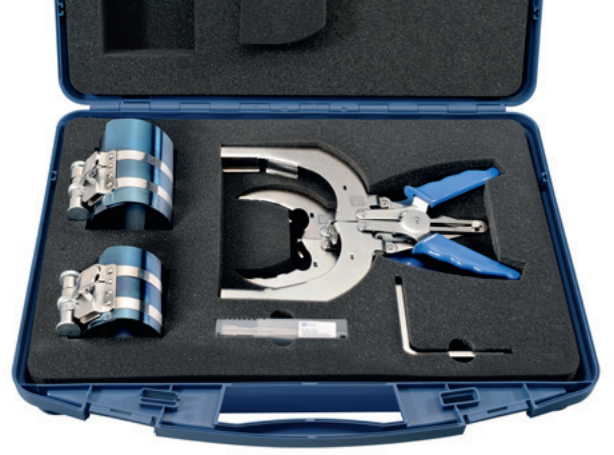
Piston segmanı montaj seti

Ürün No. 12 00001 16 900 (binek otomobil)

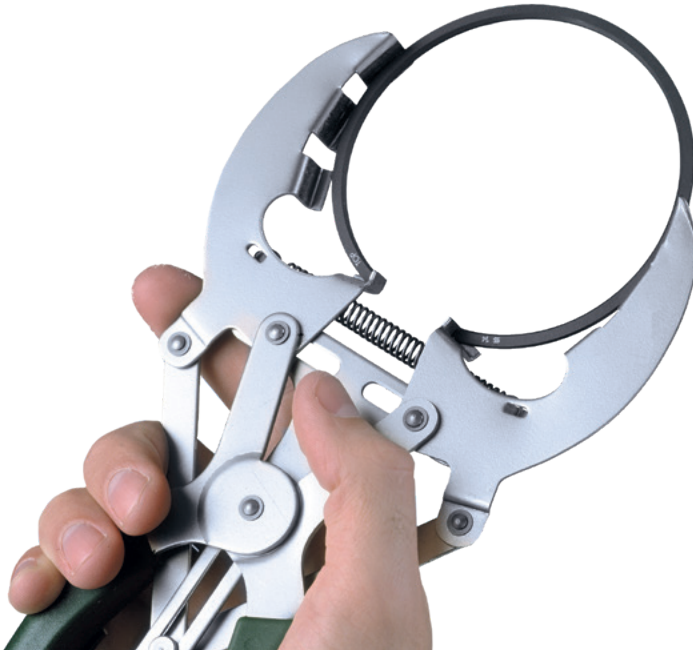
- Segmanı kesinlikle şekilde gösterildiği gibi pistonun üzerine çekmeyin. Segman büküldüğünde ve yuva içine düz şekilde oturmadığında yuva içinde dönmez ve tek yönlü aşınır veya artık doğru sızdırmazlık sağlamaz. Daha kötüsü molibden kaplamalı segmanlarda molibden tabakasının ayrılması veya çatlaması söz konusu olabilir. Kaygan tabaka daha montaj esnasında kaybolmamışsa en geç motor çalışmaya başladığında kaybolacaktır. Kaygan tabaka ayrılır, piston ve silindir hasar görür, kızgın yanma gazları piston ve silindir duvarı arasından geçeceğinden piston silindir deliği içine kaynarak sıkışacaktır. Etrafa saçılacak parçacıklar pistonu ve silindir çalışma yüzeylerine zarar verir.

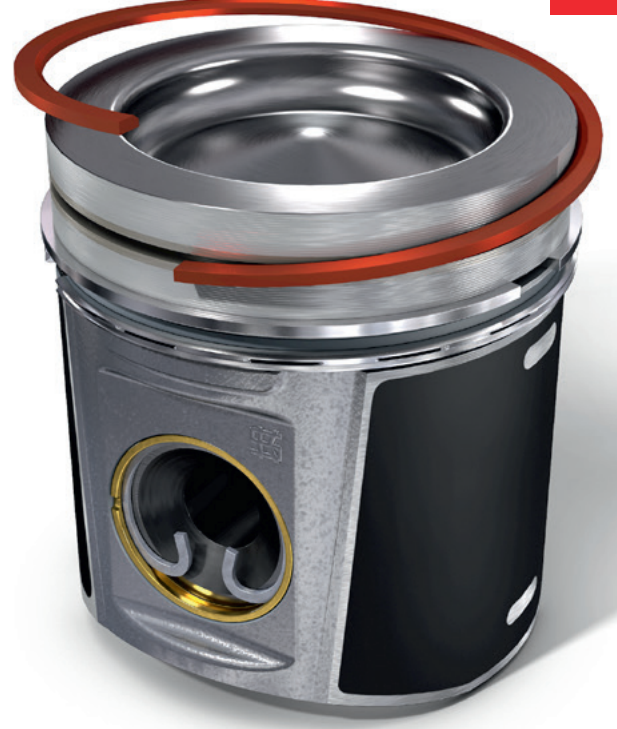
- Segmanların montaj sıralamasına mutlaka uyun: Önce yağ sıyırma segmanını monte edin, sonra ikinci kompresyon segmanını ardından da birinci kompresyon segmanını monte edin.

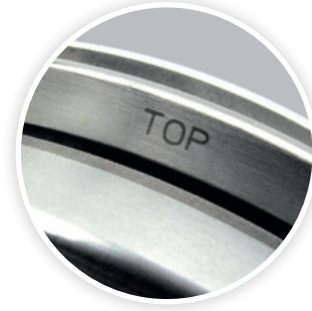
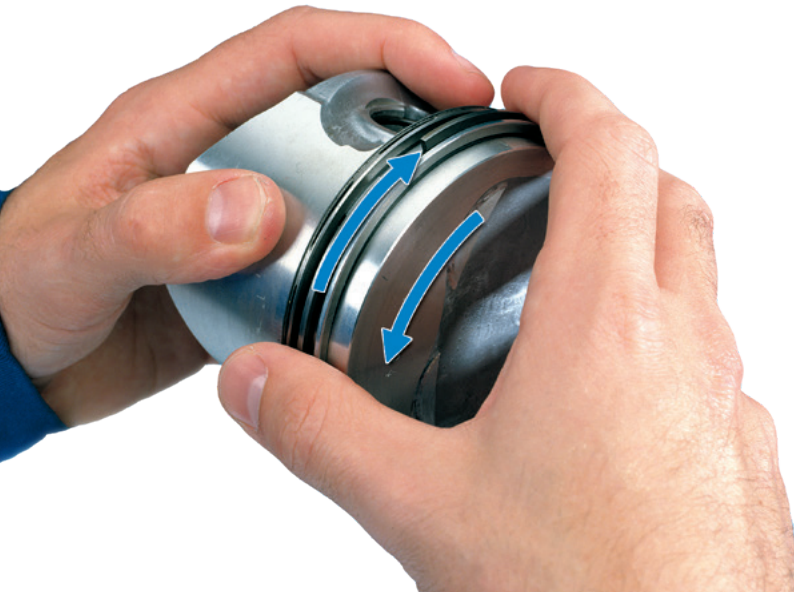
- Montaj işaretlerini dikkate alın. "Top" yazısı bu tarafın, yanma odasına doğru yukarı bakması gerektiği anlamına gelir. Tam emin olmadığınızda veya segmanın üzerinde "Top" yazısı bulunmadığında, segmanı yazılı tarafı yukarı gelecek şekilde monte edin.

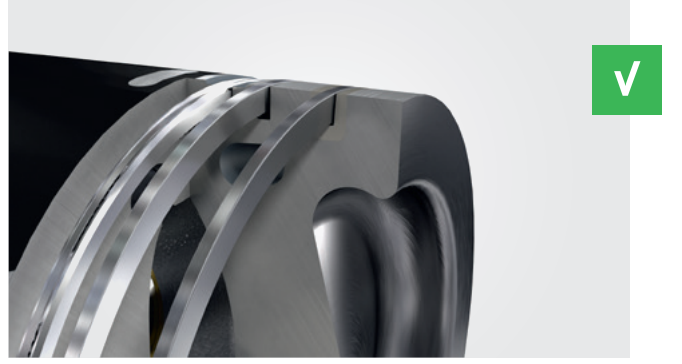
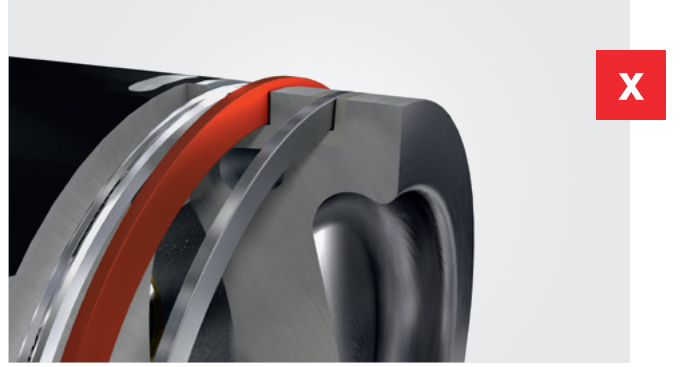
- Segmanın segman yuvası içine çepeçevre şekilde oturup oturmadığını kontrol edin, segman çalışma yüzeyi piston şaftının dışına çıkmamalıdır. Bu nokta önemlidir, çünkü yuva taban boşluğu olmadığında (yanlış segman veya yuva tabanında koklaşma) segman fonksiyonu sağlanamaz.

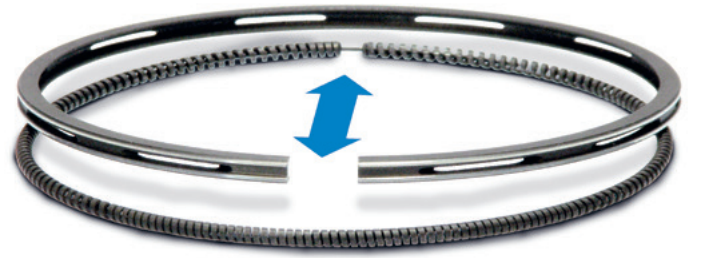
- İki parçalı yağ sıyırma segmanlarında daima hortum yayının pozisyonuna dikkat edin. Hortum yaylarının uçları daima segman uçlarının karşısında durmalıdır.

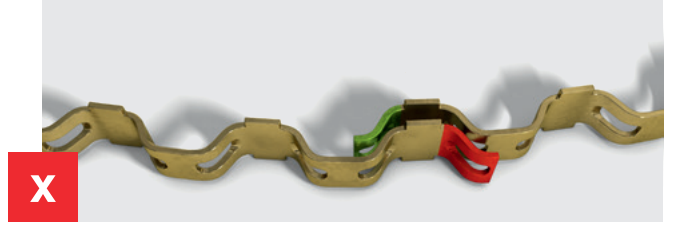
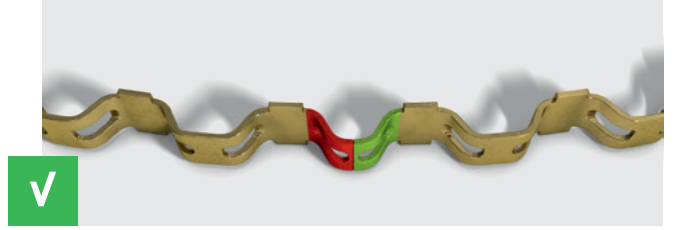
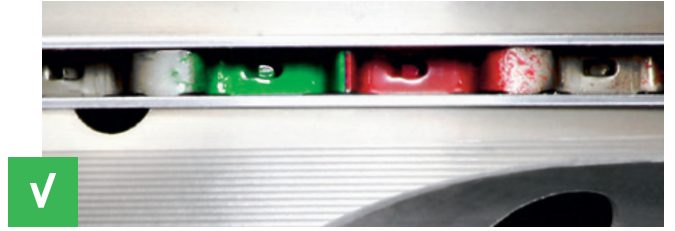
- Üç parçalı segmanlarda, yağ sıyırma fonksiyonunun garanti edilmesi için genişleme yayının doğru konumda olması şarttır. Ön montajı yapılmış segmanların olduğu pistonları monte etmeden önce de genişleme yaylarının konumunu her zaman kontrol edin. Yay uçları taşınma sırasında gerilmemiş durumdadır ve üst üste kayabilir. Yay uçlarındaki her iki renkli işaretleme de görülebilir olmalıdır. Bu işaretler görülüyorsa yay üst üste gelmiştir ve segman fonksiyonunu yerine getiremez. Üç parçalı yağ sıyırma segmanının bütün segman ağız uçları (iki çelik lamel ve genişleme yayı) birbirlerine 120° açı ile döndürülmüş olarak monte edilmelidir.

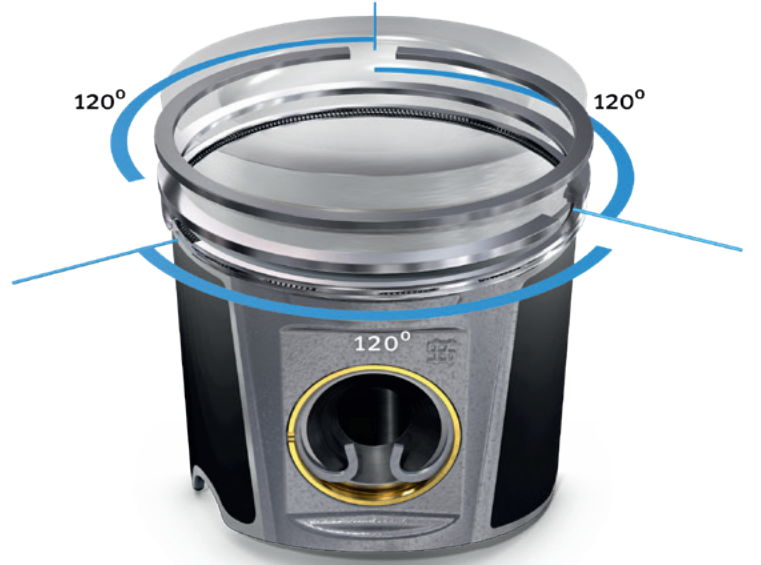
- Montaja hazır durumdaki pistonun segman uçlarını, birbirlerine yaklaşık 120° açı ile döndürülmüş olacak şekilde döndürün. Böylece motorun ilk kez çalıştırılması sırasında pistona ve segmana yardımcı olursunuz. Sebebi: Motor ilk kez çalıştırılırken piston segmanları henüz alışmadığından kompresyon biraz daha düşüktür. Segman ağız uçlarının birbirlerine doğru döndürülmesi ile motorun ilk kez çalıştırılması sırasında, zor çalışmaya sebep olan çok fazla blow-by gazı çıkışı engellenir.

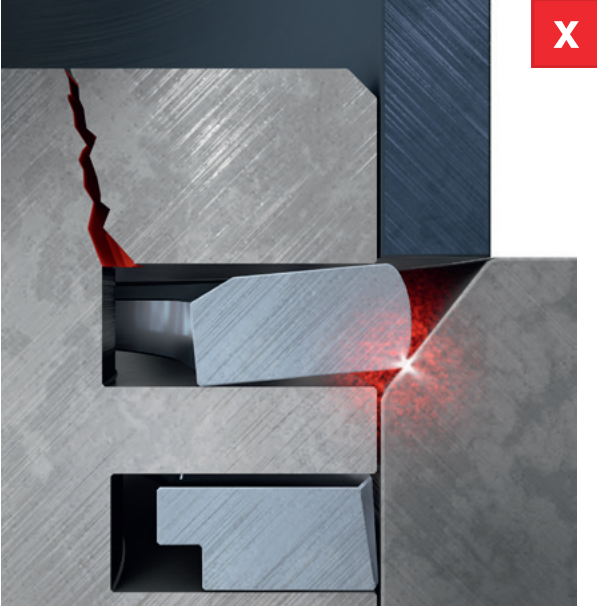
Şek. 1: Silindir deliğinde çok fazla kenar pahı – Piston segmanı montaj sırasında piston segmanı sıkıştırma bandı ile silindir arasında yaylanır ve piston bloke olur

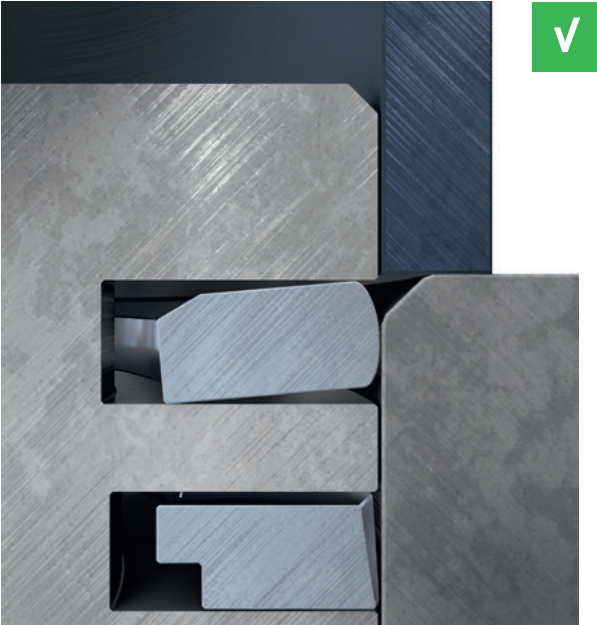
Şek. 2: Silindir deliğinde az kenar pahı – piston segmanı boşluk üzerinde kayar

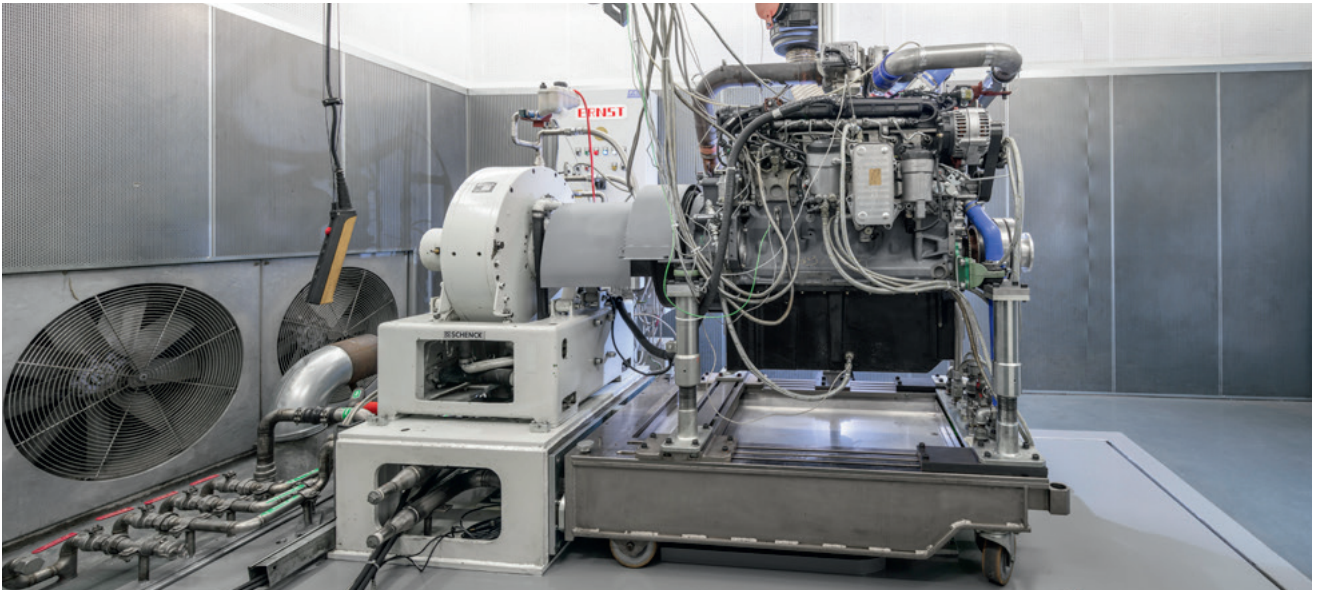
Motor test standında alışma ve aşınma testleri

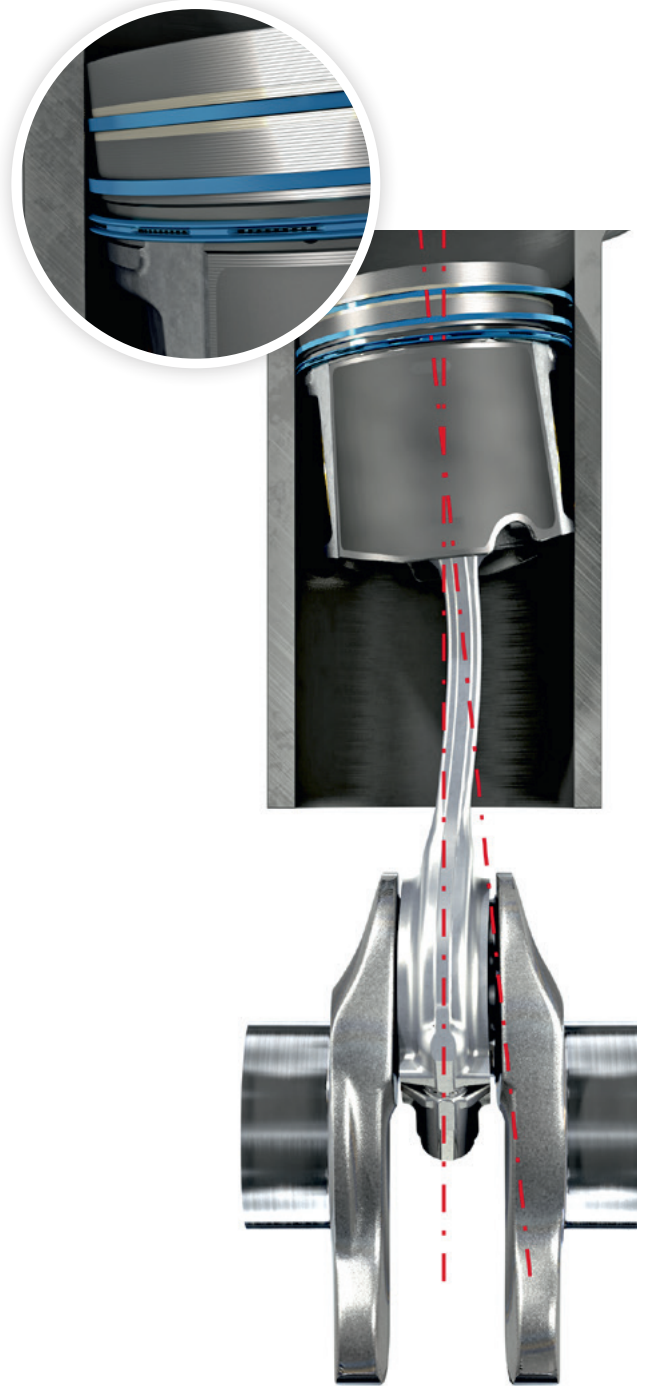
Motor hasarlarının oluşması sonucunda yine biyel dönmesi/ bükülmesi meydana gelir. Rektifiye işleminde büyük ve küçük biyel yuvasının paralelliği kontrol edilmediğinde veya biyel doğrultulmadığında motorun ilerideki çalışmalarında piston, silindir içinde düzgün hareket etmeyecektir. Piston segmanları silindir içerisinde dairesel olarak hareket etmez, aksine elips şeklini alır. Bu nedenle ciddi sızdırmazlık sorunları meydana gelir. Piston segmanları silindirin bir tarafında alt kenar üzerinde, diğer tarafında ise üst kenar üzerinde dururlar. Segman, segman yuvası içinde dönebilme özelliğini koruduğu sürece kısa bir süre sonra yuvarlak kavisli bir Şek. alacaktır. Bu yuvarlaklık istenen yapısal yuvarlaklığın ciddi oranda üzerine çıkar, bu durumda yağlama tabakası önemli derecede kalınlaşır ve iyi bir yağ sıyırma işlemi mümkün olmaz. Bunun dışında pistonun eğik hareket etmesi nedeniyle segmanlarda pompalama etkisi yapar ve yanma odasına daha fazla yağ girmesine sebep olur.

Piston segmanları genellikle, bu eğik hareket nedeniyle artık dönemez hale gelir ve elips şeklinde yaylanır. Bunun sonucunda farklı oranda bir radyal aşınma meydana gelir ve genelde piston segmanları kırılır.

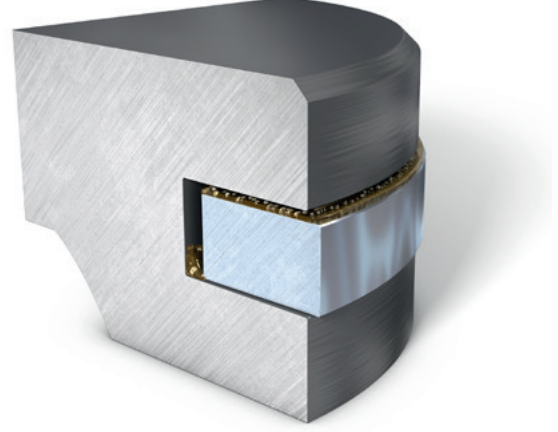
Şek. 2: Segman yuvasındaki kirler ve yağ tortuları birikerek aşındırıcı bir macun haline gelir.

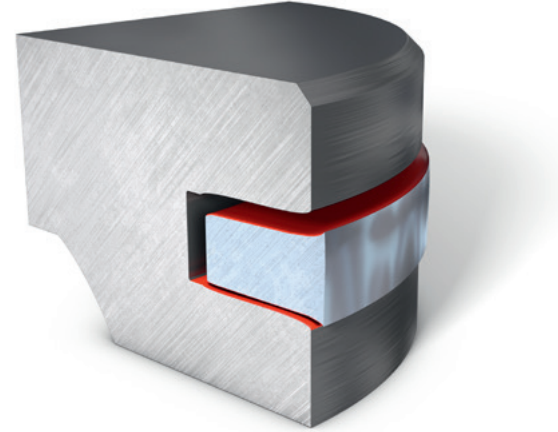
Şek. 3: Aşınma sonucu yüksekliği azalan piston segmanı nedeniyle piston segmanı oluğu genişler

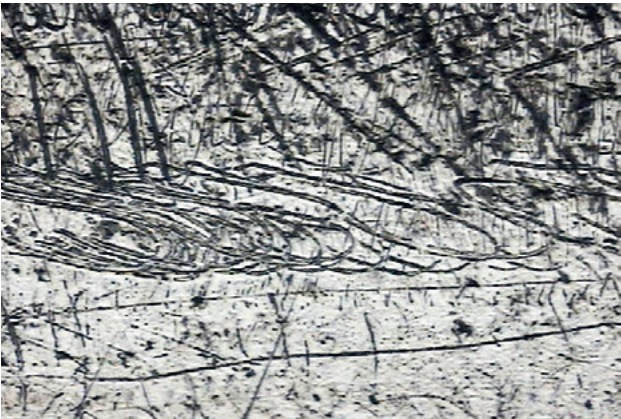
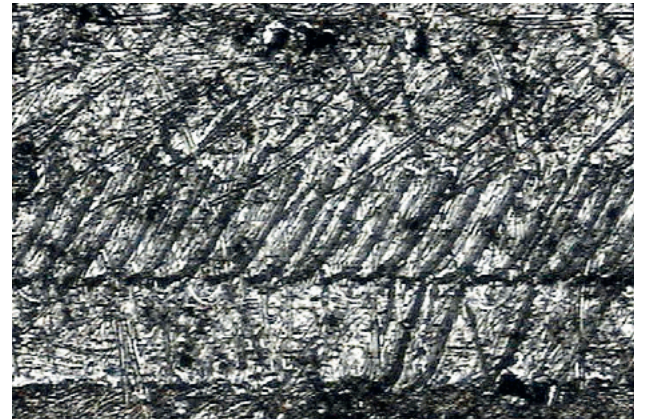
Şek. 4 ve 5: Üst segman kenarındaki yuvarlanma izlerine örnekler

Segmanlar çalışma sırasında genelde yuvanın alt kenarına yaslandığından, aşınma durumu segmanın üst kenarında ortaya çıkar. Yuvarlanma izleri de yine buralarda görülür (Şek. 4 ve 5).

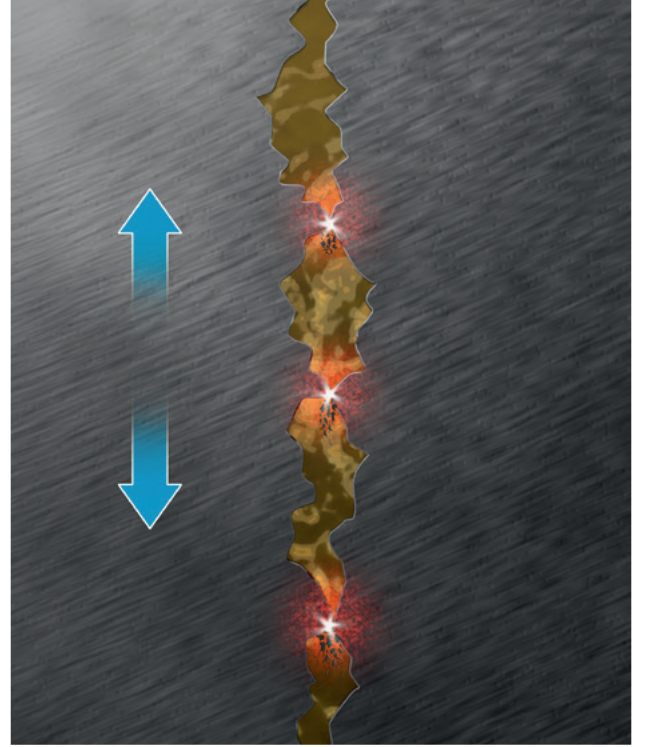
Şek. 1: Karışık sürtünme – Piston segmanı ve silindir duvarı arasında metalik temas

Karışık sürtünme, piston segmanlarında ve silindir yüzeyinde çok yüksek radyal aşınmaya neden olur. Bu aşınma, yağ sıyırma segmanının her iki sıyırma kenarında çok kolay görülebilir. Şek. 3'te bir tane yeni segman ve bir tane de karışık sürtünme sonucu aşınmış olan yağ sıyırma segmanı gösterilmiştir. Her iki sıyırma kenarı tamamen kaybolmuştur. Segmanın çıkarıldığı motorda aşırı yüksek yağ tüketimi söz konusu olmuştur. Sadece yağ sıyırma segmanları ile sınırlı kalmayan bu tür radyal aşınmalar, neredeyse her zaman motora aşırı yakıt dolması sonucu oluşur.

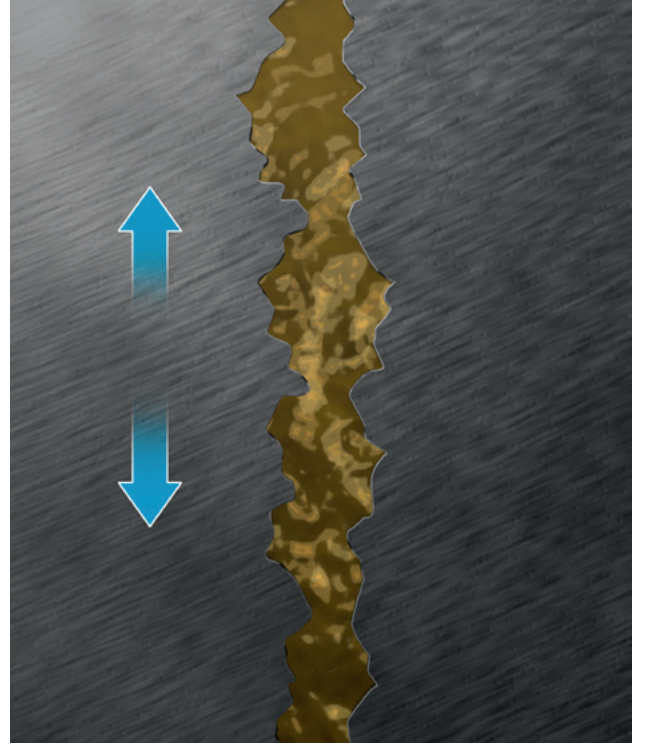
Şek. 2: Yeterli kalınlıkta yağ tabakası – metalik temas yok

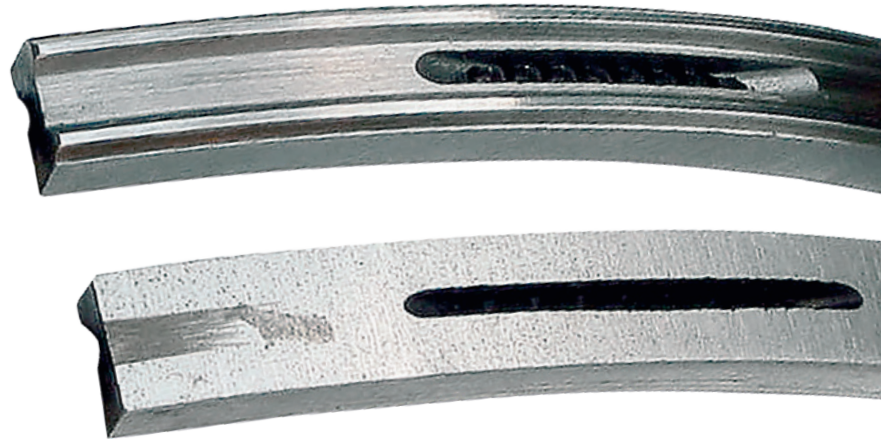
Şek. 3: Yeni ve aşınmış yağ sıyırma segmanı

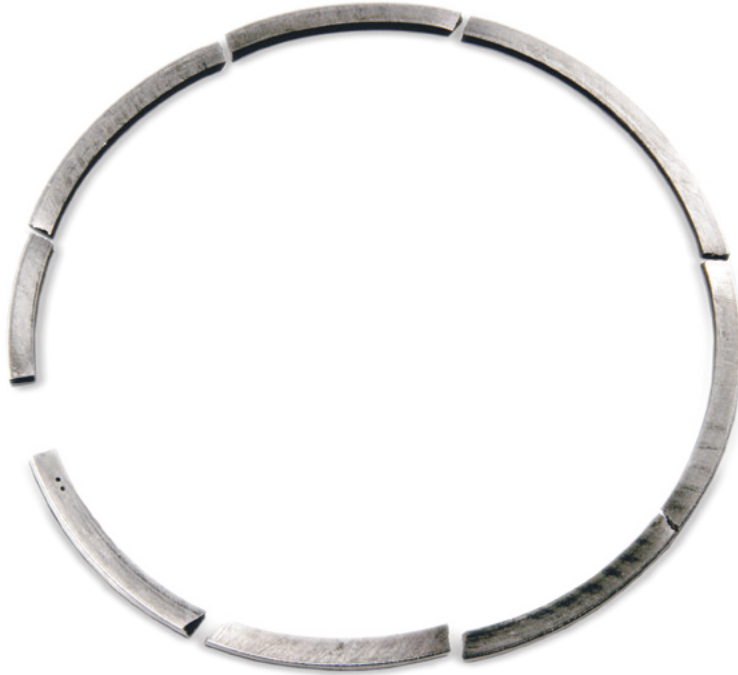
Kırılmış piston segmanı

Bu kırılma, radyal veya aksenal duvar kalınlığı aşınmadan olayı önemli derecede azalmışsa gerçekleşir. Segman çoğu zaman, aşırı yüksek segman yüksekliği boşluğu nedeniyle titremeye başlar ve üzerine tesir eden zorlamaya artık dayanamaz. Segman genelde çok sayıda küçük parça şeklinde kırılır.

Ancak segmanların kırılması için malzeme kalınlığının zayıflaması şart değildir. İşletim sırasında yanma bozuklukları meydana gelirse, aşınma olmamış olsa bile sadece yüksek zorlanmadan dolayı segmanların kırılması söz konusu olabilir. Yanma odasına yanlışlıkla su veya yağ girmesi sonucunda da segmanlar kırılabilir. Sıvıların sıkıştırılması mümkün değildir. Sıvı miktarı sıkıştırma odasının hacmini aştığında, sıvı ya pistonun yanından geçecektir ya da pistonu veya piston segmanlarını kıracaktır. Ayrıca biyel çubuğu da eğrilebilir veya silindir duvarı/silindir gömleği kırılabilir.

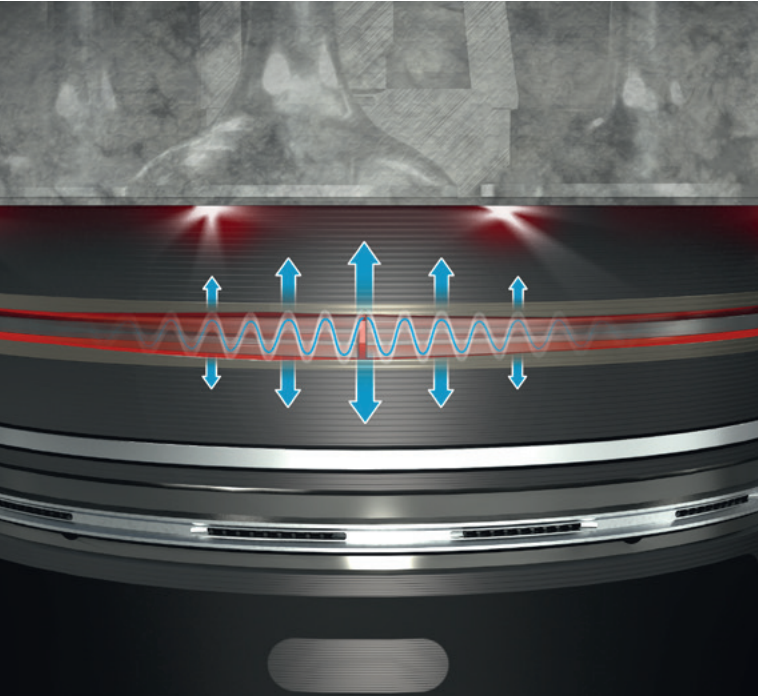
Şek. 1: Piston ve silindir kapağı arasındaki metalik temas nedeniyle segmanda titreme

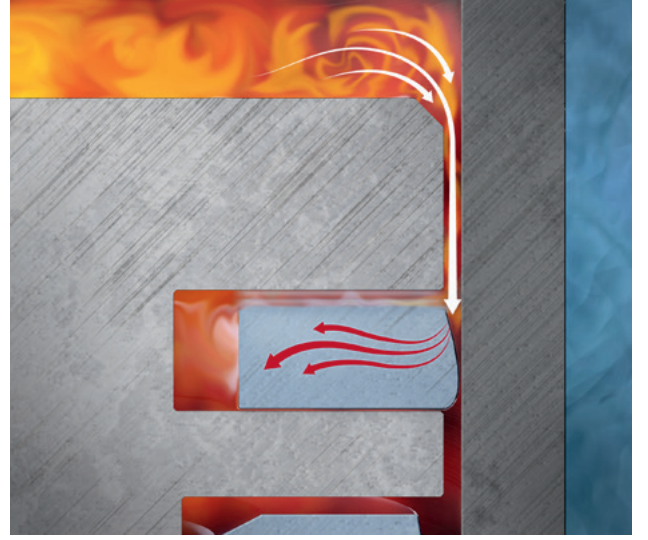
Şek. 2: Segman çalışma yüzeyindeki gaz basıncı

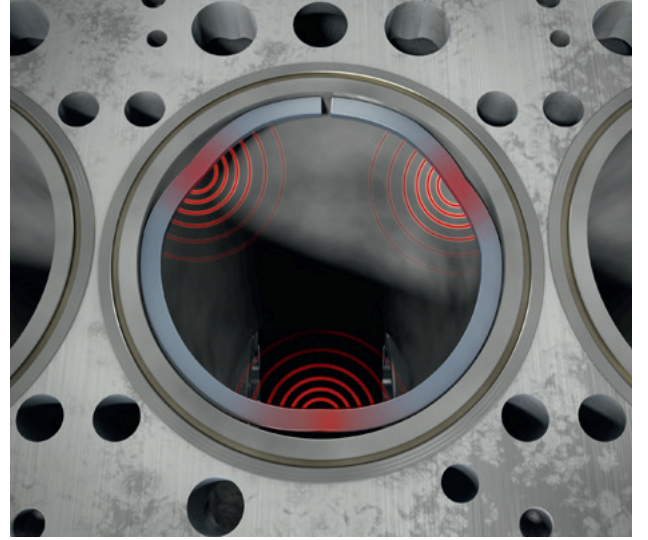
Şek. 3: Piston segmanının çalışma yüzeyinden kaldırılması

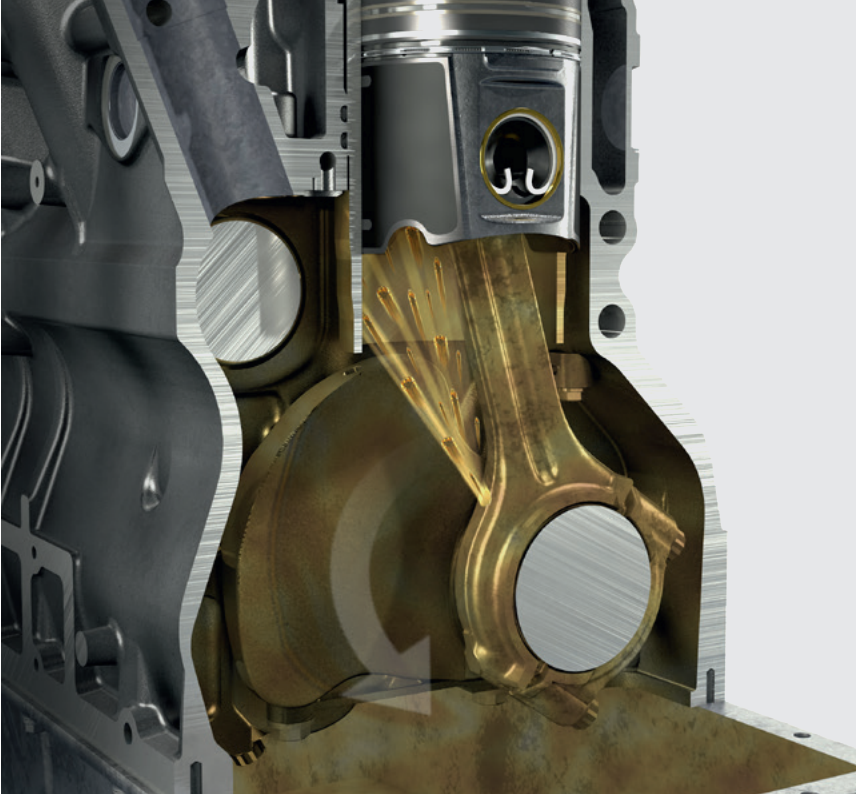
Şek. 1: Biyeldeki yağ sıçratma delikleri, çalışma yüzeyinin yağlanmasını garanti eder
