KNOWLEDGE**POOL**

DANOS NOS PISTÕES – DETECTAR E ELIMINAR

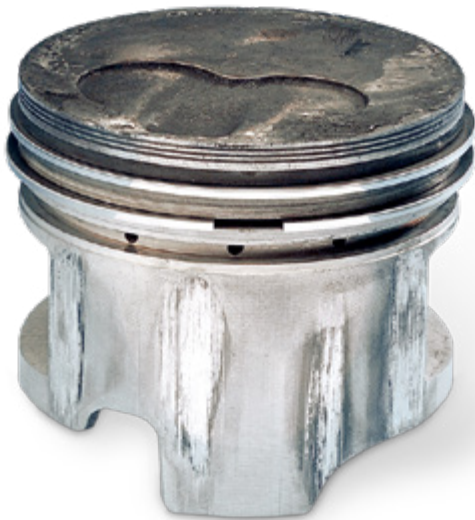
DESCRIÇÃO

- Vários pontos de corrosão semelhantes em volta do corpo do pistão.
- Corrosões no lado de pressão e no lado de contrapressão do corpo do pistão, isto é, pontos de corrosão opostos entre si.
- Transição da superfície de marcas de pressão de alto brilho para marcas de atrito lisas de coloração escura.
- Área do anel não danificado.

A folga entre o corpo do pistão e a superfície do trajeto de cilindro foi subdimensionada ou reduzida devido a deformações, que possivelmente só ocorreram durante o funcionamento do motor.

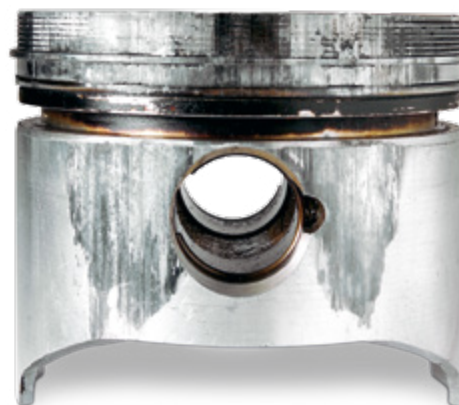
Fig. 1

- Pontos de corrosão no lado de pressão e no lado de contrapressão, deslocados em cerca de 45° em relação ao eixo do pino de pistão.
- Os pontos de corrosão passam de marcas de pressão de alto brilho para fricções de coloração escura, relativamente lisas (Fig. 1).
- Pino de pistão com cor de recozimento azul. (Fig. 3)
Motivo: apoios do pino de pistão aquecidos devido a falta de folga ou de óleo.

O cubo do pino de pistão aqueceu excessivamente. O corpo do pistão de parede fina e elástica pode compensar a dilatação térmica no lado de pressão e no lado de contrapressão. O cubo de pino de pistão de parede mais espessa dilata com maior intensidade. A consequência é uma redução da folga e uma corrosão nos pistões. O motivo principal da corrosão nos pistões está na amarração do cubo do pino de pistão na saia do pistão.

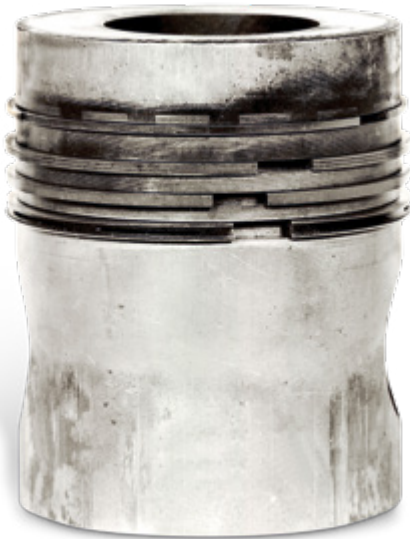
Fig. 1

- Corrosão por folga com marcas de pressão e de contrapressão nas extremidades inferiores das hastes.
- Passagem de marcas de pressão de alto brilho para marcas de atrito lisas de coloração escura (Fig. 1).
- Sem características especiais em outras partes do pistão.
- Pontos de corrosão na camisa de cilindro na área dos O-rings inferiores (Fig. 2).

A corrosão nos pistões na borda inferior do corpo foi causada por uma deformação/redução de folga na área inferior da camisa de cilindro.

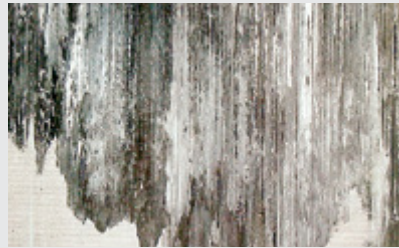
Em caso de película de óleo totalmente destruída:

Corrosões bem limitadas sem transição, sobretudo no corpo do pistão, com superfície apresentando fortes marcas de atrito de coloração escura.

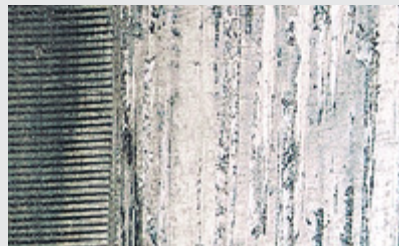
Em caso de falta de óleo:

As características são idênticas ao anteriormente mencionado, exceto a coloração da superfície. A superfície dos pontos de corrosão é praticamente metalicamente limpa e sem coloração escura. O déficit de óleo atinge toda a superfície de deslizamento do cilindro. Por este motivo, muitas vezes já se encontram pontos de corrosão no pistão, tanto no lado de pressão como no lado de contrapressão.

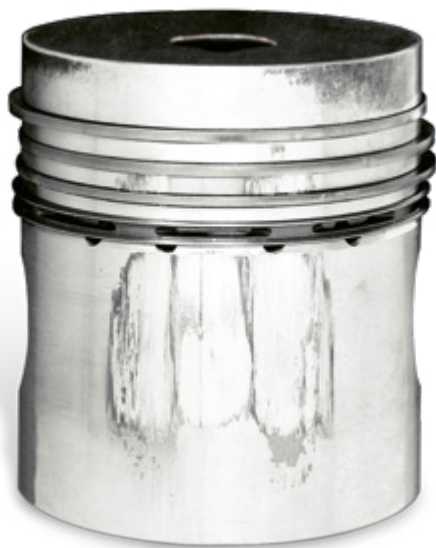
- Pontos de corrosão no corpo do pistão no lado de pressão, em parte as corrosões vão até a região dos segmentos do pistão.
- Pontos de corrosão leves no lado de contrapressão.
- Superfície dos pontos de corrosão clara e praticamente metalicamente limpa.

Entre o pistão e o furo do cilindro havia uma grave falta de lubrificação. A superfície praticamente metalicamente limpa dos pontos de corrosão mostra que a película de óleo ainda existia quando a corrosão surgiu, mas estava muito enfraquecida. Devido ao dano de pequena monta, trata-se de uma falta de óleo temporária ou de um dano no estágio inicial. Uma continuidade de funcionamento do motor causaria danos ainda mais graves.

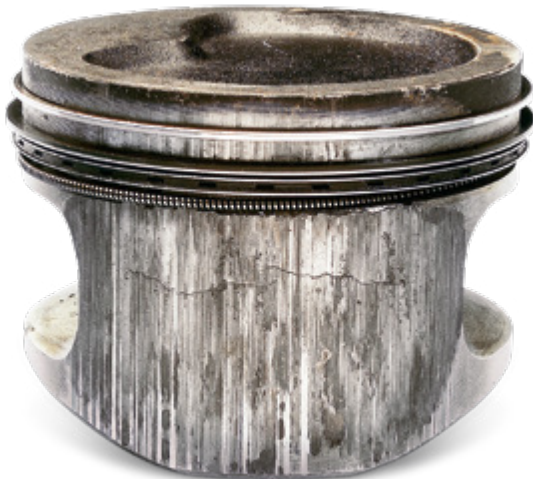
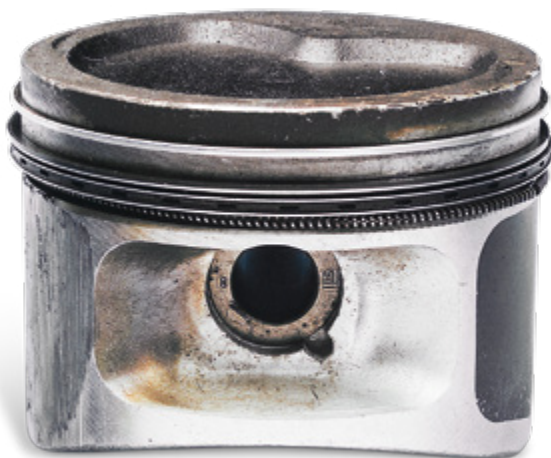
- Pontos de corrosão graves, de coloração escura com superfície fortemente danificada no lado de pressão do pistão.
- Lado oposto do corpo do pistão sem danos.
- Região dos segmentos do pistão no estágio inicial, normalmente sem danos.

Trata-se de uma corrosão por funcionamento a seco típica, que normalmente ocorre no lado de pressão, e com menor frequência no lado de contrapressão. Este dano ocorre quando a película de lubrificante falha apenas em uma metade do cilindro. O motivo é uma falta de lubrificante localmente limitada ou um sobreaquecimento do lado de cilindro em questão. Uma falta de folga é eliminada como causa do dano, uma vez que, apesar de corrosões graves no lado oposto, não há marcas de contrapressão.

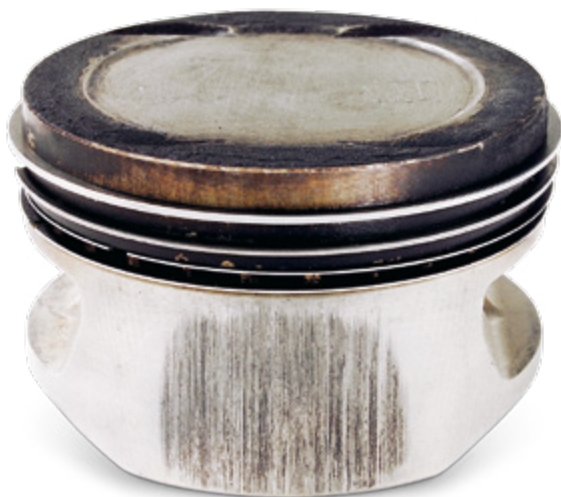
- Pontos de atrito longos e estreitos, fortemente delimitados no corpo do pistão, em vez de um padrão de desgaste normais no pistão.

O combustível não queimado condensa no trajeto de cilindro e dilui ou lava a película de óleo de suporte. Por isso ocorre o funcionamento a seco entre os parceiros de deslize pistão e furo do cilindro e, portanto, pontos de atrito alongados e estreitos. A região dos segmentos do pistão normalmente não é danificada.

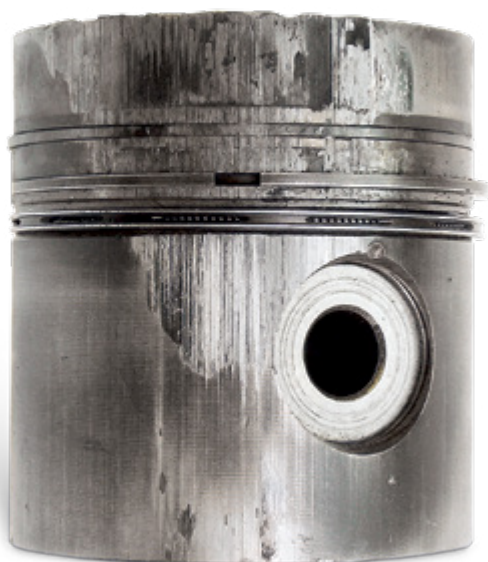
- Pontos de corrosão localmente limitados, com ênfase no ressalto de ignição.
- Superfície dos pontos de corrosão rugosa e friccionada, em parte com rebentação de grandes fragmentos de material.

Devido a uma falha no bico injetor, combustível não pulverizado espirrava até a parede do cilindro e enfraquecia a película de óleo até o total funcionamento a seco. Com isto, o ressalto de ignição corroeu a ponto de aderir, temporariamente na parede do cilindro. Como resultado desta aderência, fragmentos do cabeçote do pistão foram arrancados.

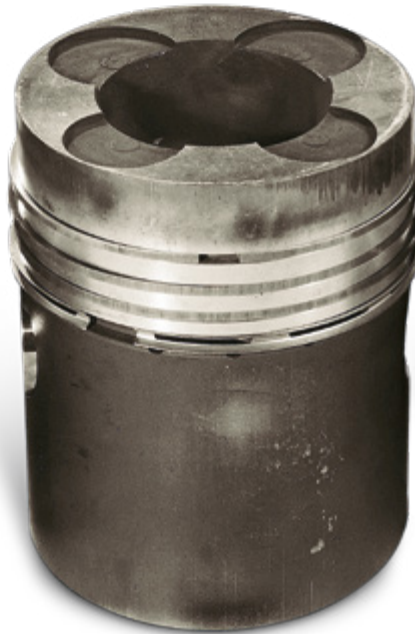
Fig. 3

- Estrias de corrosão e manchas de queimadura nas superfícies de deslizamento do anel do pistão (Fig. 1 e 2).
- Estrias longitudinais nos furos do cilindro (não ilustrado).
- No estágio inicial: primeiros pontos de atrito no ressalto de ignição (Fig. 3 – em cima à direita).
- No estágio avançado: propagação dos pontos de atrito para todo o pistão (Fig. 4).

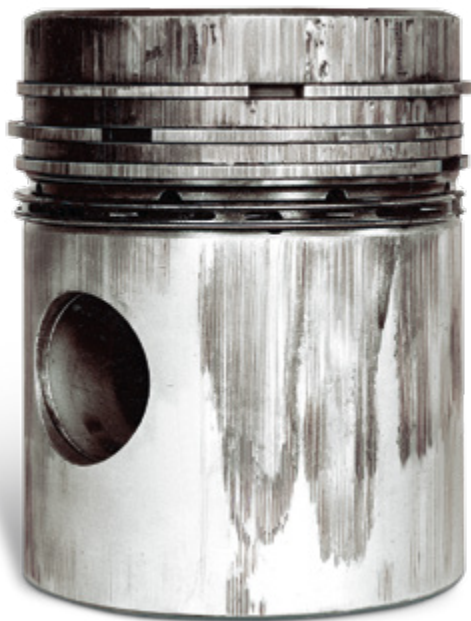
- Corrosões fortes, partindo do cabeçote do pistão e se estendendo até o fim da extremidade da haste.
- Corrosão no perímetro total do cabeçote do pistão.
- Superfície dos pontos de corrosão com coloração escura, com estrias intensas e parcialmente danificada.
- Corrosão nas superfícies de deslizamento dos segmentos do pistão, mais fraca em direção do anel de segmento raspador de óleo.

O cabeçote do pistão aqueceu tanto devido a sobrecarga térmica excessiva que a folga foi eliminada e a película de óleo destruída. Isto levou a uma combinação de corrosão por folga e por funcionamento a seco em torno do cabeçote do pistão. A falta de folga geral devido a uma folga de montagem do pistão muito pequena é descartada como causa, porque neste caso o dano partiria da área do corpo (ver o capítulo "Corrosão por folga no corpo do pistão").

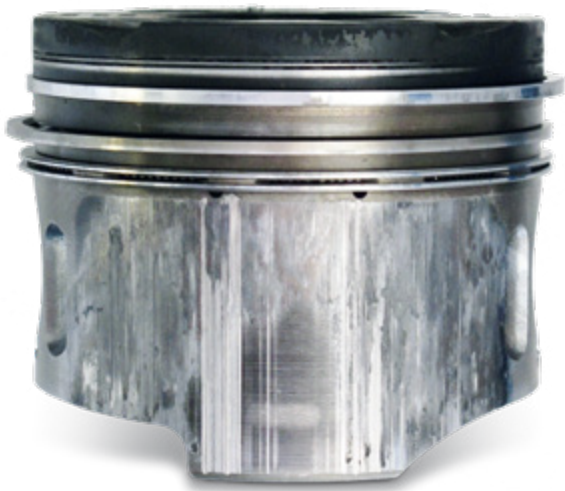
- Corrosão bilateral do corpo do pistão.
- Superfície dos pontos de corrosão com coloração escura, rugosa e fortemente friccionada.
- Região dos segmentos do pistão muitas vezes com apenas pequenos danos ou mesmo nenhum dano.

Devido a um forte sobreaquecimento do motor a lubrificação falhou na superfície de deslizamento do cilindro. Isto levou a uma corrosão por funcionamento a seco com corpo do pistão fortemente friccionado.

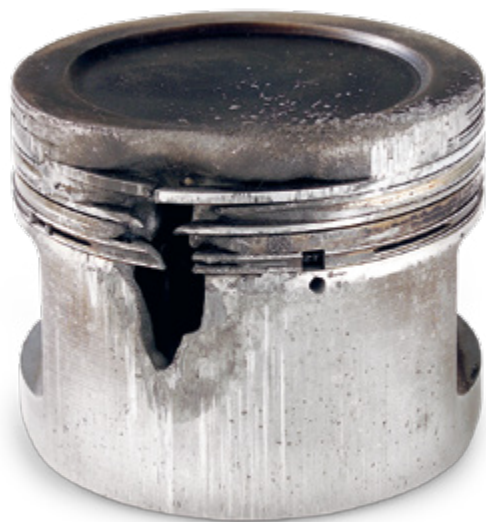
- Cabeçote do pistão derretido atrás dos segmentos do pistão.
- Corpo do pistão não corroído, o material fundido do local do dano ficou aderido no corpo do pistão.

Os derretimentos do cabeçote do pistão em motores a gasolina são causados por autoignições em pistões com superfície preponderantemente plana e grandes superfícies de compressão. As autoignições ocorrem quando peças incandescentes na câmara de combustão ultrapassam a temperatura de ignição espontânea da mistura. Estas peças normalmente são as velas de ignição, válvulas de escape e deposições de óleo carbonizado nas paredes da câmara de combustão.

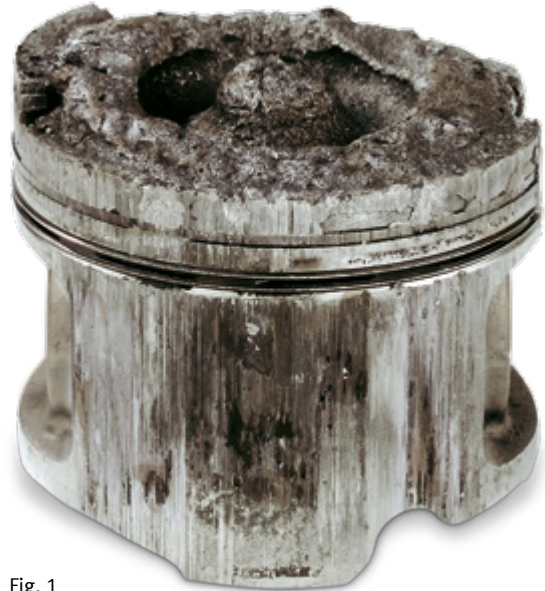
Fig. 1

Fig. 1:

- Cabeçote do pistão totalmente destruído.
- Ressalto de ignição derretido até o porta-anéis.
- Pontos de corrosão e danos no corpo do pistão devido a material de pistão fundido, com marcas de remoção por atrito.
- Porta-anéis parcialmente desprendido.
- Danos (marcas de impacto) em todas as câmaras de combustão devido a material do pistão e partes soltas do porta-anéis.

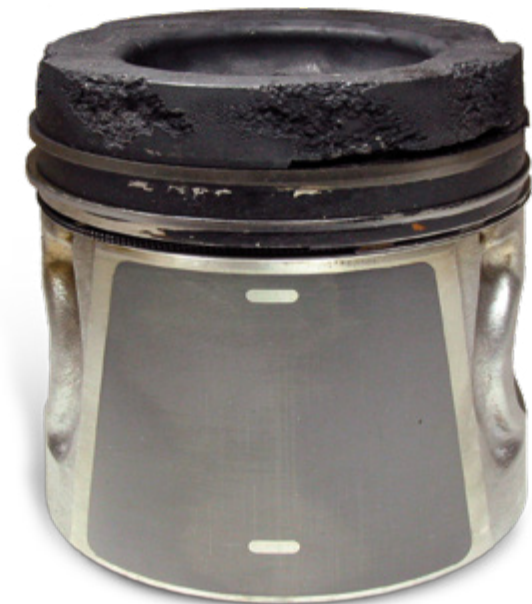
Fig. 2

Fig. 2:

- Derretimentos erosivos na superfícies do pistão ou no ressalto de ignição no sentido de injeção dos jatos do bico injetor.
- Sem corrosões no corpo do pistão e região dos segmentos do pistão.

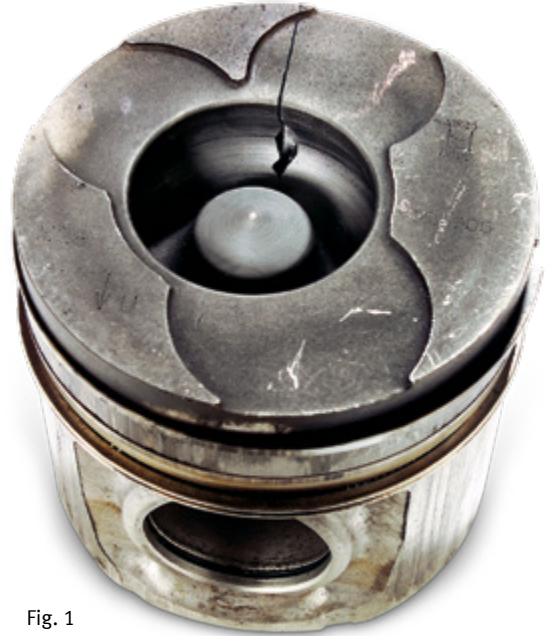
Fig. 1

- Fissuras de tensão na borda da câmara.
- Fissura principal até o cubo do pino de pistão.
- Canal queimado da câmara até abaixo do anel de segmento raspador de óleo, causado por gases de combustão que fluem através da fissura principal.

O material do pistão aquece bastante localmente – em motores com antecâmara, nos pontos de incidência dos jatos da antecâmara (Fig. 3 e Fig. 4), em motores de injeção direta, na borda da câmara (Fig. 1). Nestes pontos o material dilata com maior intensidade. Uma vez que os pontos sobreaquecidos são rodeados de material mais frio, o material aqui se deforma plasticamente além do limite de elasticidade. No esfriamento ocorre o contrário: Nos pontos nos quais o material anteriormente foi recalçado e deslocado, agora há material insuficiente.

Com isto, ocorrem tensões de tração, que resultam em fissuras de tensão. Se as tensões térmicas condicionais são sobrepostas por tensões de uma torção de pino, forma-se uma fissura principal fortemente expandida a partir das fissuras de tensão. Isto resulta em quebra e falha do pistão. A força de inércia e erosão dos gases de combustão de passagem rápida arrancam partículas da superfície (Fig. 2) ou desgastam totalmente o cabeçote do pistão (Fig. 1).

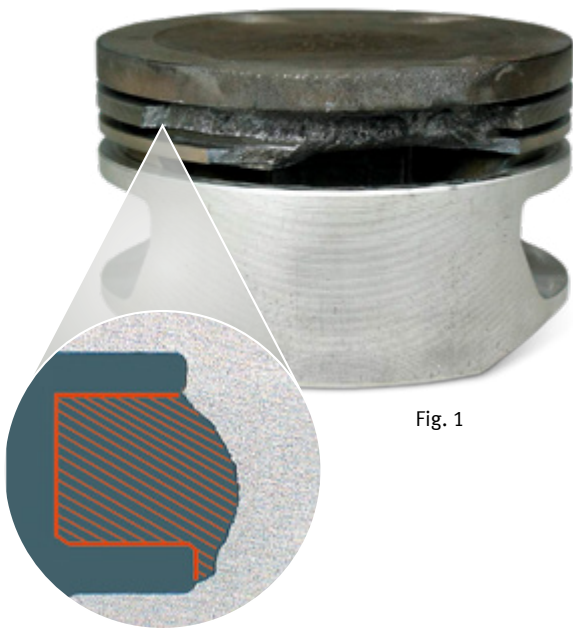
Fig. 1

- Quebra do ressalto de anel em um lado do pistão entre o primeiro e segundo anel de compressão (Fig. 1).
- Quebra, partindo da base da ranhura superior, obliquamente ao material do pistão. Saída na base da ranhura inferior (Fig. 2).
- A quebra se alarga para baixo.
- Sem corrosão nos pistões ou ocorrências de sobreaquecimento.

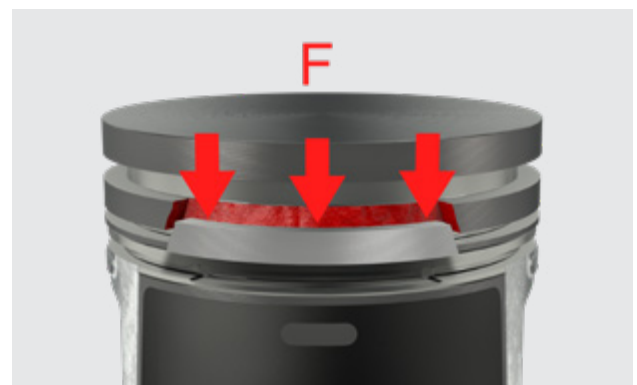
A Fig. 3 mostra um decurso de quebra na combustão detonante e em golpes de líquido: A força que causa a quebra e age de cima sobre o ressalto de anel, aumenta as superfícies de fratura para baixo.

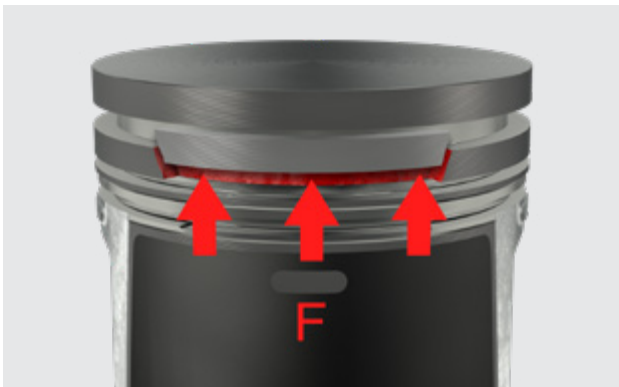
Fig. 4

Os ressaltos de anel quebram em sentido contrário, porque a pressão neste caso vem de baixo (Fig. 4).

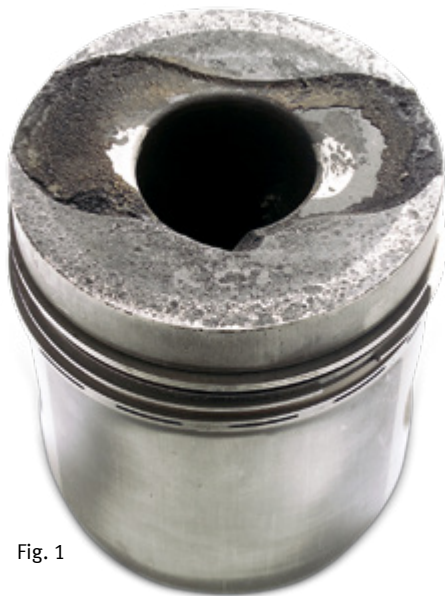
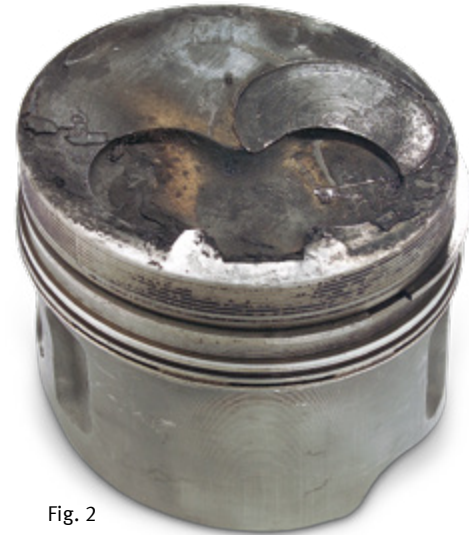
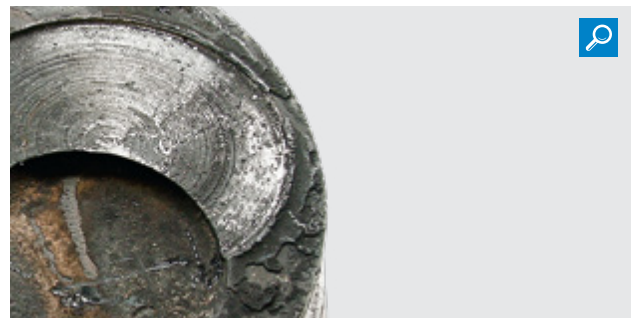
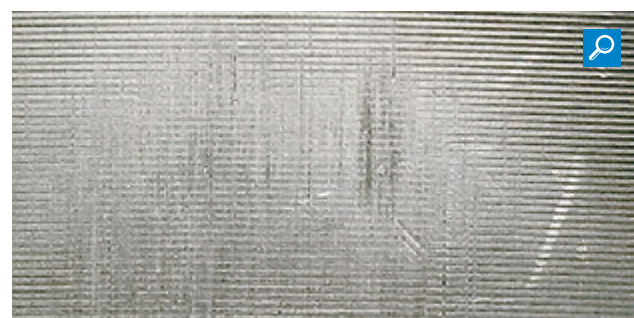
- Fortes sinais de colisão no cabeçote do pistão (Fig. 1).
- Óleo carbonizado praticamente removido.
- Marcas e deposições de óleo carbonizado na superfície do pistão.
- Forte desgaste nos segmentos do pistão, em especial no anel de segmento raspador de óleo.
- Impressão da câmara de turbulência na borda anterior da superfície do pistão (Fig. 2).
- Impressão da válvula no lado direito da superfície.
- Primeiros indícios de um atrito por funcionamento a seco no corpo do pistão (Fig. 4).

Durante o funcionamento os pistões bateram no cabeçote ou na câmara de turbulência e uma válvula. Ainda não ocorreram quebras decorrentes desta aplicação de força excessiva. Na imagem de desgaste dos segmentos do pistão e do corpo do pistão, contudo, é visível que em virtude destas batidas ocorrem falhas de combustão devido a afogamento por combustível.

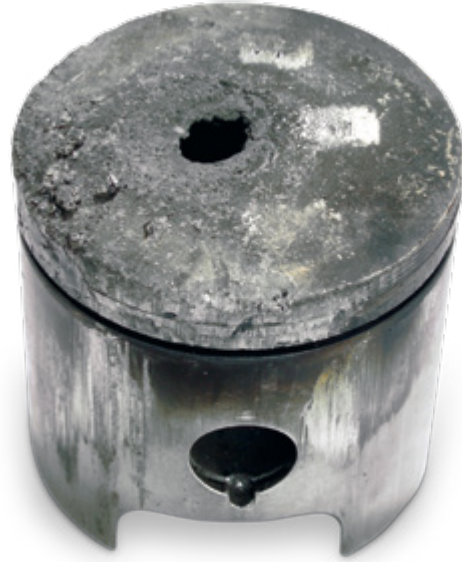
- Superfície do pistão com buraco passante, coberto pelo material derretido.
- A área do corpo apresenta pontos de corrosão.
Motivo: Altas temperaturas e material de pistão removido por atrito.

Danos deste tipo são causados por autoignições. Componentes incandescentes ultrapassam a temperatura de autoignição da mistura na câmara de combustão.

A superfície do pistão aquece de forma intensa e rápida devido a autoignições, consequentemente o material torna-se maleável. A força de inércia nos movimentos de curso do pistão e os gases de combustão de fluxo rápido desgastam o material amolecido. Assim, a pressão de combustão pressiona a espessura de parede restante da superfície do pistão para dentro. Em muitos casos não ocorrem corrosões.

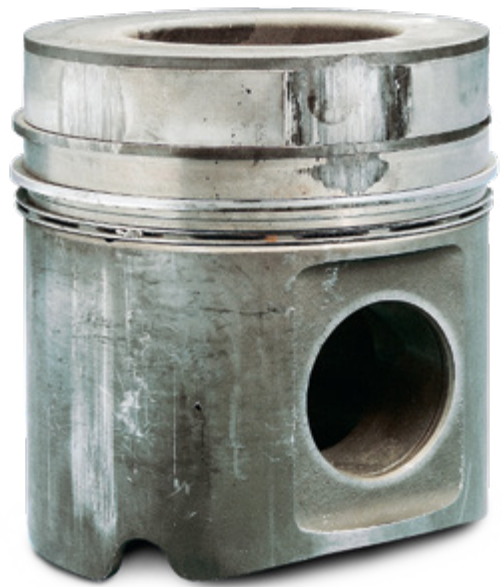
- Estrias de corrosão no cabeçote do pistão localmente limitadas, distribuídas em todo o perímetro do pistão.
- As estrias de corrosão decorrem da superfície do pistão até o segundo anel de compressão.
- Ênfase nas estrias de corrosão no ressalto de ignição.

Este dano resulta de falhas de combustão. Contudo, a falha não se encontra no sistema de injeção, porém, foi causada pelo uso de um pistão incorreto. Os motores são construídos de acordo com as normas sobre gases de escape prescritas por lei. Frequentemente os pistões da respectiva norma sobre gases de escape pouco se diferenciam visualmente entre si.

No presente caso de dano foram usados pistões com diferente diâmetro da câmara para diferentes normas sobre gases de escape, na mesma série de motores. O pistão da norma sobre gases de escape Euro 1 (diâmetro da câmara: 77 mm) foi substituído em uma reparação do motor por um pistão da norma sobre gases de escape Euro 2 (diâmetro da câmara: 75 mm).

Devido ao menor diâmetro da câmara o bico injetor não acertava mais exclusivamente a câmara, mas também a borda da câmara. Nos pontos de incidência se aquecia a borda da câmara ou o material do pistão, e dilatava com maior intensidade. O resultado são pontos de corrosão limitados ao local.

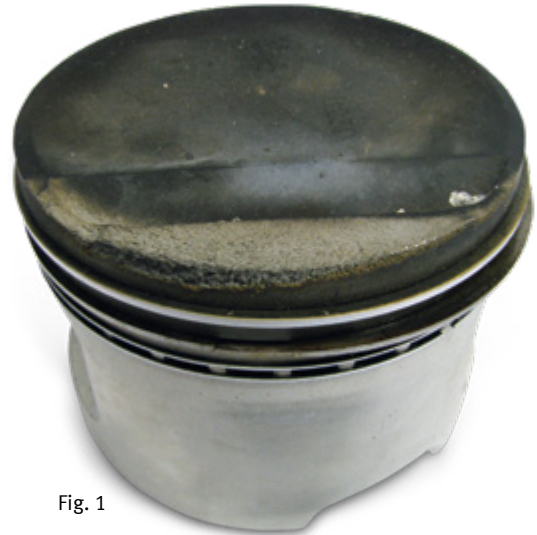
Fig. 1

Degradações erosivas de material no ressalto de ignição e na superfície do pistão sempre são uma consequência de uma combustão detonante de longa duração com média intensidade. Aqui se expandem ondas de pressão no cilindro e correm entre o ressalto de ignição e a parede do cilindro até o primeiro anel de compressão. No ponto de retorno da onda de pressão, partículas minúsculas são arrancadas da superfície do pistão devido à energia cinética.

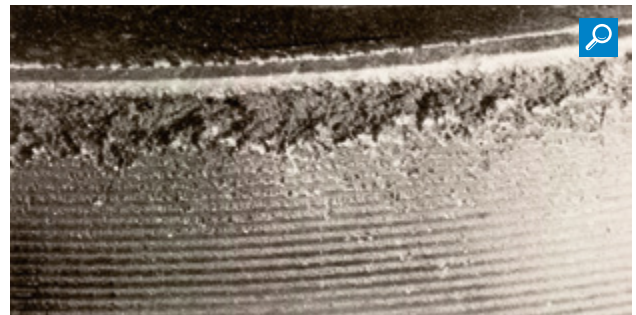
Fig. 2

- Degradações erosivas no ressalto de ignição (Fig. 2) na superfície do pistão (Fig. 3).

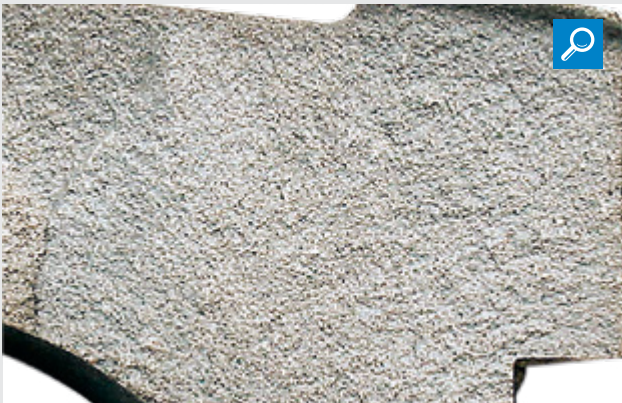
Fig. 1

Uma quebra forçada (Fig. 1) sempre é causada por um corpo estranho, que colide com o pistão durante o funcionamento. Corpos estranhos podem ser partes rompidas da biela, do virabrequim, das válvulas ou similares. A quebra forçada do pistão também pode ocorrer através da entrada de água ou combustível no cilindro.

As superfícies de fratura da quebra forçada têm aspecto cinza, sem marcas de atrito e não mostram linhas de eixo. O pistão quebra de forma impactante sem desenvolvimento de ruptura.

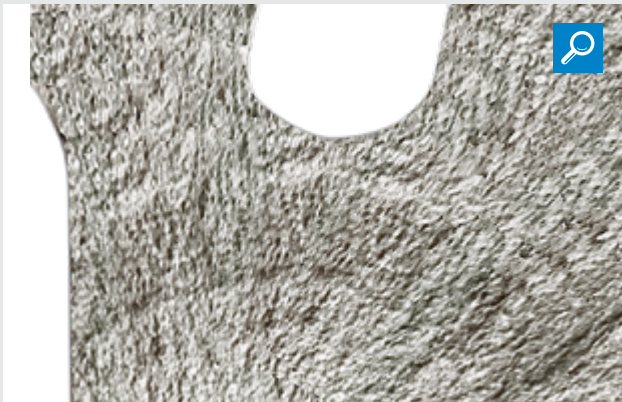
Fig. 2

Em uma quebra por fadiga (Fig. 2) aparecem linhas de eixo na superfície de fratura, que mostram a origem e a continuidade gradativa da ruptura. As superfícies de fratura muitas vezes apresenta marcas de atrito brilhantes. A causa da fratura por fadiga é uma sobrecarga no material do pistão.

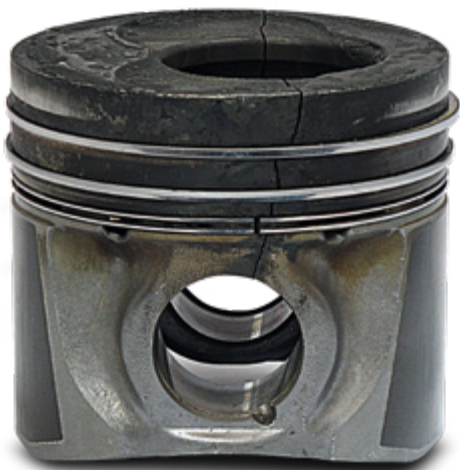
Fig. 1

- Formação de uma assim chamada fratura de clivagem até a superfície do pistão. Consequência: Partição do pistão em duas partes (Fig. 1).
- Fissura de fadiga de cubo no eixo central do furo do pino de pistão (Fig. 2 e 3).

As quebras de fadiga de cubo surgem devido a sobrecarga mecânica. Através da sobrecarga constante do material do pistão ocorrem cada vez mais esforços alternantes de tensão e dobra e de fadiga do material. Uma alimentação deficiente de óleo favorece uma quebra: Uma fissura inicial no cubo de pino de pistão avança então mesmo com uma carga normal. Na sequência o pistão se parte.

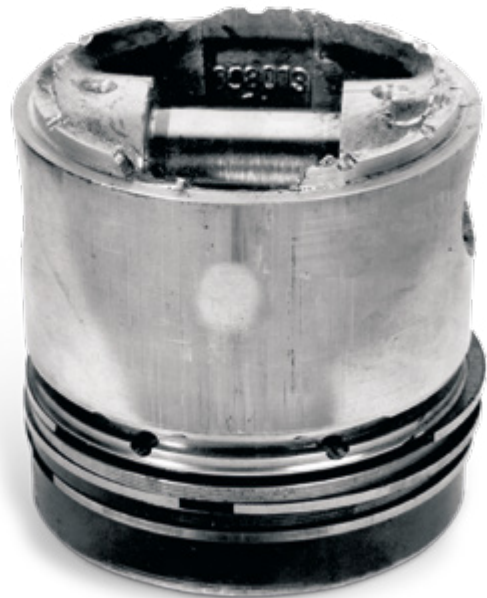
Fig. 2

O pistão é abalado de tal forma que ocorrem fissuras. Além disso, o pistão se deforma no cilindro e bate com o corpo contra a parede do cilindro. Em pistões com o anel de segmento raspador de óleo inferior (Fig. 2) muitas vezes o corpo quebra na ranhura inferior do anel lubrificador.

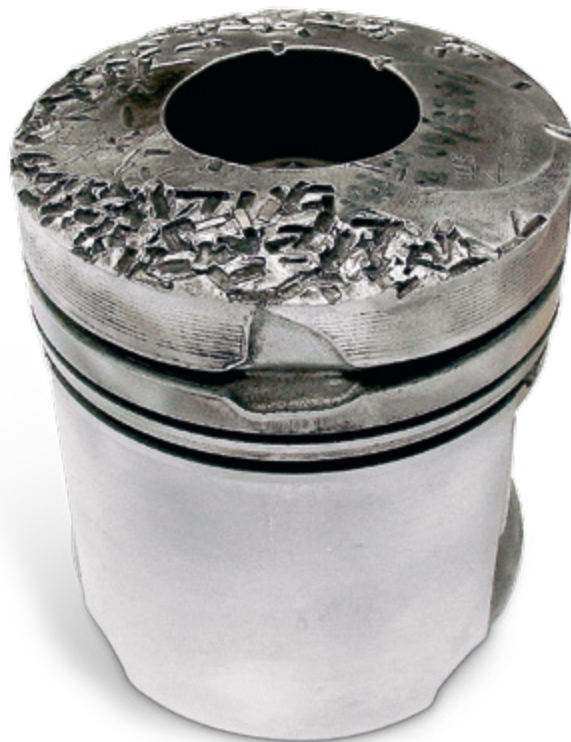
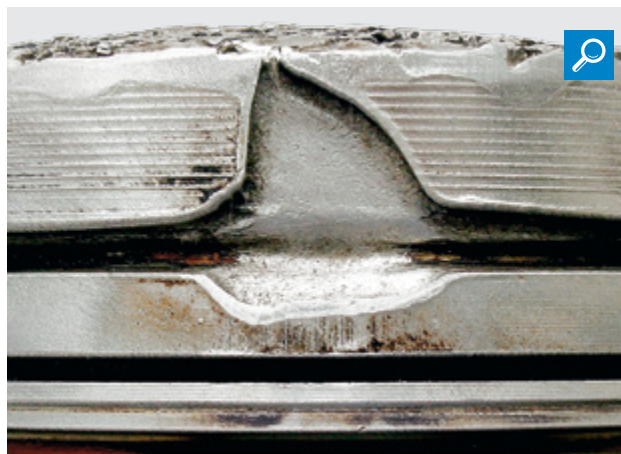
- Forte lavagem de material até a superfície do pistão no área do anel na primeira ranhura do anel.
- Forte desgaste axial da primeira ranhura do anel.
- Intenso dano mecânico da superfície do pistão.
- Corpo do pistão com marca de funcionamento fosca.

As causas dos danos são impurezas na câmara de combustão. Isto é indicado através do forte desgaste axial da ranhura, principalmente na primeira ranhura do anel. Com isso, as impurezas se incorporaram na ranhura do anel e causaram um desgaste abrasivo no anel do pistão e na ranhura do anel. Consequentemente, a folga na altura do anel aumentava cada vez mais. O anel do pistão fortemente enfraquecido em seu corte transversal não mais resistiu à pressão de combustão e quebrou. Por isto, o fragmento do anel do pistão quebrado pode mover-se quase que de forma desimpedida na ranhura, que aumenta cada vez mais. A sua batida contínua causou a remoção ilustrada. Quando a remoção chegou à superfície do pistão, os fragmentos de quebra do anel do pistão chegaram à câmara de combustão e causaram outros danos lá.

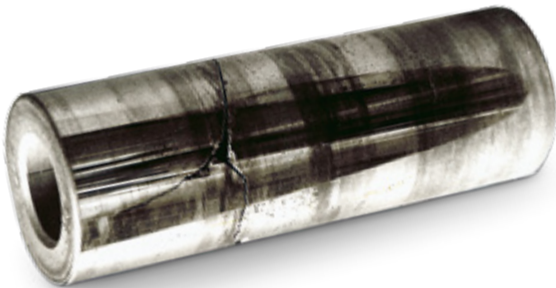
Fig. 1

- Quebra transversal do pino de pistão (Fig. 1) na transição entre a biela e o cubo de pino de pistão.
- Separação do fragmento de quebra no sentido longitudinal.
- Superfícies de quebra com características de fratura por fadiga.

As quebras de pino de pistão são consequência de esforços de sobrecarga. Devido a uma deformação oval do pino de pistão nos furos de pino de pistão, inicialmente se forma uma fissura longitudinal nas extremidades do pino de pistão em caso de uma sobrecarga. A saída da quebra pode ocorrer na superfície externa como também dentro do furo. A fissura avança na direção do meio do pino de pistão. Na maior área de esforço de cisalhamento e de flexão entre o cubo do pino de pistão e o olhal da biela, a direção muda para uma fissura transversal, o que finalmente resulta em uma ruptura de todo o pino de pistão.

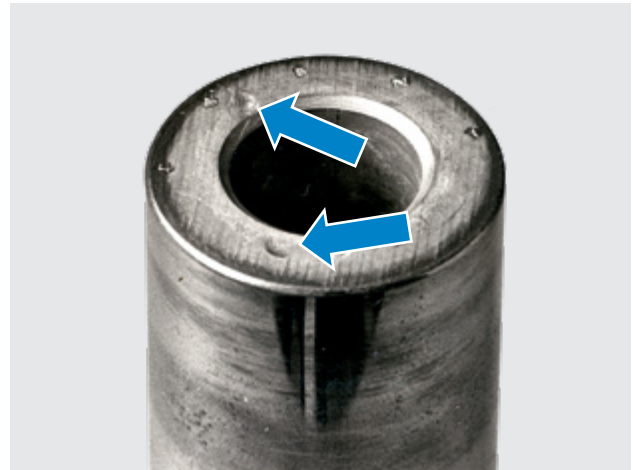
A Fig. 2 mostra que uma fissura inicial não apenas pode ocorrer devido a uma sobrecarga, mas também em decorrência de uma montagem incorreta do pino de pistão. O lado frontal do pino de pistão quebrado permite identificar claramente que a fissura inicial partiu de um dano por batida (batida de martelo). A fissura inicial também pode levar à quebra do pino de pistão, mesmo sob carga normal.

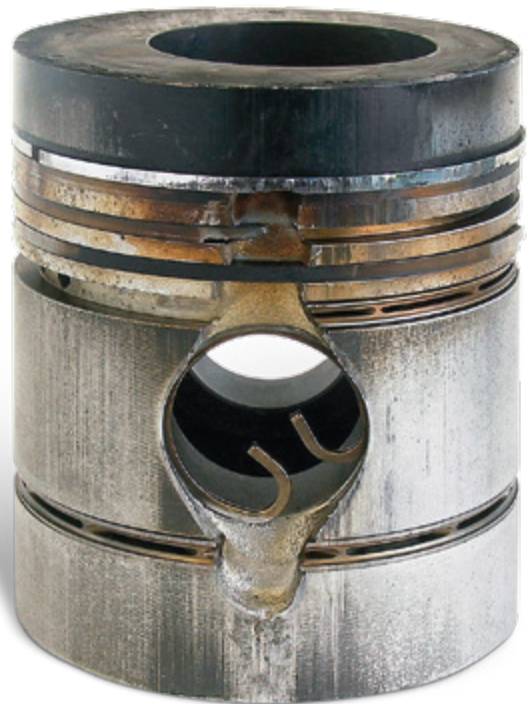
Fig. 1

- Extremidade do furo dos furos de pino fortemente desgastada em ambos os lados do pistão, em parte, até a área do anel (Fig. 1).
- Um anel de retenção saltado para fora da ranhura de retenção e quebrado.
- Segundo anel de retenção danificado.
- O pino de pistão migrou para fora até o trajeto de cilindro por causa de uma trava do pino de pistão faltante.
- Desgaste convexo do lado frontal do pino de pistão devido ao contato prolongado com o trajeto de cilindro (Fig. 2).
- Marca de funcionamento assimétrica do pistão.

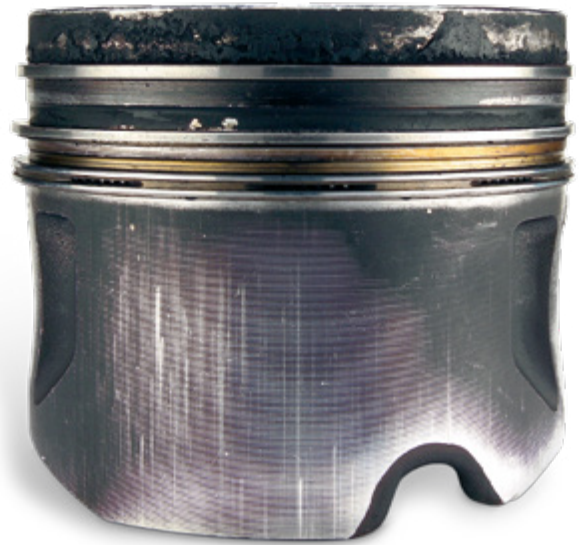
Fig. 4

- Padrão de desgaste assimétrico do pistão (Fig. 4).
- Cubo de pino de pistão e pino de pistão quebrados (Fig. 5 e 6).
- Furo do pino martelado na área dos anéis de retenção.

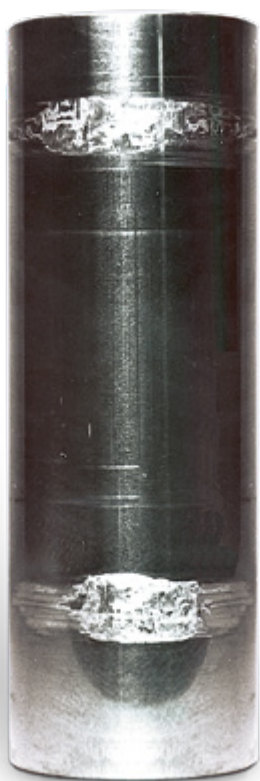
Fig. 1

- O pino de pistão corroeu nos furos de pino de pistão.
- Material do pistão aderido no pino de pistão (Fig. 1).
- Pino de pistão com recozimento azul na área da bucha de biela.

A coloração azul do pino de pistão na área de bucha de biela mostra que lá havia folga insuficiente. Por isso o pino de pistão girava com dificuldade ou nem girava na bucha de biela. O giro do pino de pistão ocorreu somente no furo de pino de pistão. Porém, para isto a folga de um pino de pistão apoiado de forma flutuante não é suficiente. Devido ao aumento do atrito, o apoio se aqueceu excessivamente, o efeito da película de óleo foi anulado e ocorreu a corrosão do pino de pistão.

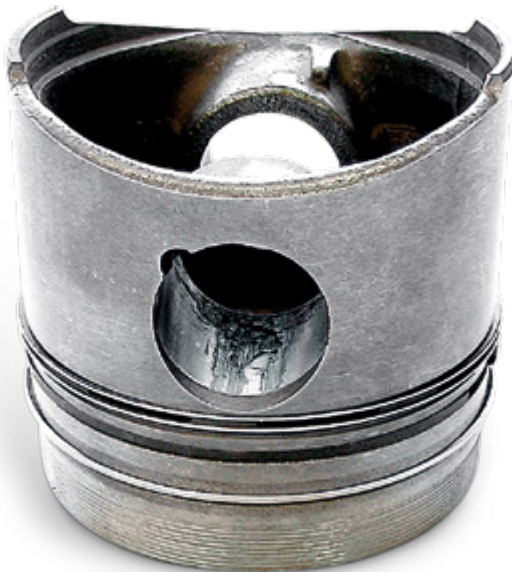
Fig. 1

- Pistão operado somente por um curto tempo.
- Sem marcas de desgaste no corpo do pistão.
- Corrosão em cubos de pino de pistão no lado superior sujeito à pressão (Fig. 1).
- Superfície dos pontos de corrosão metalicamente limpa, sem marcas de óleo carbonizado.

O pistão praticamente não apresenta marcas de desgaste e somente pode ter operado por pouco tempo. O pino de pistão já corroeu nas primeiras rotações do motor.

Os pontos de corrosão metalicamente limpos são um indício da falta de óleo no alojamento do pino.

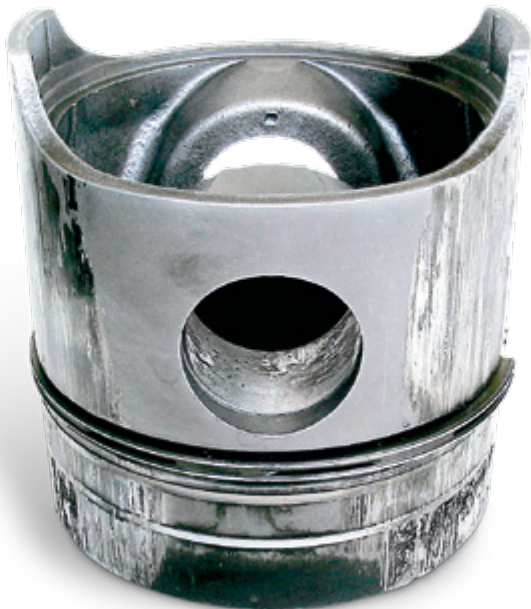
- Corrosões bilaterais do corpo do pistão, partindo do cabeçote do pistão.
- Anéis de compressão emperrados nas ranhuras do anel.
- Corrosão nos cubos de pino de pistão.

A concentração dos pontos de corrosão no cabeçote do pistão mostra que o decurso do dano iniciou lá devido a falhas de combustão. Em consequência disto, os segmentos do pistão emperraram e as corrosões se expandiram cada vez mais na área do corpo.

Gases de combustão passaram pelos anéis de compressão emperrados. O pistão aqueceu de tal forma, que a película de óleo no alojamento do pino também perdeu o seu efeito e também aqui ocorreram corrosões.

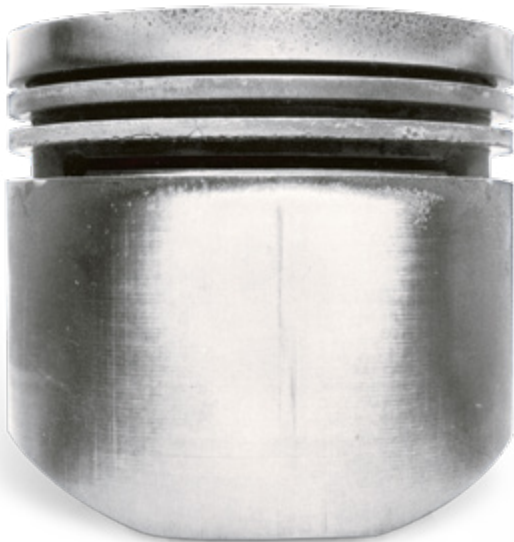
Fig. 1

- Ressalto de ignição com pontos de colisão na direção de inclinação (Fig. 1).
- Marca de funcionamento mais acentuada para cima e para baixo no corpo do pistão do que no meio do corpo.

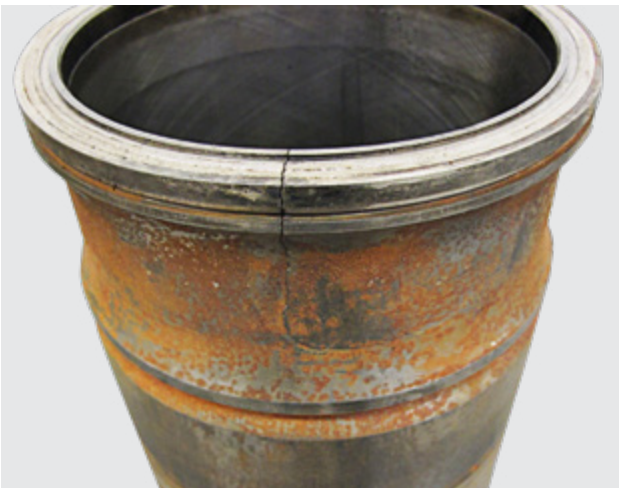
- Fissura vertical, partindo do flange da camisa.
- Com base na sua parede do cilindro de pequena espessura, o dano também ocorre em camisas de cilindro secas.

A causa da fissura muitas vezes é um manuseio descuidado das camisas de cilindro (pancadas). Mesmo que a camisa de cilindro não sofra imediatamente um dano visível, uma microfissura ou um entalhe pode causar uma quebra no funcionamento do motor. Um apoio da borda defeituoso ou sujeira entre a camisa de cilindro e o bloco pode causar este tipo de dano. Em fissuras longitudinais, causadas por apoios da borda defeituosos, as fissuras longitudinais muitas vezes ocorrem junto com fissuras transversais.

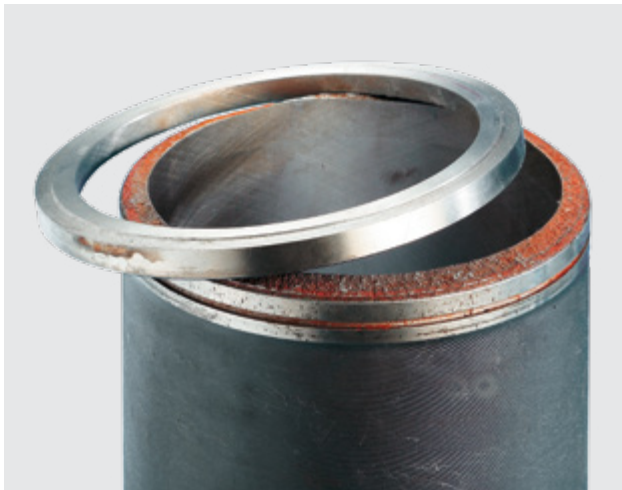
Fig. 1

- Flange da camisa rompido.
- Fissura do flange da camisa, decorre do fundo da borda inferior para cima em ângulo de aproximadamente 30°.

A causa são momentos de flexão, que ocorrem em caso de montagem deficiente (sujeira e defeitos de forma). Normalmente o flange da camisa de cilindro é removido logo ao apertar o cabeçote. Nas novas gerações de motores para veículos comerciais com sistema de injeção bomba-injetor ou Common Rail, o bloco do motor é submetido a cargas mais elevadas devido às maiores pressões de combustão. Uma vez que nestes tipos de motor são usadas vedações do cabeçote de aço duro, o bloco do motor pode empenar no apoio da borda após um longo período de funcionamento.

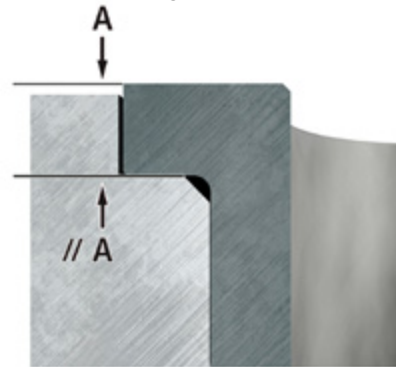
Fig. 2

O empeno da superfície de apoio da borda não é detectável a olho nu, sem meios auxiliares. A deformação é facilmente detectável com tinta nanquim: Aplicar uma camada muito fina de tinta nanquim na superfície de apoio do flange da camisa no bloco do motor. Em seguida, colocar a nova camisa sem vedações e pressionar no assento. Retirar novamente a camisa de cilindro. A superfície de apoio na camisa de cilindro deve estar uniformemente coberta com tinta nanquim em toda a circunferência. Se este não for o caso, é necessário retificar o assentamento da camisa: A melhor forma de fazer isto é com uma ferramenta de furar ou com um torno plano do assento do flange da camisa. Isto garante o paralelismo plano em relação à superfície do invólucro (Fig. 2).

- Apoio da borda desgastado no motor após um longo período de funcionamento.
- Apoio da borda sujo ou corroído.
- Sem perpendicularidade e/ou planicidade do alojamento (Fig. 2 e Fig. 5).
- Vedação do cabeçote incorreta.
- Não observância dos torques de aperto e ângulo de rotação durante a montagem do cabeçote, especificados pelo fabricante de motores.
- Quantidade incorreta de anéis de vedação.

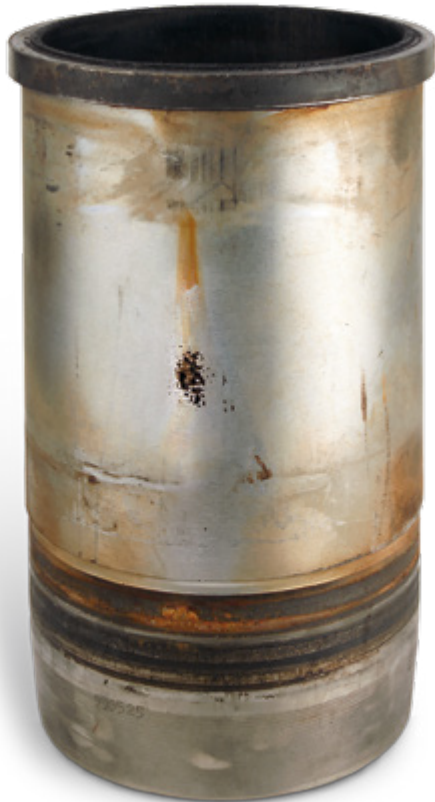
Fig. 1

- Fortes marcas de cavitação na camisa de água da camisa de cilindro molhada (Fig. 1 e 2).
- Entrada de líquido de refrigeração na câmara de combustão.

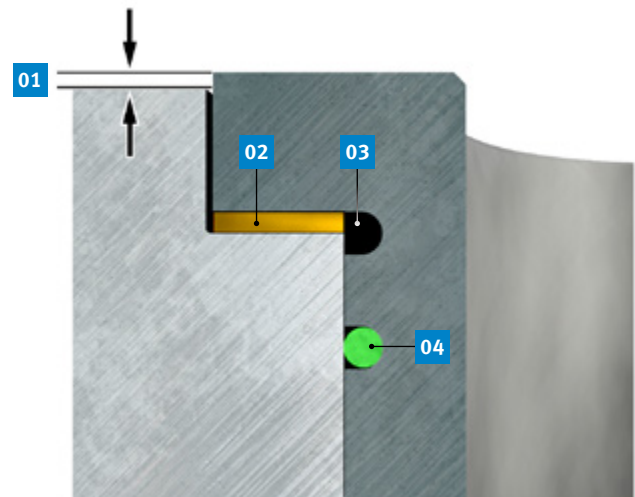
Fig. 4

- Montagem de anéis de vedação adicionais no entalhe do flange da camisa (Fig. 4): Aqui somente podem ser usados anéis de vedação se estes forem expressamente previstos pelo fabricante.

- 01 Projeção da camisa
- 02 Segmento de tomboaque
- 03 Entalhe
- 04 O-ring

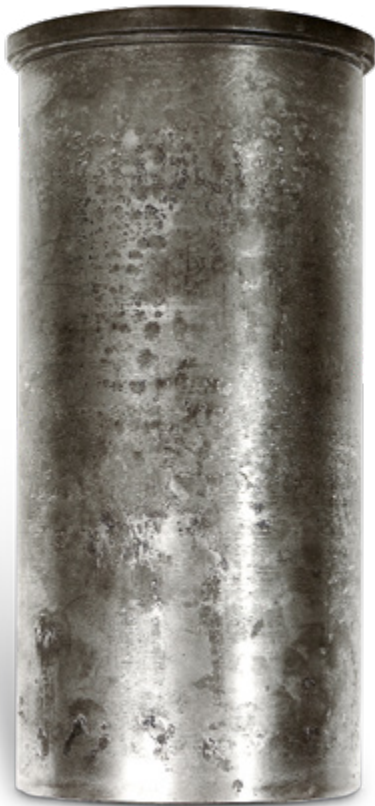
Fig. 1

- Corrosão no diâmetro exterior da camisa de cilindro (Fig. 1).
- Imagem de desgaste irregular com pontos de polimento isolados de alto brilho na superfície do cilindro (Fig. 2).
- Pistão não danificado.
- Perda de óleo nos pontos de vedação, especialmente nos anéis de vedação do eixo radial.

- Nos furos base do bloco do motor, muitas vezes surgem fortes irregularidades nas camisas de cilindro secas devido a corrosões por atrito (Fig. 1). Contramedidas: Limpeza cuidadosa do furo do cilindro ou, se isto não ajudar, uma retificação dos furos base do cilindro e, em seguida, a montagem das camisas de cilindro com sobremedida*. As camisas de cilindro de parede fina devem encostar em todo o seu comprimento e perímetro. Caso contrário, as camisas de cilindro se deformam já na montagem nos furos base. Esta deformação fica ainda mais forte durante o funcionamento. Em camisas de cilindro secas diferencia-se entre as versões Pressfit e Slipfit. As camisas de cilindro Pressfit são prensadas no bloco do motor e, em seguida devem ser furadas e brunidas. As camisas de cilindro Slipfit já estão acabadas e somente são inseridas no furo base. Devido à folga entre a camisa de cilindro e o furo base do cilindro, este modelo – ao contrário da camisa de cilindro Pressfit – é mais suscetível a problemas de deformação e de corrosão.

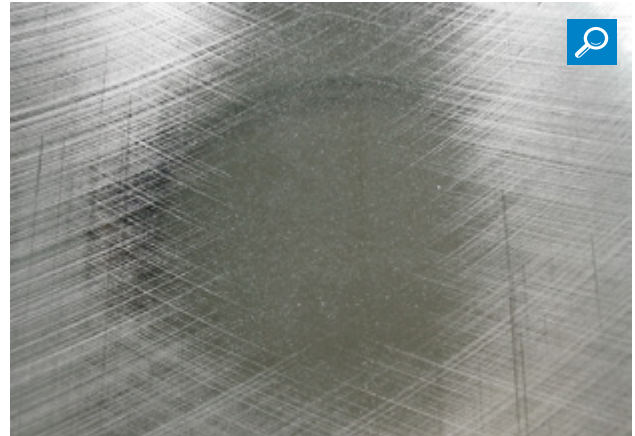
Fig. 2

- Pontos lisos de alto brilho sem estrutura de brunimento na superfície de deslizamento do cilindro (Fig. 1 e 2).
- Pistão sem marcas de desgaste.
- Deposições de óleo carbonizado no ressalto de ignição.
- Consumo de óleo aumentado.

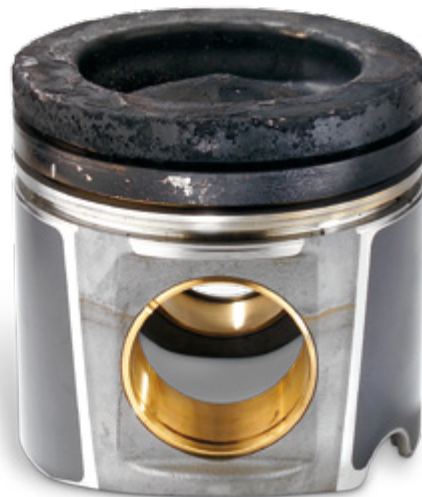
Fig. 3

Tais danos de desgaste ocorrem quando durante o funcionamento se forma uma camada dura de óleo carbonizado no ressalto de ignição do pistão, devido a óleo queimado e resíduos de combustão (Fig. 3). Esta camada possui propriedades abrasivas. Durante o funcionamento isto provoca um maior desgaste na área superior do cilindro, devido ao movimento de subida e de descida e à inversão do movimento do pistão. O consumo excessivo de óleo não é causado pelas partes brilhantes. O cilindro não é acometido de uma forte não-circularidade devido aos pontos de polimento. Os segmentos do pistão continuam a cumprir a sua função de vedar. A lubrificação do cilindro também não é prejudicada, uma vez que, apesar da perda da estrutura de brunimento nos veios de grafite abertos, a superfície do cilindro ainda consegue reter óleo suficiente. Na avaliação de tal dano é importante que os pontos brilhantes ocorram somente naqueles pontos no cilindro que entram em contato com o ressalto de ignição carbonizado. Se existirem pontos brilhantes também em outros pontos, é mais provável que as causas dos danos estejam:

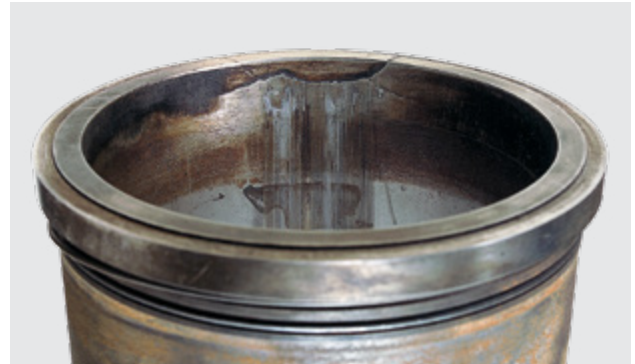
Fig. 2

- Área superior da camisa de cilindro com forte dano de fissuras e pontos de corrosão na superfície de deslizamento (Fig. 2 e 3).
- Corrosão nos pistões no lado de pressão e de contrapressão.
- Na superfície do pistão: Depressão em forma de cavidade na área dos pontos de corrosão (Fig. 4).

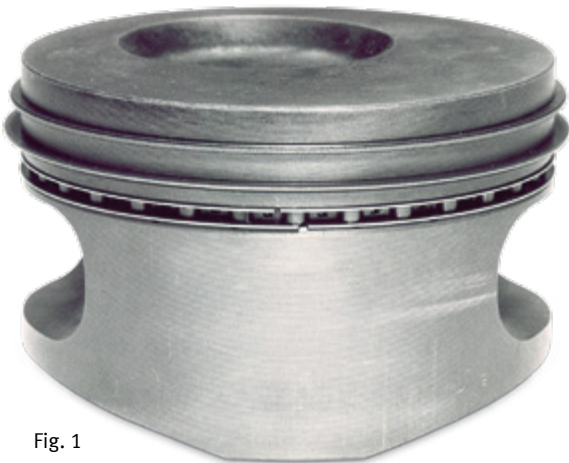
Fig. 1

- Anéis do pistão e pistões sem desgaste (Fig. 1).
- Extremidade quebrada da mola expansora do anel de segmento raspador de óleo de 3 partes.
- Riscos na base da ranhura do anel de segmento raspador de óleo.

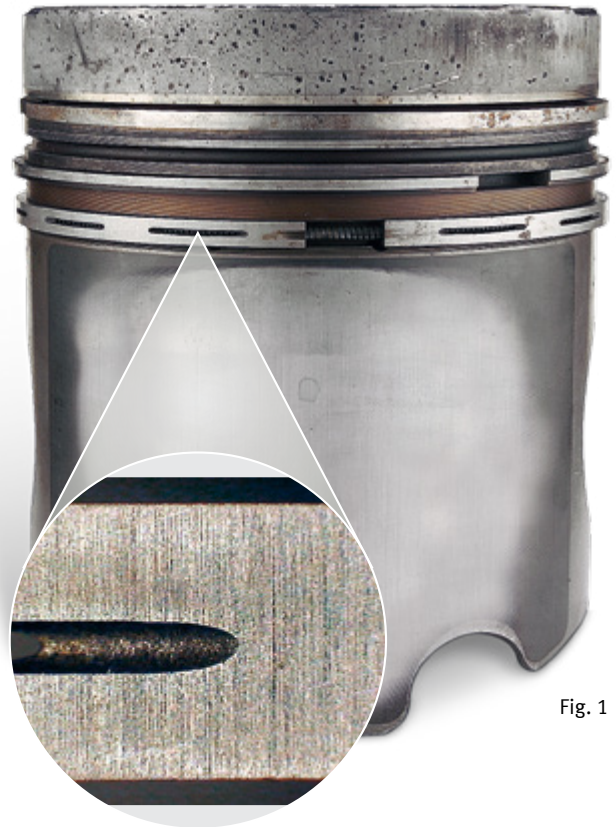
Fig. 1

- Fortes marcas de desgaste no ressalto de ignição e no corpo do pistão.
- Pontos de atrito no corpo do pistão - característico para um funcionamento a seco devido a um afogamento por combustível.
- Segmentos do pistão com forte desgaste radial (Fig. 1). Os dois ressaltos (superfícies de apoio) do anel de segmento raspador de óleo estão gastos (Fig. 2). Para comparação na Fig. 3: Perfil de um anel de segmento raspador de óleo novo e usado (segmento com mola tubular e rebordos chanfrados simétricos).
- Consumo de óleo aumentado.

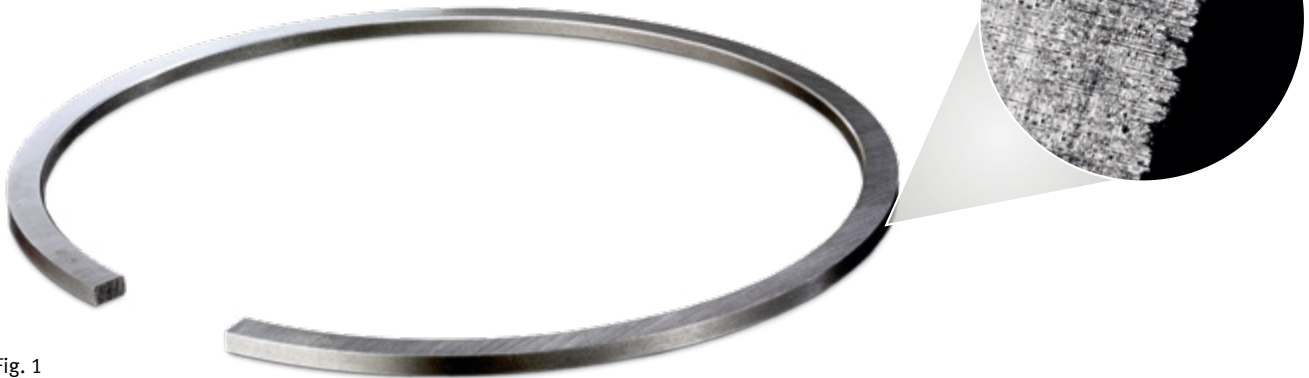
Fig. 1

- Pistões sem danos e desgaste.
- Segmentos do pistão sem marcas de desgaste aparentes, mas, quando observados mais de perto: Desgaste anormal das bordas do anel de segmento raspador de óleo, especialmente nas arestas inferiores do anel (ver a ampliação)
- Rebarba perceptível na borda inferior da superfície de deslizamento do anel do pistão.
