KNOWLEDGE**POOL**

DANOS NOS PISTÕES – DETECTAR E ELIMINAR

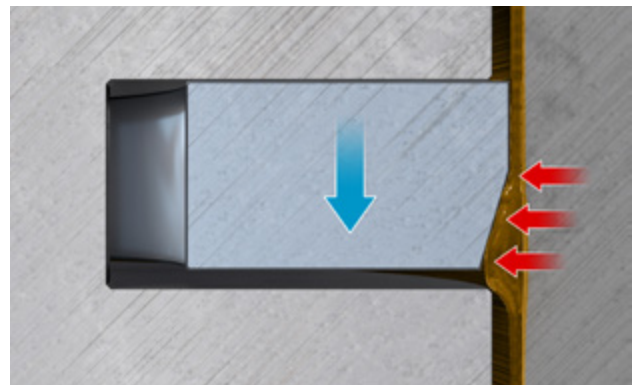
Fig. 2

Devido às bordas gastas dos segmentos do pistão, ocorrem elevadas forças hidrodinâmicas (Fig. 2) entre as superfícies de deslizamento dos segmentos do pistão e o trajeto de cilindro devido a uma formação de uma cunha de óleo.

No movimento de subida e de descida do pistão, os segmentos do pistão flutuam sobre a película de óleo e são ligeiramente afastados do trajeto de cilindro. Desse modo, uma maior quantidade de óleo lubrificante chega à câmara de combustão, onde é queimado.

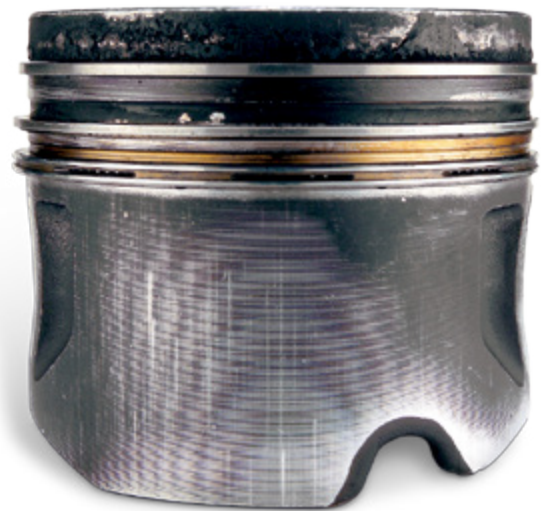
Fig. 2

Fig. 2:

- Funcionamentos oblíquos com foco de desgaste na borda inferior direita do pistão no entalhe para o bico de óleo de refrigeração e abaixo do furo de pino de pistão.

Tais padrões de desgaste assimétricos denotam um funcionamento oblíquo do pistão no furo do cilindro e uma falta de paralelismo entre o eixo do pino de pistão e o eixo do virabrequim. Os segmentos do pistão não vedam o suficiente devido ao encosto deficiente no cilindro. Os gases quentes de combustão passam e aquecem excessivamente os segmentos do pistão e a parede do cilindro. Com isso, a película de óleo é enfraquecida, o que pode causar uma corrosão por funcionamento a seco. Devido ao funcionamento oblíquo do pistão no cilindro e em função do seu movimento de subida e de descida, ocorre um efeito de bomba nos segmentos do pistão. Este efeito de bomba transporta o óleo para a câmara de combustão e resulta em um maior consumo de óleo. Sob determinadas circunstâncias, o pino de pistão recebe um impulso axial, o que pode provocar um desgaste ou a quebra da retenção do pino (ver o capítulo "Danos no pistão por quebra de travas do pino").

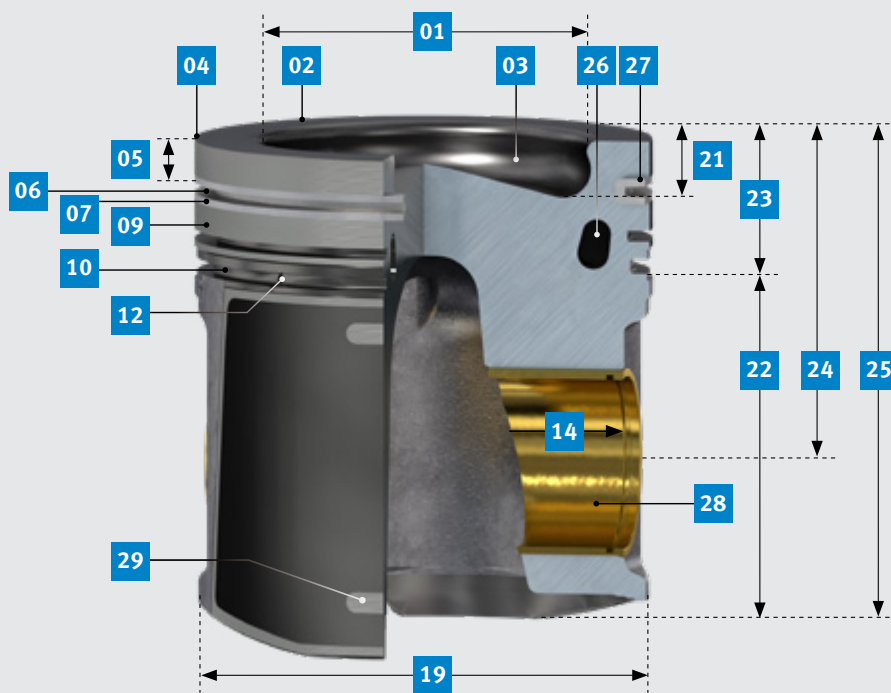
- 01 Ø da câmara
- 02 Superfície do pistão
- 03 Câmara
- 04 Rebordo da superfície
- 05 Ressalto de ignição
(ressalto da superfície)
- 06 Ranhura para anel de compressão
- 07 Ressalto de anel
- 08 Base da ranhura
- 09 Ressalto de anel rebaixado
- 10 Flancos de canaleta
- 11 Ranhura para anel de segmento raspador de óleo
- 12 Furo de retorno do óleo
- 13 Cubo de pino de pistão
- 14 Proteção da distância da ranhura
- 15 Ranhura para anel de retenção
- 16 Distância entre os furos
- 17 Ajuste
- 18 Borda inferior do corpo
- 19 Diâmetro do pistão 90° no sentido inverso ao furo do pino de pistão
- 20 Furo do pino de pistão
- 21 Profundidade da câmara (PC)
- 22 Parte do corpo
- 23 Parte do anel
- 24 Altura de compressão
- 25 Comprimento do pistão
- 26 Canal de refrigeração de óleo
- 27 Porta-anéis
- 28 Bucha do pino de pistão
- 29 Ø da janela de medição
- 30 Sobrelevação do chão (BÜ)
