# KNOWLEDGEPOOL

İÇTEN YANMALI MOTORLAR İÇİN  
PİSTON SEGMANLARI

# 1 PİSTON SEGMANLARI İLE İLGİLİ ESASLAR

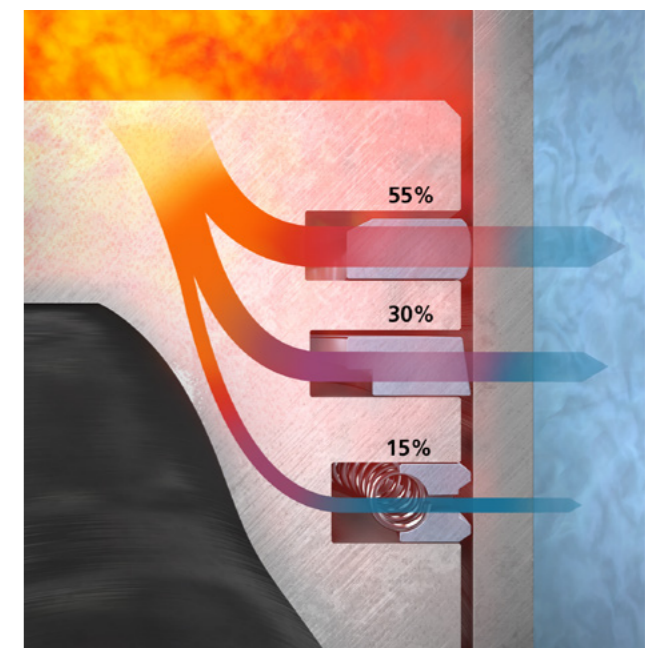
Piston segmanlarının bir diğer önemli görevi pistonun sıcaklığını yönetmektir. Yanma sırasında piston tarafından absorbe edilen ısının büyük bölümü (%70), piston segmanları tarafından silindire iletilir. Isının tahliye edilmesinde özellikle kompresyon segmanları belirleyici rol oynar.

Isı iletimi

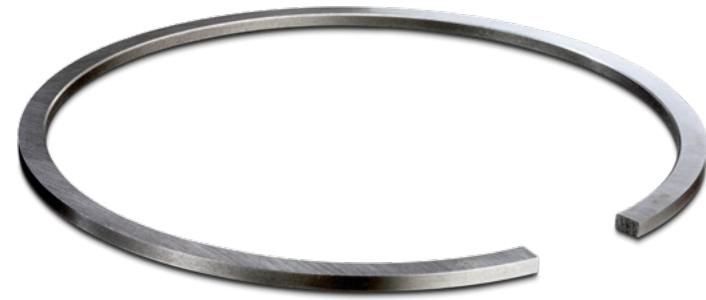
Dikdörtgen segman

Kesitleri dikdörtgen biçiminde olan segmanlar dikdörtgen segman olarak adlandırılır. Segmanın her iki kenarı birbirine paralel konumdadır. Bu segman modeli, kompresyon segmanları için en sık kullanılan ve en basit olan segman türüdür. Segman, tüm benzinli binek otomobil motorlarında ve kısmen dizel binek otomobil motorlarında çoğunlukla birinci kompresyon segmanı olarak kullanılır. İç kenar pahları ve iç kenar faturaları, segmanlar monte edilmiş (gerdirilmiş) durumdayken segmanların torsiyonunu sağlar. Pahlın ve iç kenar faturasının üst kenarda olması durumunda "pozitif segman torsiyonu" elde edilir. Torsiyonun nasıl etki ettiğine ilişkin ayrıntılı açıklamalar için bkz. Bölüm 1.6.9 Segman torsiyonu.

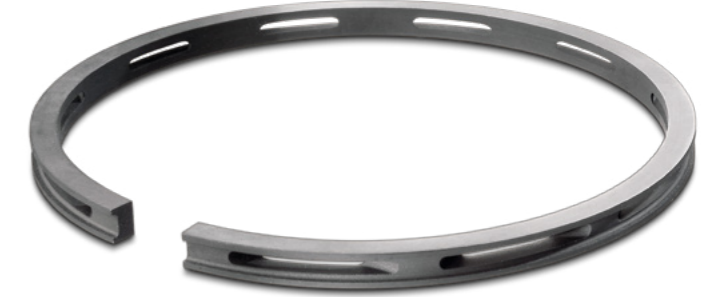
Tek parçalı yağ sıyırma segmanları modern motor imalatında artık kullanılmamaktadır. Bu segmanlar gerginliklerini sadece segman kesitinden alır. Dolayısıyla fazla esnek oldukları söylenemez ve Şek. 1'de görüldüğü gibi, bu nedenle çok parçalı yağ sıyırma segmanlarına göre sızdırmazlık özellikleri daha zayıftır. Tek parçalı yarıklı yağ segmanları gri (pik) dökümden imal edilir.

Yağ sıyırma segmanı

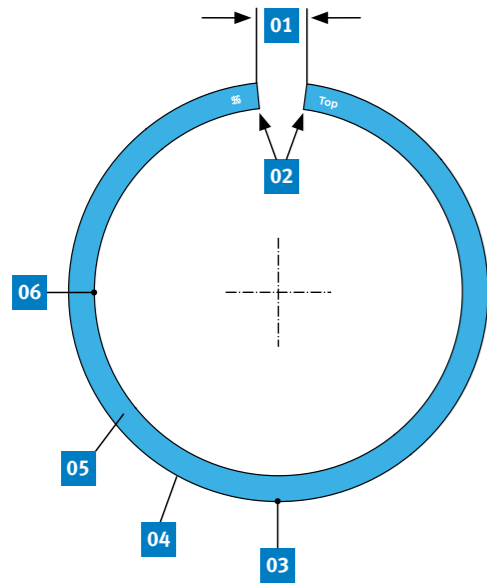
## 1.4 PİSTON SEGMANI TANIMLAMALARI

- 01 Ağız açıklığı
- 02 Segman uçları
- 03 Segman sırtı (segman uçlarının karşısı)
- 04 Segman çalışma yüzeyi
- 05 Segman kenar yüzeyi
- 06 Segman iç yüzeyi

- 07 Segman sonu boşluğu (soğuk durumdaki boşluk)
- 08 Silindir çapı

- 09 Radyal duvar kalınlığı
- 10 Eksenel boşluk
- 11 Piston segmanı yüksekliği
- 12 Silindir çapı
- 13 Yuva tabanı çapı
- 14 Yuva yüksekliği
- 15 Radyal boşluk

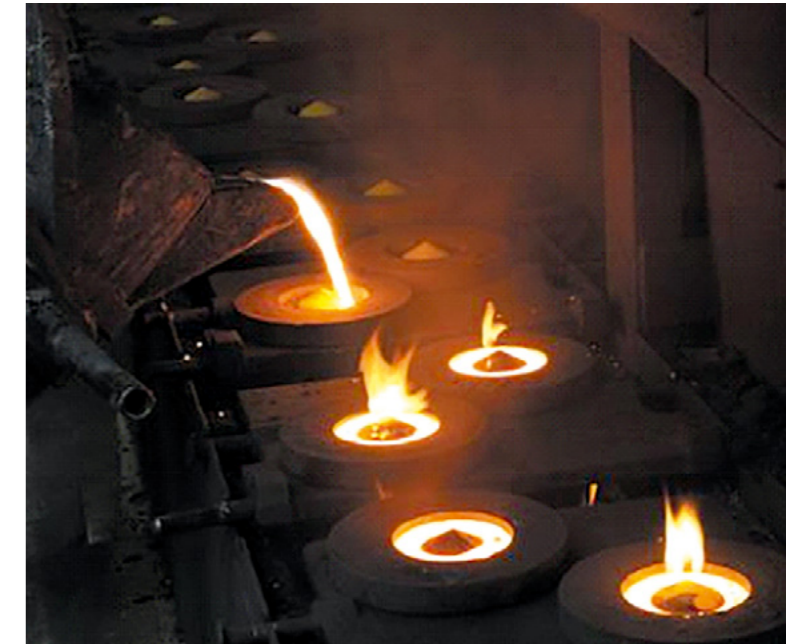
Piston segmanı döküm prosesi

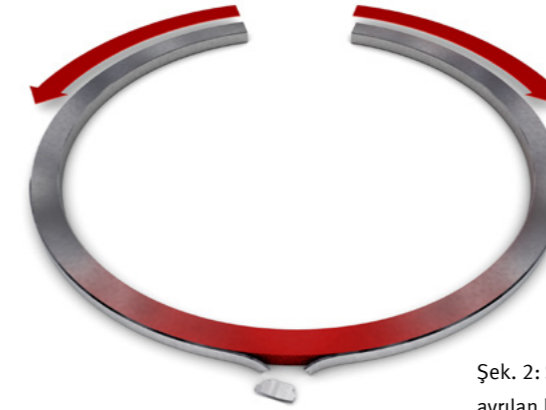
Şek. 2: Segman sırtından ayrılan kaplama.

Püskürtme metodu ile uygulanmış molibden ve ferro oksit tabakalarında bazen çalışma yüzeylerindeki kaplama tabakalarının ayrılması söz konusu olabilir. Piston segmanlarının montajında yapılan hatalar (segmanlar pistonlara geçirilirken segmanların çok fazla açılması ve segmanların Şek. 1'de gösterildiği gibi açılması) bunun başlıca sebebidir. Segmanlar pistona hatalı şekilde geçirilirken sadece segmanın sırtındaki kaplama atar (Şek. 2). Kaplamanın segman uçlarından ayrılması, yanma bozuklukları (örneğin vuruntulu yanma) nedeniyle segmanda titreme olduğuna işaret eder.

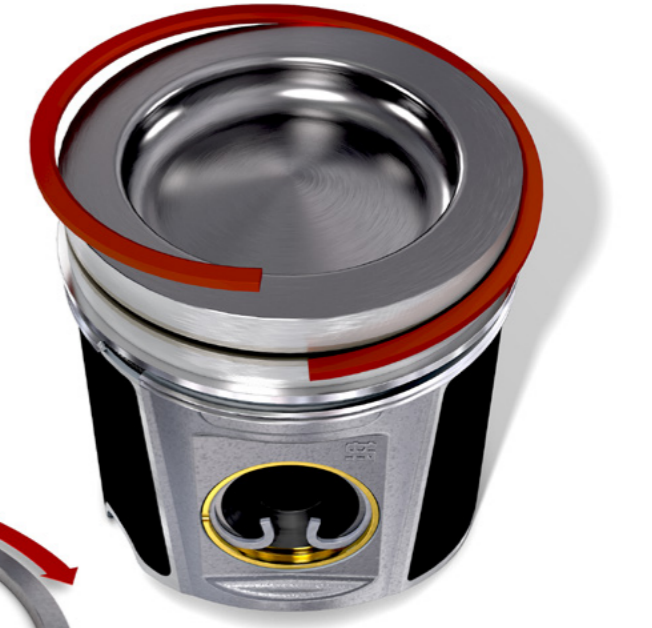
Şek. 1: Piston üzerine çekme sırasında piston segmanlarının dönmesi ve açılması

- Segmanı kesinlikle şekilde gösterildiği gibi pistonun üzerine çekmeyin. Segman büküldüğünde ve yuva içine düz şekilde oturmadığında yuva içinde dönmez ve tek yönlü aşınır veya artık doğru sızdırmazlık sağlamaz. Daha kötüsü molibden kaplamalı segmanlarda molibden tabakasının ayrılması veya çatlaması söz konusu olabilir. Kaygan tabaka daha montaj esnasında kaybolmamışsa en geç motor çalışmaya başladığında kaybolacaktır. Kaygan tabaka ayrılır, piston ve silindir hasar görür, kızgın yanma gazları piston ve silindir duvarı arasından geçeceğinden piston silindir deliği içine kaynarak sıkışacaktır. Etrafa saçılacak parçacıklar pistonu ve silindir çalışma yüzeylerine zarar verir.

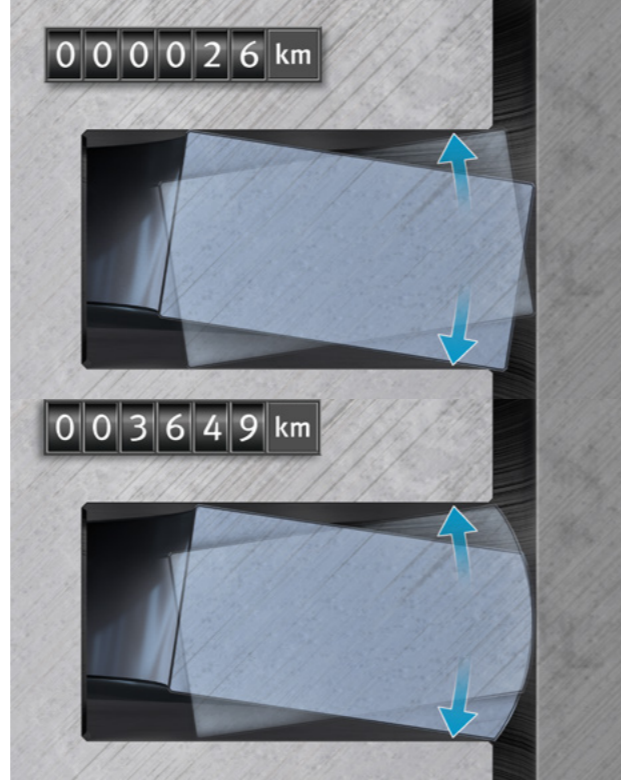
Şek. 1: Alışma aşınması ile sağlanan yuvarlaklık

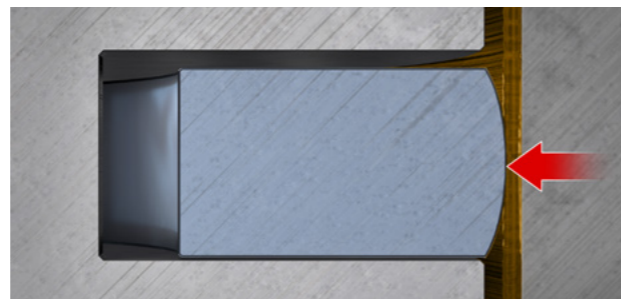
Şek. 2: Simetrik ve yuvarlak segman çalışma yüzeyi

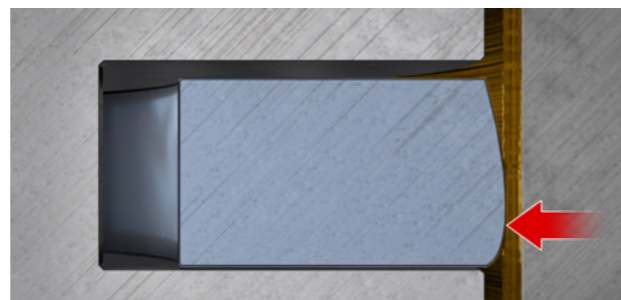
Şek. 3: Asimetrik ve yuvarlak segman çalışma yüzeyi

Eğer yuvarlaklık henüz segman üretiminde oluşturuluyorsa, daha iyi bir yağ tüketimi kontrolü için asimetrik yuvarlaklık oluşturma imkanı vardır. O zaman yuvarlaklığın tepe noktası çalışma yüzeyinin ortasında değil biraz daha altındadır (Şek. 3).

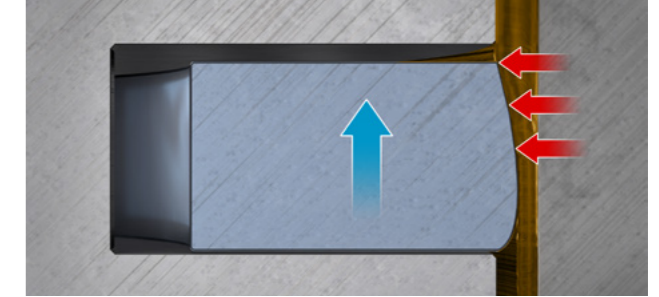
Şek. 4: Yukarı hareket sırasındaki kuvvetli süzülme

yağ sıçraması da daha az olur. Aşağı hareket sırasında yüzeyin daha küçük olması nedeniyle piston segmanı daha az süzülür ve yağ sıçraması daha fazla olur (Şek. 4 ve 5). Dolayısıyla asimetrik ve yuvarlak şekle sahip olan segmanlar, özellikle dizel motorlardaki dezavantajlı işletme koşullarında yağ tüketimi kontrolünde de rol oynar. Bu durum örneğin tam yükte çalışma sonrasındaki uzun rölanti evrelerinde meydana gelir ve tekrar gaz verildiğinde egzoz kanalına yağ atılması ve mavi duman çıkması ile kendini gösterir.

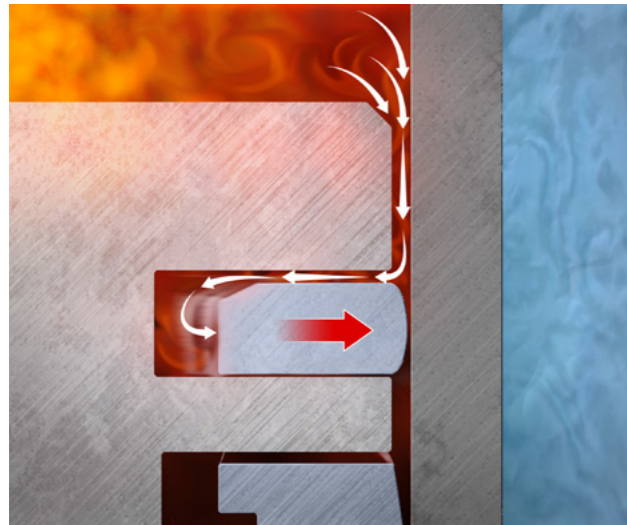
Şek. 1: Bastırma basıncının güçlendirilmesi

Birinci kompresyon segmanına ait toplam bastırma kuvvetinin %90'ı çalışma taktı sırasında yanma basıncı tarafından oluşturulur. Basınç, Şek. 1'de gösterildiği gibi kompresyon segmanlarının arkasına yerleşir ve bu segmanları silindir duvarına daha kuvvetli şekilde bastırır. Bastırma kuvvetinin güçlendirilmesi genelde birinci kompresyon segmanı üzerinde etkilidir ve zayıflamış bir şekilde ikinci kompresyon segmanında da devam eder.

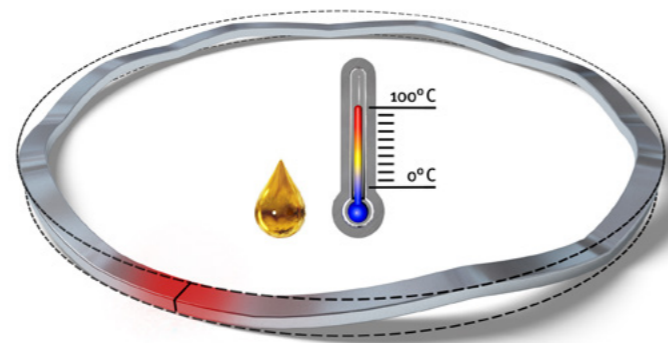
Şek. 2: İşletme sıcaklığında piston segmanı deformasyonu

Piston segmanlarının doğru şekilde çalışması için, segmanların segman yuvaları içinde serbestçe dönebilmeleri temel koşuldur. Piston segmanlarının yuvaların içine sıkışması halinde, segmanlar ne sızdırmazlık görevini yerine getirebilir ne de ısıyı tahliye edebilir. İşletme sıcaklığında da korunması gereken segman sonu boşluğu, ısı nedeniyle genişleme durumunda piston segmanı çevre ölçüsünün daima silindir çevresinden küçük kalmasını sağlar. Eğer segman sonu boşluğu ısı nedeniyle genişleme sayesinde ortadan kalkarsa, piston segmanının uçları birbirine preslenir. Hatta daha fazla baskı uygulandığında, uzunluk değişikliğini dengelemek için piston segmanının bükülmesi gerekecektir. Piston segmanı, ısı genişlemesinden dolayı radyal yönde açılmadığından, uzunluk değişikliği sadece aksel yönde telafi edilebilir. Şek. 2'de, silindir içinde yer kalmadığı zaman segmanın nasıl bir deformasyona uğradığı gösterilmiştir.

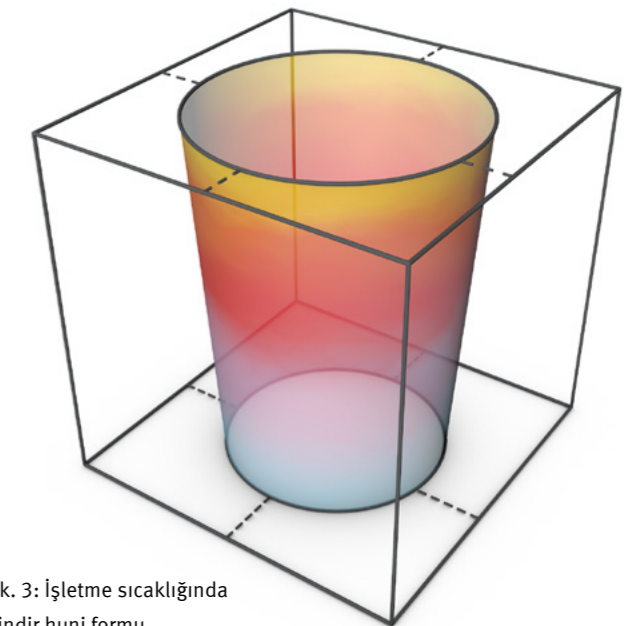
Şek. 3: İşletme sıcaklığında silindir huni formu

Genleşme nedeniyle silindir deliğinin genişlemesi de tüm silindir gömleği boyunca eşit değildir. Silindir, üst bölümde yanma olayının verdiği ısıdan dolayı alt bölüme kıyasla daha fazla ısınacaktır. Silindirin eşit olmayan genişmesi nedeniyle, silindir şekline farklılık gösteren hafif bir huni şeklini alan bir sapma elde edilecektir (Şek. 3).

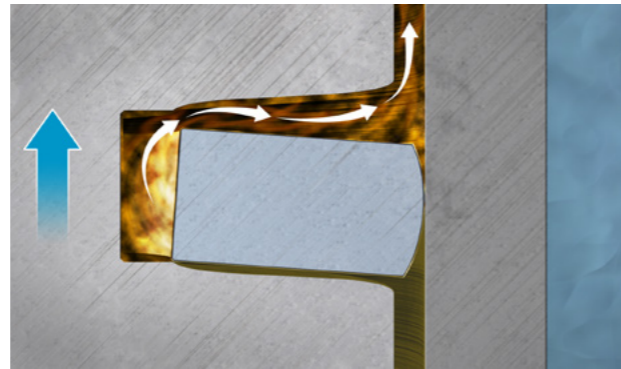
Şek. 3: Kompresyon stroku

Yandaki resimlerde, aşınma nedeniyle (kir ve uzun süre çalışma) segmanın arka tarafında artık sızdırmazlık sağlanmadığı ve segman yuvasının içinden yüksek gaz ve yağ transferinin gerçekleştiği kolaylıkla görülebilmektedir. Bu nedenle aşınmış segman yuvalarına yeni segmanların takılması mantıklı bir işlem değildir. Yuvanın kenarındaki düzensizlikler segmana karşı sızdırmazlık sağlamaz ve yuva yüksekliğinin artması segmana daha fazla hareket alanı tanır. Segman, yükseklik boşluğunun fazla olması nedeniyle yuvanın içinde doğru şekilde yönlendirilmediği için, segman yuvanın kenarından çok daha kolay kalkar, yağ pompalanır (Şek. 2 ve 3), segman titremesi ve sızdırmazlık kaybı meydana gelir. Ayrıca segmanın çalışma yüzeyinde aşırı yuvarlaklık meydana gelir. Bu da çok kalın bir yağ tabakasının oluşması ve yağ tüketiminin artması anlamına gelir.

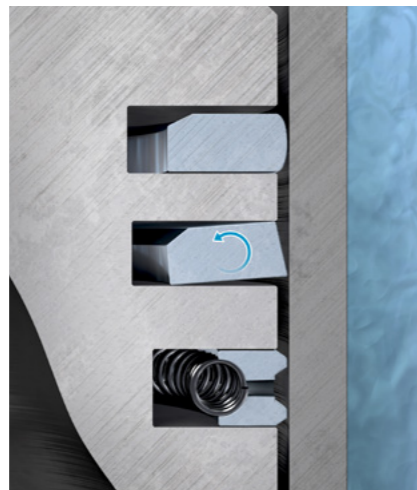
Şek. 3:  
Pozitif torsiyon

Piston segmanlarında açılan iç kenar faturaları veya iç kenar pahları, segmanlar gerilmemiş (monte edilmiş) durumdayken bir torsiyon oluşmasını sağlar. Segmanlar gerdirilmemiş yani sökülmüş durumdayken torsiyon etkili değildir (Şek. 2) ve segman yuvasının içinde düz bir şekilde durur. Segman monte edilmiş yani gerilmiş durumdayken, iç kenar pahı veya iç kenar faturası nedeniyle malzemenin bulunmadığı daha zayıf olan tarafa doğru çekilir. Segman burkulur veya torsiyon gerçekleşir. Alt veya üst kenardaki pahın veya iç faturanın pozisyonuna bağlı olarak pozitif ve negatif torsiyonlu piston segmanından bahsedilir (Şek. 3 ve 4).

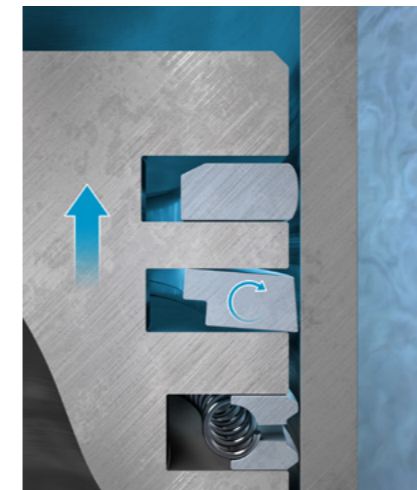
Şek. 5:  
Yanma basıncı yok

Pozitif torsiyonlu dikdörtgen ve konik segmanlar prensip olarak iyi bir yağ sıyırma karakteristiğine sahiptir. Ancak piston aşağıya doğru hareket ederken silindur duvarında meydana gelen sürtünme sonucu segman yuvasının alt kenarından hafifçe yukarı kalkabilir ve bu durum sızdırmazlık boşluğunun içine yağ girerek yağ tüketimine sebep olabilir.

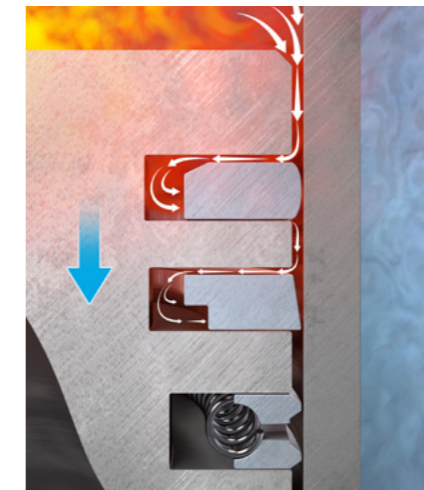
Şek. 6:  
Yanma basıncı var

Negatif torsiyonlu segman, segman yuvasının alt kenarında dıştan ve üst kenarında içten sızdırmazlık sağlar. Bu şekilde yuvasının içine yağ girmesi engellenir. Bu nedenle negatif torsiyonlu segmanlar ile, özellikle kısmi yük işletiminde olan ve yanma odasında vakum bulunan durumlarda yağ tüketimine olumlu etki yapılabilir. Negatif torsiyonlu konik segmanlarda, çalışma yüzeyindeki açı yakl. 2° ile normal konik segmanlara kıyasla biraz daha büyüktür. Bu fazlalık, negatif torsiyon açısının kısmen kaybolması nedeniyle gereklidir.

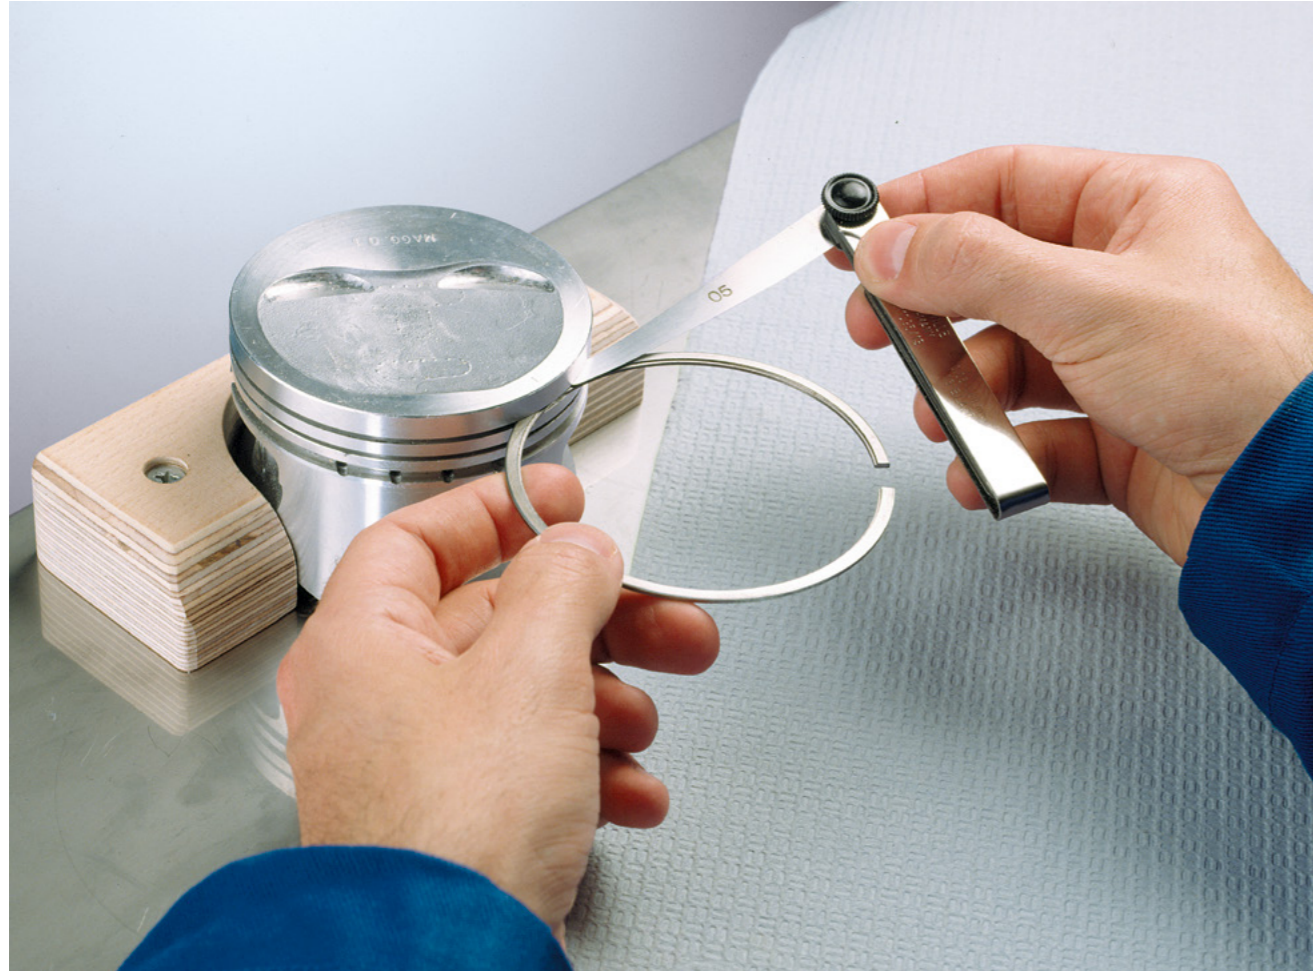
Şek. 1: Segman yüksekliği boşluğunun ölçülmesi

Çalışmış olan pistona yeni segmanlar takılacağı zaman, pistonun tekrar kullanılabilir olup olmadığına segman yükseklik boşluğuna bakılarak karar verilir. İlgili piston segmanı Şek. 1'de gösterildiği gibi temizlenmiş olan segman yuvası içine yerleştirilir ve bir kalınlık mastarı ile ölçülür. Çalışmış olan bir piston içindeki yeni piston segmanı ölçüleceği zaman, segmanı piston üzerine monte etmektense şekilde gösterilen yöntemi uygulamak daha başarılı sonuç verecektir. Segmanı piston üzerine takma ve sökme işlemi birkaç kez gerçekleştirilirse, bazı durumlarda segman malzemesi deforme olabilir ve bu da segman fonksiyonunu etkileyebilir.

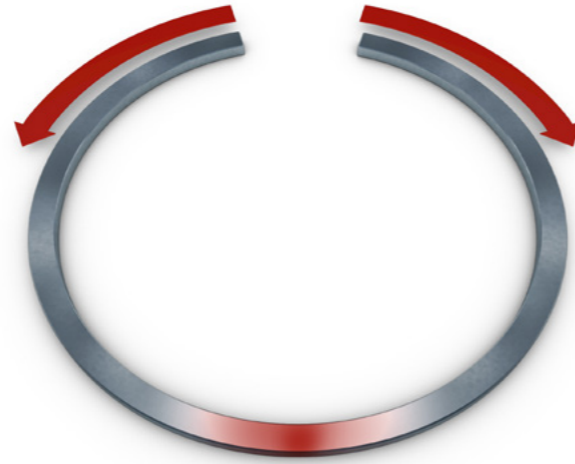
Şek. 1: Piston segmanının pistonun üzerine aşırı çekilmesi

Daha fazla gerginlik sağlamak amacıyla piston segmanları kesinlikle yukarı doğru eğilmemelidir! Segman uçları açılırken segman sadece bir yerde – segman sırtında bükülür. Segmanın daha fazla gerginlik sağlaması bu şekilde elde edilemez. Tam tersine: Segmanın aşırı derecede bükülerek açılması sonucunda segman, silindirik yapısını kaybeder ve hiçbir zaman normal derecedeki sızdırmazlık fonksiyonunu doğru şekilde yerine getiremez.

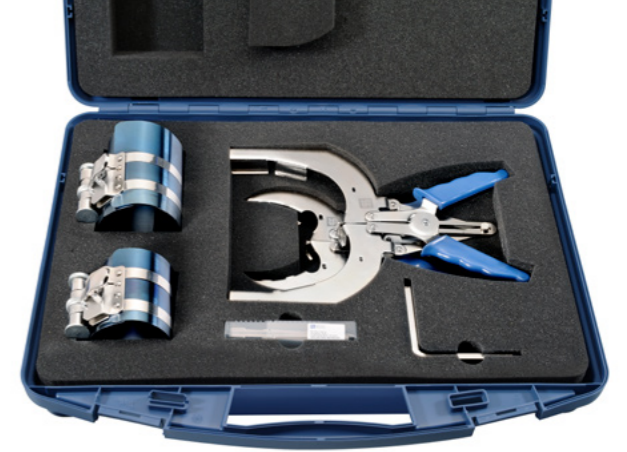
Piston segmanı montaj seti  
Ürün No. 12 00001 16 900 (binek otomobil)  
Ürün No. 12 00002 16 900 (ticari araç)

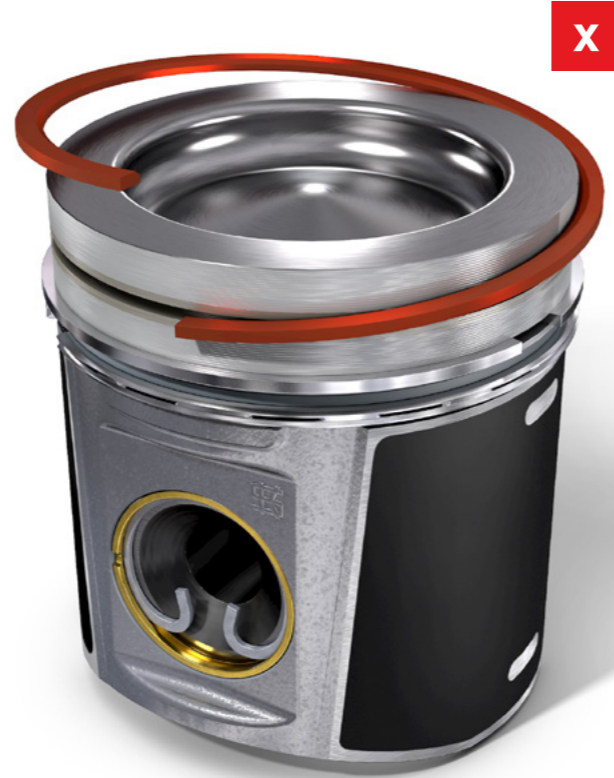
- Segmanın segman yuvası içine çepeçevre şekilde oturup oturmadığını kontrol edin, segman çalışma yüzeyi piston şaftının dışına çıkmamalıdır. Bu nokta önemlidir, çünkü yuva taban boşluğu olmadığında (yanlış segman veya yuva tabanında koklaşma) segman fonksiyonu sağlanamaz.

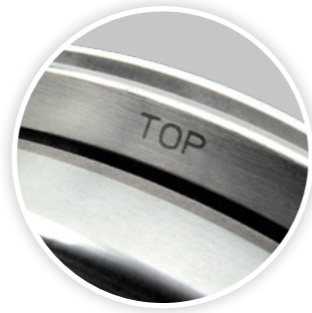
- Montaj işaretlerini dikkate alın. "Top" yazısı bu tarafın, yanma odasına doğru yukarı bakması gerektiği anlamına gelir. Tam emin olmadığınızda veya segmanın üzerinde "Top" yazısı bulunmadığında, segmanı yazılı tarafı yukarı gelecek şekilde monte edin.

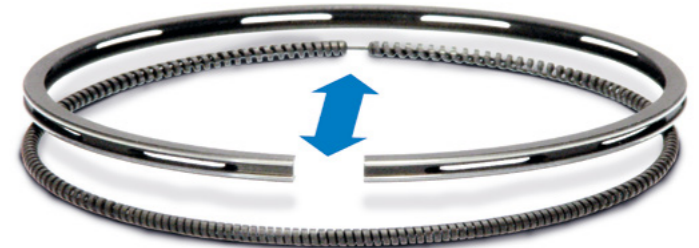
- İki parçalı yağ sıyırma segmanlarında daima hortum yayının pozisyonuna dikkat edin. Hortum yaylarının uçları daima segman uçlarının karşısında durmalıdır.

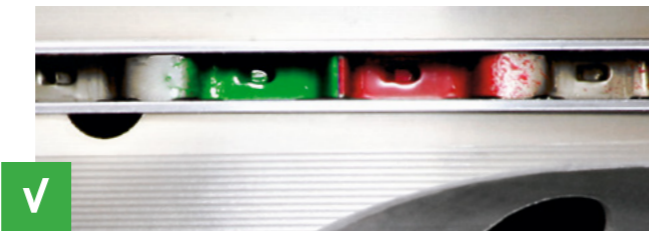
- Üç parçalı segmanlarda, yağ sıyırma fonksiyonunun garanti edilmesi için genişleme yayının doğru konumda olması şarttır. Ön montajı yapılmış segmanların olduğu pistonları monte etmeden önce de genişleme yaylarının konumunu her zaman kontrol edin. Yay uçları taşınma sırasında gerilmemiş durumdadır ve üst üste kayabilir. Yay uçlarındaki her iki renkli işaretleme de görülebilir olmalıdır. Bu işaretler görülüyorsa yay üst üste gelmiştir ve segman fonksiyonunu yerine getiremez. Üç parçalı yağ sıyırma segmanının bütün segman ağız uçları (iki çelik lamel ve genişleme yayı) birbirlerine 120° açı ile döndürülmüş olarak monte edilmelidir.

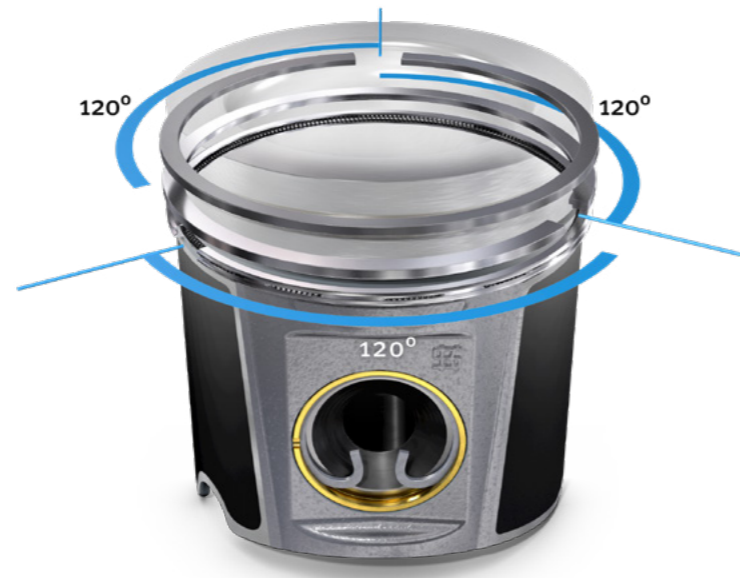
- Montaja hazır durumdaki pistonun segman uçlarını, birbirlerine yaklaşık 120° açı ile döndürülmüş olacak şekilde döndürün. Böylece motorun ilk kez çalıştırılması sırasında pistona ve segmana yardımcı olursunuz. Sebabi: Motor ilk kez çalıştırılırken piston segmanları henüz alışmadığından kompresyon biraz daha düşüktür. Segman ağız uçlarının birbirlerine doğru döndürülmesi ile motorun ilk kez çalıştırılması sırasında, zor çalışmaya sebep olan çok fazla blow-by gazı çıkışı engellenir.

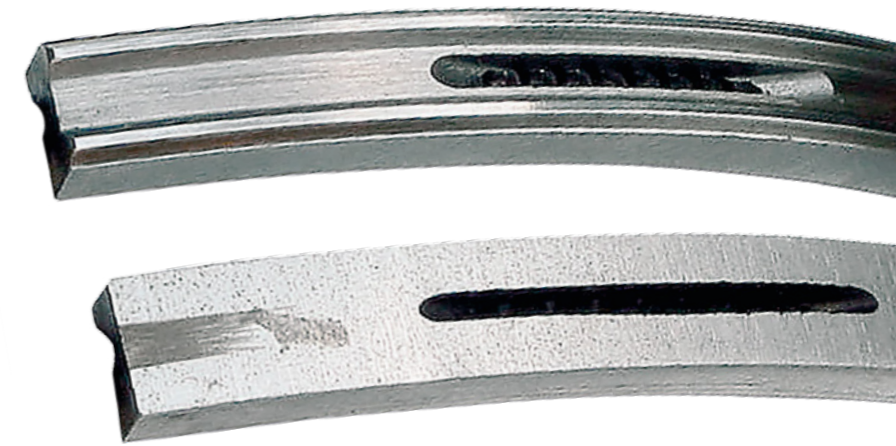
Şek. 3: Yeni ve aşınmış yağ sıyırma segmanı

Karışık sürtünme, piston segmanlarında ve silindir yüzeyinde çok yüksek radyal aşınmaya neden olur. Bu aşınma, yağ sıyırma segmanının her iki sıyırma kenarında çok kolay görülebilir. Şek. 3'te bir tane yeni segman ve bir tane de karışık sürtünme sonucu aşınmış olan yağ sıyırma segmanı gösterilmiştir. Her iki sıyırma kenarı tamamen kaybolmuştur. Segmanın çıkarıldığı motorda aşırı yüksek yağ tüketimi söz konusu olmuştur. Sadece yağ sıyırma segmanları ile sınırlı kalmayan bu tür radyal aşınmalar, neredeyse her zaman motora aşırı yakıt dolması sonucu oluşur.

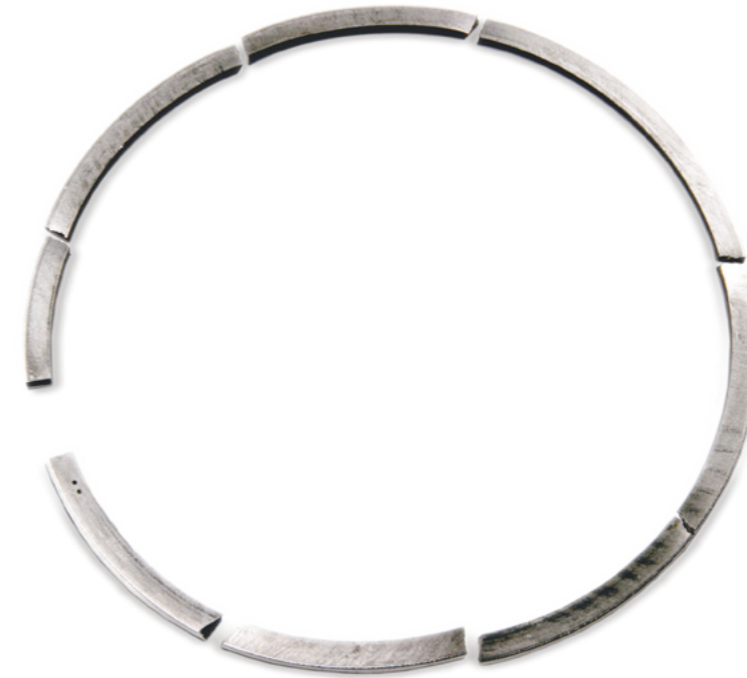
Kırılmış piston segmanı

Bu kırılma, radyal veya aksel duvar kalınlığı aşınmadan olayı önemli derecede azalmışsa gerçekleşir. Segman çoğu zaman, aşırı yüksek segman yüksekliği boşluğu nedeniyle titremeye başlar ve üzerine tesir eden zorlamaya artık dayanamaz. Segman genelde çok sayıda küçük parça şeklinde kırılır.
