**SI 0095**  
Nur für Fachpersonal!  
1/2

# SERVICE INFORMATION

## AUSFALL DER REGELKLAPPE

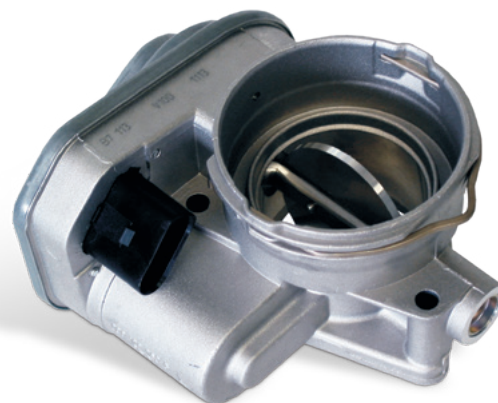
Produktansicht der Regelklappe

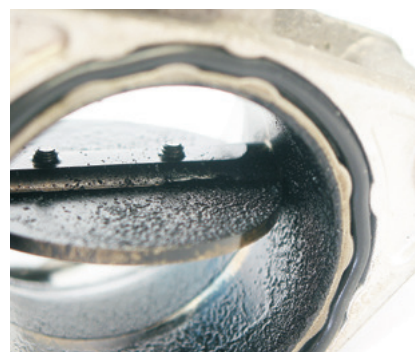
Regelklappe im verölten Zustand

Von einer Reinigung der Regelklappe raten wir ab:

- Bei einer defekten Regelklappe mit den umseitig beschriebenen Schäden bringt eine Reinigung keine Verbesserung.
- Eine funktionstüchtige Regelklappe könnte durch die Reinigung beschädigt werden.
