**SI 1830**  
¡Sólo para personal especializado!  
1/1

# SERVICE INFORMATION

## AVERÍA EGR DEBIDO A PARTÍCULAS EXTRAÑAS PROCEDENTES DEL TRACTO DE ESCAPE

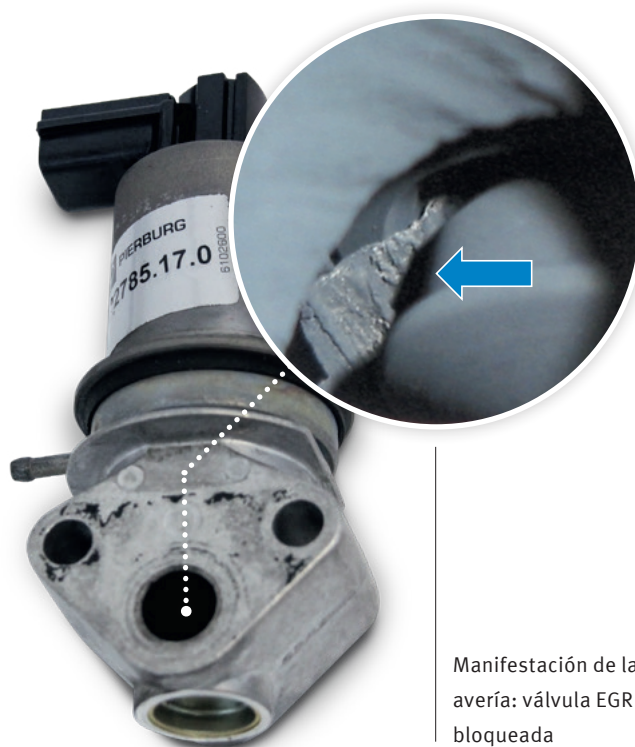
Las partículas extrañas pueden ser aspiradas por las tuberías de la recirculación de los gases de escape desde la zona del catalizador debido a pulsaciones en el tracto de escape o al vacío en el canal de admisión de los motores de gasolina. En caso de que una partícula extraña bloquee la válvula EGR en estado abierto, el gas de escape recircula de forma permanente. Esto provoca las reclamaciones y los avisos de avería descritos anteriormente como

Manifestación de la avería: válvula EGR bloqueada

Estas partículas extrañas pueden ser fragmentos de un catalizador dañado o perlas de soldadura de la fabricación del catalizador. Debe comprobarse el catalizador en cuanto a daños, p. ej., con ayuda de un endoscopio a través de la abertura de la sonda reguladora antes del catalizador, así como sustituirse la válvula EGR.

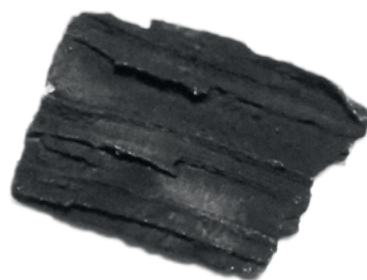
Posibles causas de la avería: fragmentos del catalizador
