SI 1761

# BOMBAS ELÉCTRICAS DE COMBUSTIBLE E1F, E2T Y E3T

## PREFILTRO OBSTRUIDO

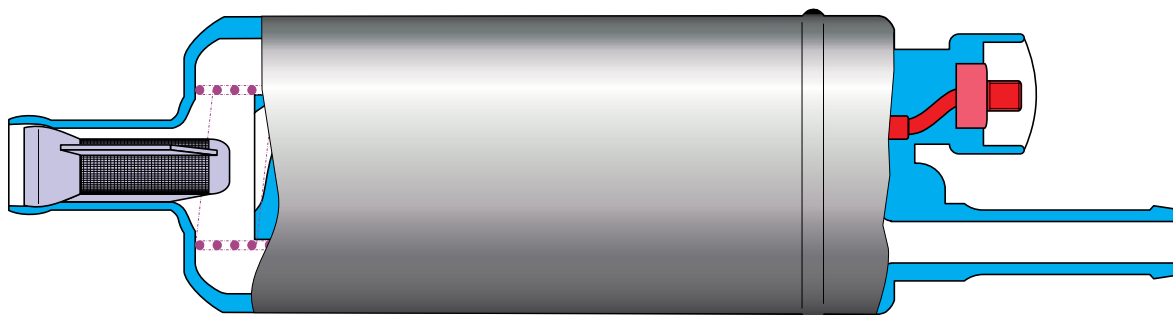
Prefiltro en el lado de aspiración

- Extraiga el prefiltro cuidadosamente del empalme de aspiración con una pinza.  
Al hacerlo, no dañe el empalme de aspiración.
- Limpie el prefiltro con combustible.
- Introduzca de nuevo el prefiltro cuidadosamente en el empalme de aspiración.  
Al hacerlo, no dañe el empalme de aspiración.
