**SI 0083**

# SERVICE INFORMATION

## CONTRÔLE RAPIDE DES CLAPETS D'AIR SECONDAIRE

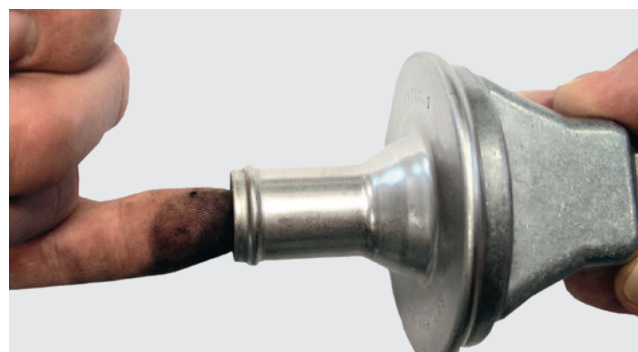
Figure 1: Simple contrôle du clapet anti-retour

- Détacher le tuyau de raccordement situé sur le clapet anti-retour d'air secondaire et menant à la pompe à air secondaire cf. point de contrôle « P » sur le graphique au verso.
- Si les incrustations sont présentes sur ce côté du clapet (test avec le doigt, Voir Figure 1), le clapet anti-retour fuit et doit être remplacé. Dans ce cas, il se peut que la pompe à air secondaire soit déjà endommagée.
- Contrôler la pompe à air secondaire et la remplacer le cas échéant.

Lors du remplacement d'une pompe à air secondaire, la valve de commutation électrique de commande ainsi que le clapet d'air secondaire doivent en principe être également contrôlés pour vérifier s'ils présentent des fuites.

Le contrôle rapide du clapet d'air secondaire peut être réalisé simplement comme suit :

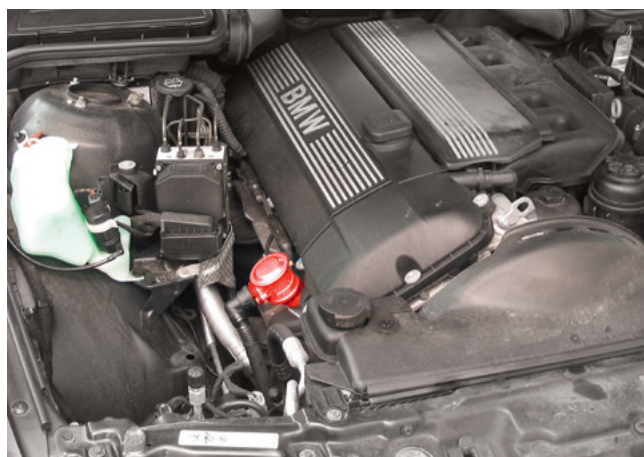
Les clapets d'air secondaire sont des composants du système d'air secondaire. Ils sont montés entre la pompe à air secondaire (1) et le collecteur d'échappement. Ils empêchent que les points de pression dans le système de gaz d'échappement ne provoquent des dégâts dans le système d'air secondaire et que les gaz d'échappement ou la condensation n'accède à la pompe à air secondaire.

Il existe différentes versions de clapets d'air secondaire :  
Les clapets anti-retour et de coupure (3) sont la plupart du temps actionnés par une dépression.

Les versions les plus récentes (à p. de 1998 →) s'ouvrent par la pression de l'air secondaire. C'est ainsi que la commande pneumatique est supprimée par la valve de commutation électrique (2).

Les clapets anti-retour d'air secondaire (5) s'ouvrent grâce à la pression du courant d'air secondaire.

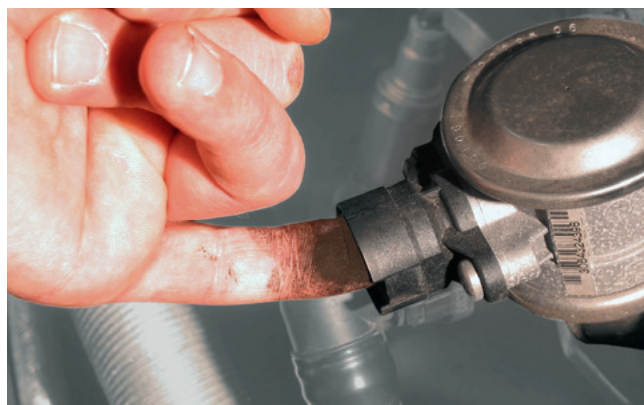
Rapide contrôle du clapet d'air secondaire dans la BMW 520i  
(mis en évidence)
