SI 1171

SERVICE INFORMATION

DAÑOS EN EL CIGÜEÑAL ...

... CAUSAS Y CÓMO SE PUEDEN EVITAR

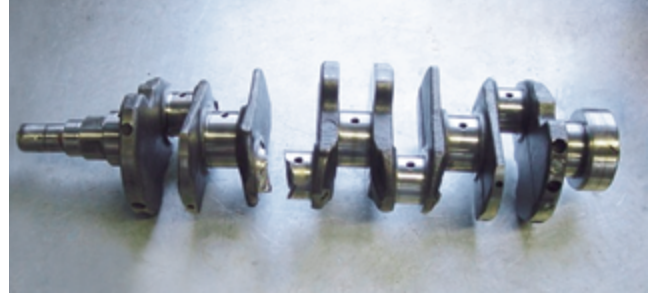
LAS CAUSAS DE ROTURAS DEL CIGÜEÑAL RADICAN RARA VEZ EN LA FATIGA DE LOS MATERIALES TRAS UN TIEMPO DE RODAJE PROLONGADO

Las roturas del cigüeñal ocurren más frecuentemente debido a:

- Sobrecarga mecánica del cigüeñal por fallos en la combustión, golpes de agua, etc.
- Bloqueo repentino del motor debido al cambio averiado, contrapesos sueltos, etc.
- Vibraciones de torsión excesivas como p. ej. amortiguadores de vibraciones averiados, volantes de inercia o embragues defectuosos.
- Debilitamiento del material por daños anteriores del cojinete o por recocimiento de los muñones del cojinete, etc.
- Repasado impropio del cojinete del cigüeñal.
- Daños mecánicos del eje antes del montaje.
