**SI 1830**

# SERVICE INFORMATION

## EGZOS KANALINDAKİ YABANCI CİSİMLER NEDENİYLE EGR HATASI

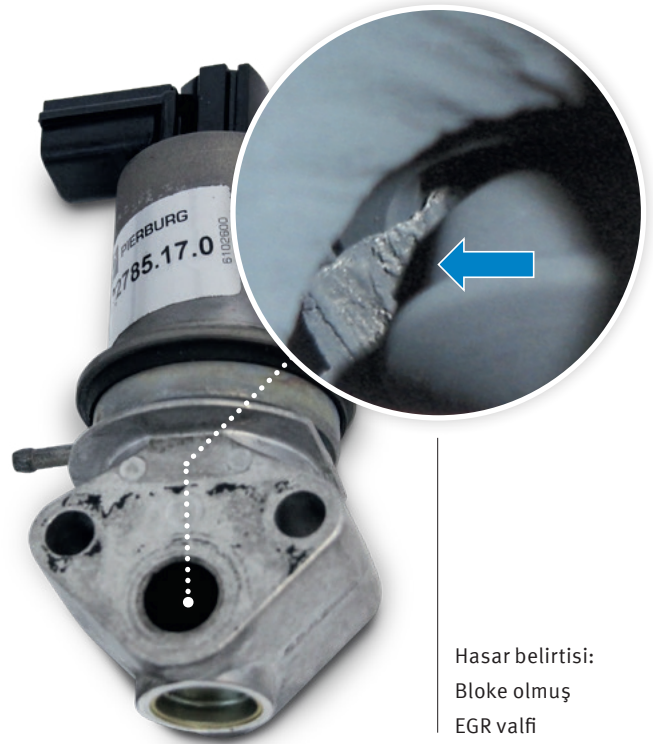
Katalitik konvertörün olduğu bölgedeki yabancı cisimler, titreşimler nedeniyle egzoz kanalının içine veya benzinli motorlarda vakum nedeniyle egzoz gazı resirkülasyonu hatlarından geçerek emme kanalının içine emilebilir. Açık durumdaki bir EGR valfinin bir yabancı cisim nedeniyle bloke olması halinde sürekli bir egzoz gazı geri dönüşü söz konusu olur. Bu durumda da sözü edilen şikayetler ve aşağıdakilere benzer hata mesajları oluşur:

Hasar belirtisi:  
Bloke olmuş  
EGR valfi

Bu yabancı cisimler arızalı bir katalitik konvertördeki kırılmış parçalar veya katalitik konvertörün imalatında oluşan kaynak boncukları olabilir. Katalitik konvertörün hasar durumunu örneğin katalitik konvertörün önündeki ayarlama sensörünün açıklığı içinden bir endoskop yardımıyla ölçün ve EGR valfini değiştirin.

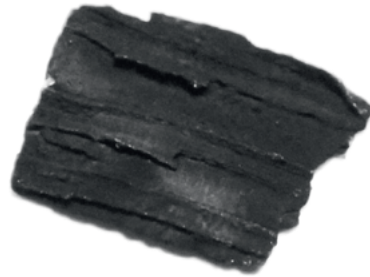
Olası hasar sebebi:  
Katalitik konvertör-  
deki kırılan parçalar
