**SI 1013**

# SERVICE INFORMATION

## ERRORES DE PRESIÓN EN EL TUBO DE ASPIRACIÓN AL RALENTÍ

### BÚSQUEDA DE AVERÍAS EN VEHÍCULOS CON SENSOR MAP

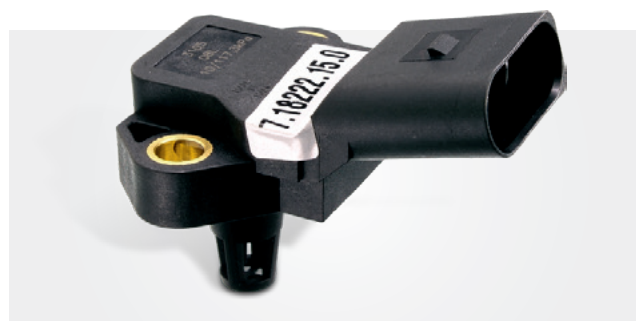
Sensor de presión en el tubo de aspiración/sensor MAP
