SI 1001

SERVICE INFORMATION

INSERTS DE CHAMBRE DE TURBULENCE

MANIEMENT CORRECT AVEC DES CULASSES DE TYPE DE CONSTRUCTION ANCIEN

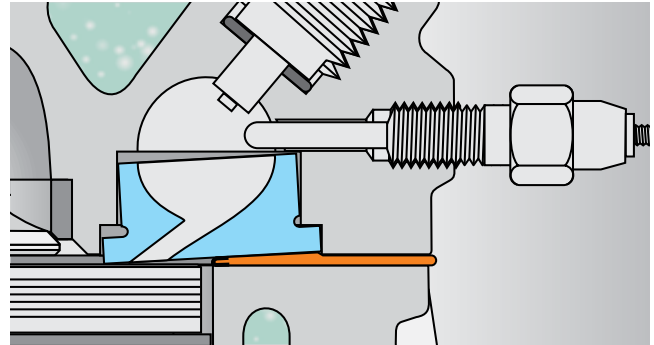
Fig. 3

1. La chambre de turbulence s'est affaissée ou ne disposait pas du dépassement nécessaire dès le montage. L'insert de chambre de turbulence bascule dans son siège et entre en collision avec le piston. La pression de combustion et la surchauffe de la chambre (mauvaise dissipation thermique) favorisent également le basculement (Fig. 3).

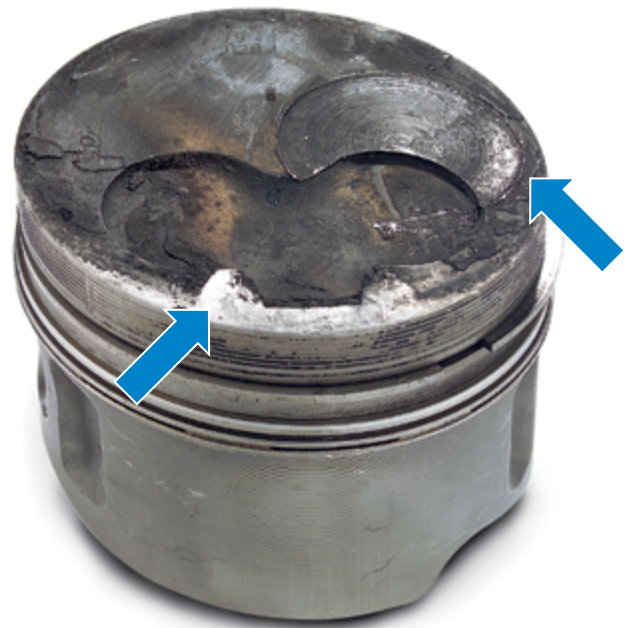
2. En cas de surchauffe du moteur due par exemple à des anomalies de combustion, les composants se dilatent fortement. Le piston ne bouge alors plus librement et cogne contre la chambre de turbulence, les soupapes et la culasse. On voit, sur le piston de la Fig. 4, les impacts de choc de l'insert de chambre de turbulence (flèche) et de la soupape d'admission. Le dommage a été occasionné par une surchauffe du moteur.

Fig. 4: impacts de choc dus à une surchauffe du moteur
