**SI 0096**

# SERVICE INFORMATION

## UNE CAUSE SI SIMPLE QU'ON NE LA VOIT PAS

### DÉFAUT DU SYSTÈME OBD POUR CAUSE DE DÉPRESSION INSUFFISANTE

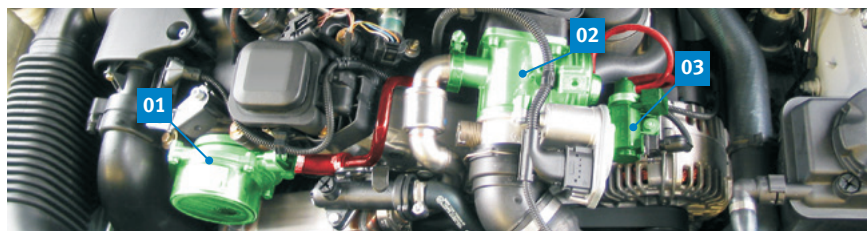
Par exemple BMW 118d (E87) :  
Composants du système de dépression (vert), tuyau de dépression (rouge)

- 01 pompe à vide
- 02 soupape EGR
- 03 convertisseur électropneumatique

**En cas de dommage, contrôler l'étanchéité de tous les composants du système à dépression et remplacer la pièce défectueuse.**
