**SI 1856**

# SERVICE INFORMATION

## POMPY WODY AUDI/SEAT/ŠKODA/VW

**NIEBEZPIECZEŃSTWO ZNISZCZENIA: BEZWZGLĘDNI PRZESTRZEGAĆ PRZY MONTAŻU!**

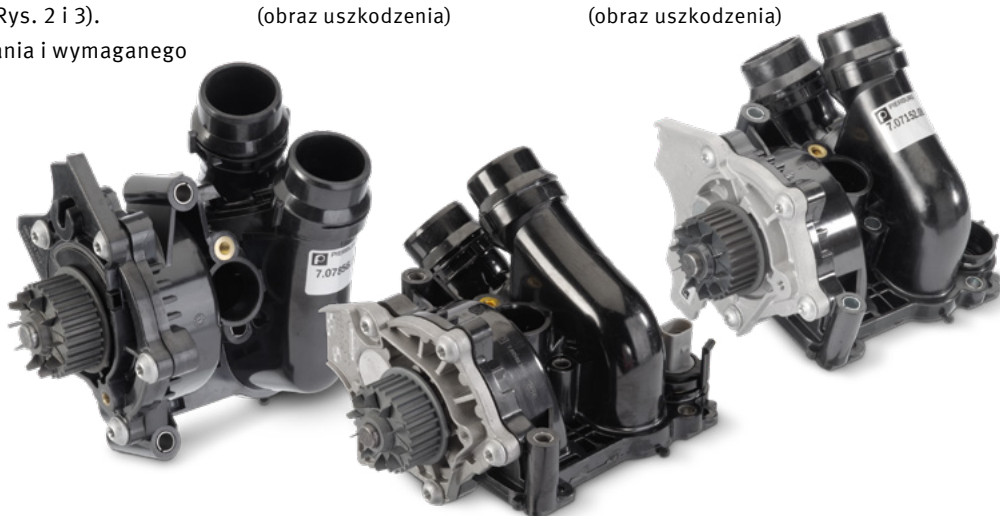
Rys. 1: Widok produktu

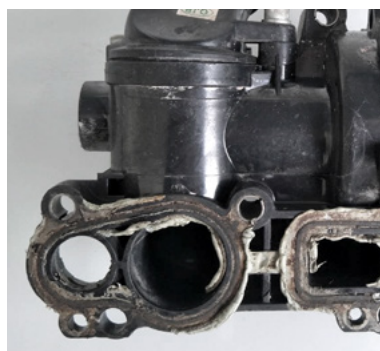
Rys. 5: Nieszczelności wskutek zastosowania dodatkowych środków uszczelniających (obraz uszkodzenia)

- Wszystkie uszczelki tej pompy wody mogą być użytkowane wyłącznie w kontakcie z płynem chłodzącym. Nigdy nie wolno ich smarować, np. olejem silnikowym.
- Również otoczenie miejsca montażu oraz sam płyn chłodzący muszą być wolne od zanieczyszczeń olejem.
- W razie kontaktu z olejem uszczelki mogą ulec spęczeniu w rowku, powodując zniszczenie obudowy pompy.
- Nie stosować żadnych dodatkowych środków uszczelniających. Pompa może stać się nieszczelna (Rys. 5).
