**ПОВРЕЖДЕНИЯ ПОРШНЕЙ –
КАК ВЫЯВИТЬ И УСТРАНИТЬ ИХ**

Данная брошюра позволит ознакомиться с различными повреждениями поршней, рабочих поверхностей цилиндров и гильз цилиндров. Специалисту она поможет в проведении диагностики и выявлении причин, а неспециалист приобретет благодаря ей базовые знания.

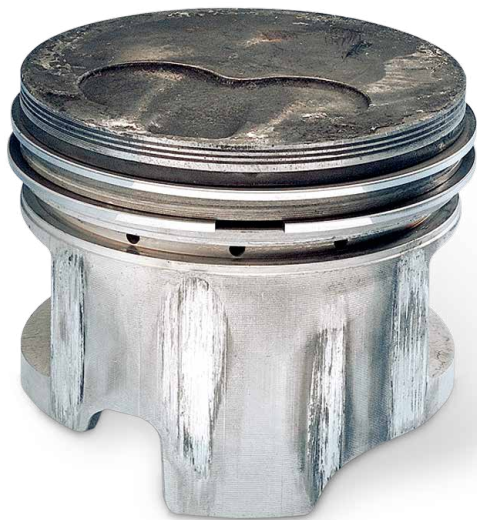
- Несколько похожих задиrow на поверхности юбки поршня.
- Задиры на нагруженной и ненагруженной сторонах юбки поршня, т. е. наличие задиrow на одной стороне поршня и соответствующих задиrow на противоположной стороне.
- Поверхность с переходом от мест нажима с сильным блеском к темным, гладким местам трения.
- Зона колец без повреждений.

- Слишком малое отверстие цилиндра.
- Слишком сильная или неравномерная затяжка головки блока цилиндров (перекос цилиндра).
- Неровные торцевые поверхности на блоке цилиндров или на головке блока цилиндров.
- Загрязненные или поврежденные резьбовые отверстия или болты головки блока цилиндров.
- Поверхности прилегания головок болтов имеют задиры или неравномерно смазаны.
- Неправильные или неподходящие уплотнения головки блока цилиндров.
- Перекосы цилиндров в результате неравномерного нагрева из-за отложений извести, загрязнения или других неисправностей системы охлаждения.

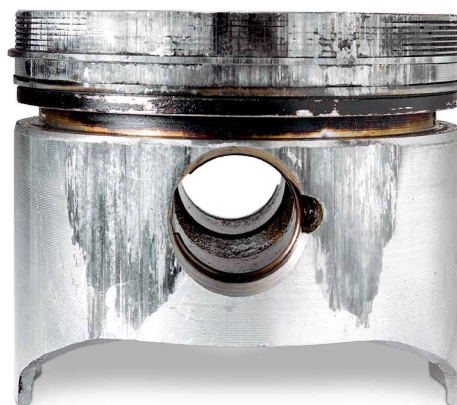
Рис. 1

- Задиры на нагруженной и ненагруженной сторонах со смещением под углом ок. 45° относительно оси поршневого пальца.
- Задиры имеют поверхность с переходом от мест нажима с сильным блеском к темным, относительно гладким местам истирания (рис. 1).
- Поршневой палец имеет синий цвет побежалости (рис. 3). Причина: повышение температуры подшипника поршневого пальца в результате недостаточного зазора или нехватки масла.

- Дефект монтажа при горячей посадке поршневого пальца (шатун горячего прессования).
При горячей посадке необходимо следить за тем, чтобы непосредственно после установки поршневого пальца подшипник пальца не был подвергнут контролю свободного хода путем качательных движений поршня. Непосредственно после установки холодного поршневого пальца в горячий шатун происходит выравнивание температур обеих деталей. Под влиянием тепла усиливается тепловое расширение поршневого пальца как при работе двигателя. Если подшипник в этом состоянии перемещают, может возникнуть место трения или задира. При работе двигателя это может привести к тяжелому ходу и неисправности подшипника пальца. По этой причине смонтированным деталям нужно дать остыть, прежде чем проводить контроль свободного хода.

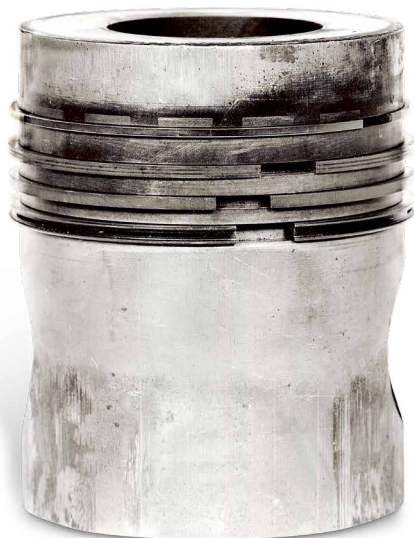
Рис. 1

- Задир из-за недостаточного зазора с местами нажима на одной стороне и на противоположной стороне на нижних концах юбки поршня.
- Переход от мест нажима с сильным блеском к гладким, темным местам трения (рис. 1).
- Отсутствие особых признаков на других частях поршня.
- Задир на гильзе цилиндра в области нижних колец круглого сечения (рис. 2).

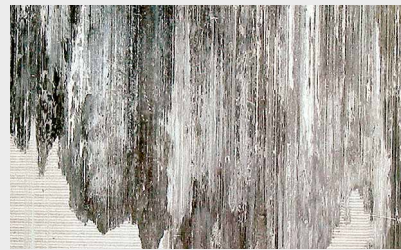
При полностью разрушенной масляной пленке:

Полностью узко ограниченные задиры, в основном на юбке поршня, с сильно истертой поверхностью темного цвета.

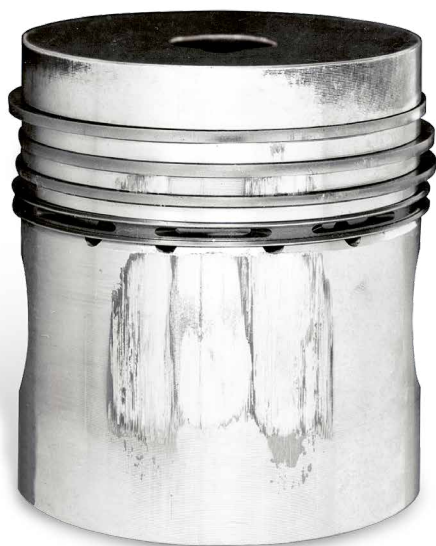
- Задир на юбке поршня на нагруженной стороне, частично распространяющиеся до области поршневых колец.
- Незначительные задиры на ненагруженной стороне.
- Поверхность задиров светлая и имеет почти металлический блеск.

Между поршнем и отверстием цилиндра наблюдалась значительная нехватка смазки. Поверхность задиров с почти металлическим блеском показывает, что в процессе образования задира масляная пленка еще имела, но была уже очень тонкой. В связи с незначительным повреждением речь здесь идет о временной нехватке масла или о повреждении в начальной стадии. Дальнейшая эксплуатация двигателя привела бы к увеличению масштаба повреждения.

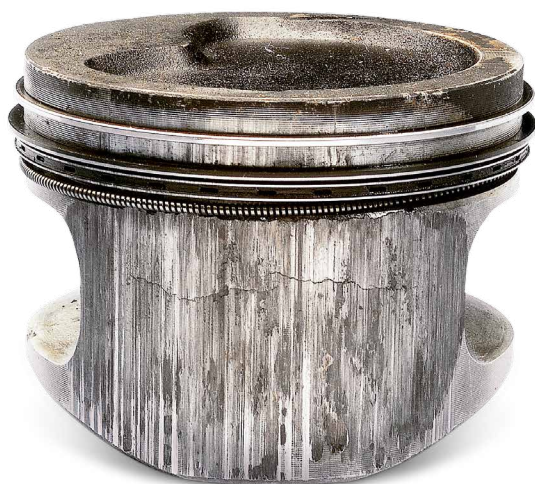
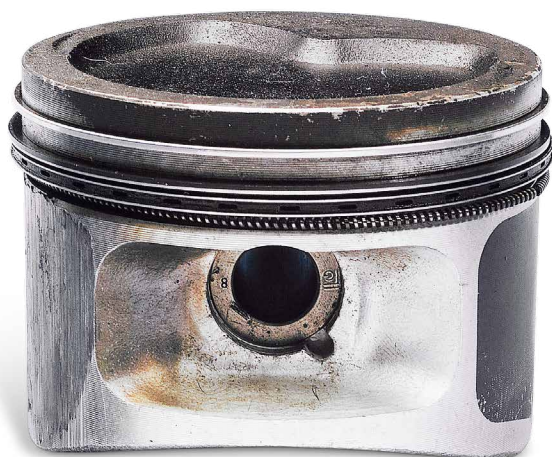
- Значительные задиры темного цвета с сильно истертой поверхностью на нагруженной стороне поршня.
- Противоположная сторона юбки поршня без повреждений.
- Область поршневых колец в начальной стадии, как правило, без повреждений.

Здесь речь идет о типичном задире от работы всухую, который встречается в основном на нагруженной стороне, реже на ненагруженной стороне. Повреждение возникает в том случае, если смазочная пленка прерывается только на одной половине цилиндра. Причина заключается в локальной нехватке масла или в перегреве соответствующей стороны цилиндра. Недостаточный зазор не может быть причиной повреждения, поскольку несмотря на сильные задиры на противоположной стороне отсутствуют места нажима.

- Частичное нарушение охлаждения из-за нехватки охлаждающего средства, воздушных пузырей, отложений грязи или прочих неисправностей охлаждающего контура.
- В цилиндрах с ребрами может возникнуть локальный перегрев из-за отложений грязи снаружи, в результате чего возможно прерывание масляной пленки.
- В двигателях с воздушным охлаждением: дефектные, отсутствующие или неправильно установленные спойлеры.
- Неисправность форсунки для распыления масла с целью охлаждения поршня.
- Слишком низкое давление масла: недостаточное количество смазки на нагруженной стороне цилиндра при использовании шатунов с форсунками для распыления масла.
- Недостаток смазки на более нагруженной стороне цилиндра из-за разбавления масла или использования масла, качество которого не подходит для предусмотренной цели применения.

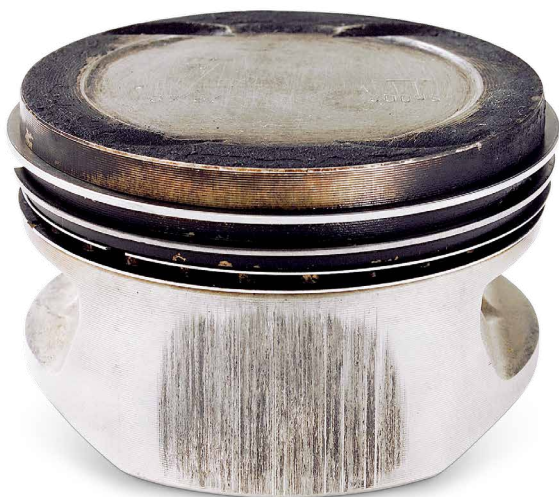
- Узкие, продолговатые места трения с отчетливыми границами на юбке поршня там, где обычно находится пятно контакта поршня.

Несгоревшее топливо конденсируется на рабочей поверхности цилиндра, разбавляя или смывая несущую масляную пленку. Это приводит к работе всухую таких сопряженных скользящих частей, как поршень и цилиндр, что вызывает образование узких, длинных мест трения. Область поршневых колец остается, как правило, без повреждений.

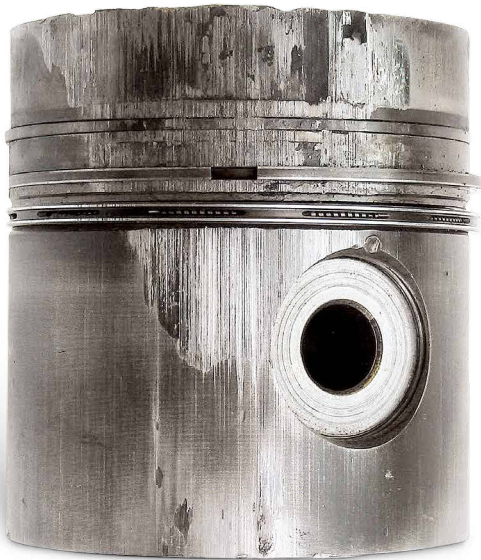
- Отдельные задиры, преимущественно на жаровом поясе.
- Поверхность задиров имеет шероховатости и места трения, отчасти вырваны большие куски материала.

Из-за дефекта впрыскивающей форсунки нераспыленное топливо разбрызгивалось до стенки цилиндра и ослабляло там действие масляной пленки вплоть до работы полностью всухую. В результате этого на жаровом поясе образовалось так много задиров, что произошло его временное сваривание со стенкой цилиндра. По причине подобного сваривания из головки поршня были вырваны куски.

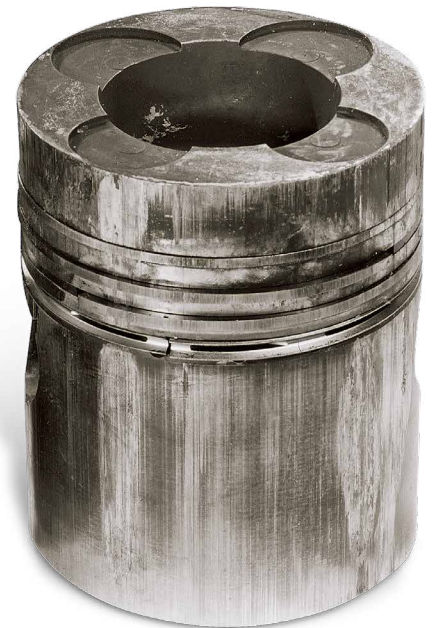
Рис. 4

Но и нарушения режима сгорания и повышенная температура или недостаточное охлаждение поршня и стенки цилиндра могут отрицательно повлиять на смазочную пленку или разрушить ее. Это означает работу поршневых колец всухую, вследствие чего появляются прижоги. Поршень перемещается также по несмазанным поверхностям цилиндра, что приводит сначала к появлению мест трения на жаровом поясе, а в дальнейшем — к задирам по всей юбке поршня (рис. 4).

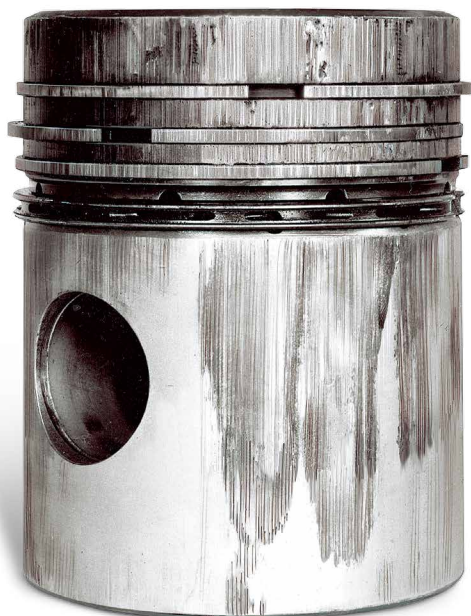
- Сильные задиры, начинающиеся с головки поршня и заканчивающиеся в направлении конца юбки.
- Задиры по всей головке поршня.
- Поверхность задилов имеет темный цвет, большое количество рисок и отдельные вырванные куски.
- Задиры на рабочих поверхностях поршневых колец, причем они несколько слабее в направлении маслосъемного поршневого кольца.

Из-за очень высокой термической нагрузки головка поршня сильно разогрелась, что привело к уменьшению зазора и разрушению масляной пленки. В результате этого вокруг головки поршня образовались как задиры из-за недостаточного зазора, так и задиры от работы всухую. Общая нехватка зазора из-за недостаточного зазора при монтаже поршня не может считаться причиной повреждения, поскольку в этом случае исходная точка повреждения находилась бы в области юбки (см. главу «Задиры из-за недостаточного зазора на юбке поршня»).

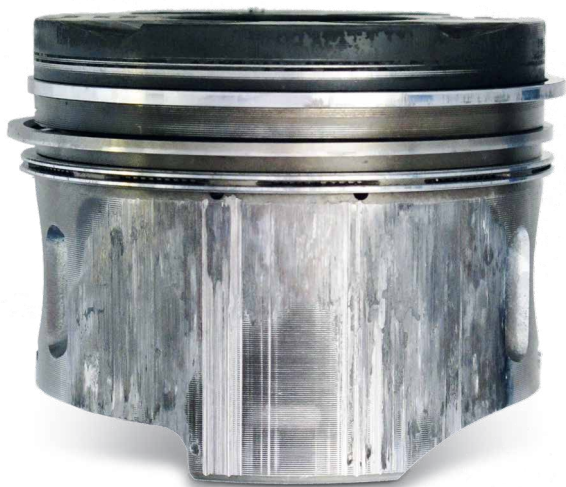
- Задир на юбке поршня с обеих сторон.
- Поверхность задиров имеет темный цвет, шероховатости и места сильного трения.
- Область поршневых колец имеет, как правило, лишь незначительные повреждения или остается без повреждений.

Из-за сильного перегрева двигателя прервалась смазка на рабочей поверхности цилиндра. Это привело к образованию задир от работы всухую с сильно истертой поверхностью на юбке поршня. Повреждение затрагивает область юбки, задир в области головки поршня отсутствуют. Поэтому можно исключить перегрузку двигателя из-за нарушений режима сгорания.

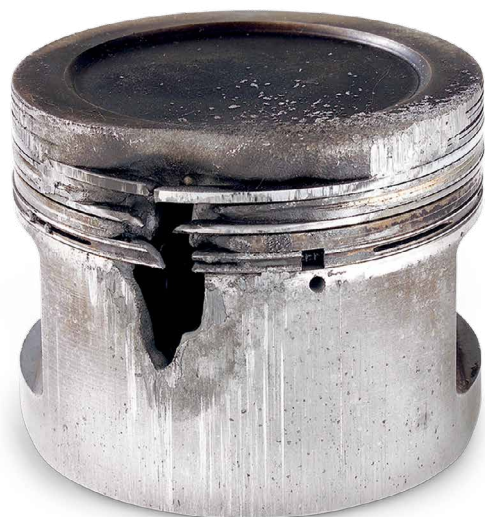
- На головке поршня имеется прогар за поршневыми кольцами.
- Юбка поршня не имеет задиrow, лишь со стороны повреждения на юбку поршня попал материал поршня.

Это в основном свеча зажигания, выпускные клапаны и отложения масляного нагара на стенках камеры сгорания. В результате калильного зажигания головка поршня сильно нагревается в области поверхности сжатия. Из-за высокой температуры материал поршня становится мягким, и под действием силы инерции и проникающих в место повреждения отработавших газов происходит сьем материала до маслосъемного поршневого кольца.

- Свечи зажигания с недостаточным калильным числом.
- Слишком бедная смесь и в результате этого повышенная температура сгорания.
- Поврежденные клапаны или слишком малый зазор в клапанном приводе, поэтому клапаны неправильно закрываются. От протекающих горячих отработавших газов клапаны начинают раскаляться. В первую очередь это касается выпускных клапанов, потому что впускные клапаны охлаждаются свежими газами.

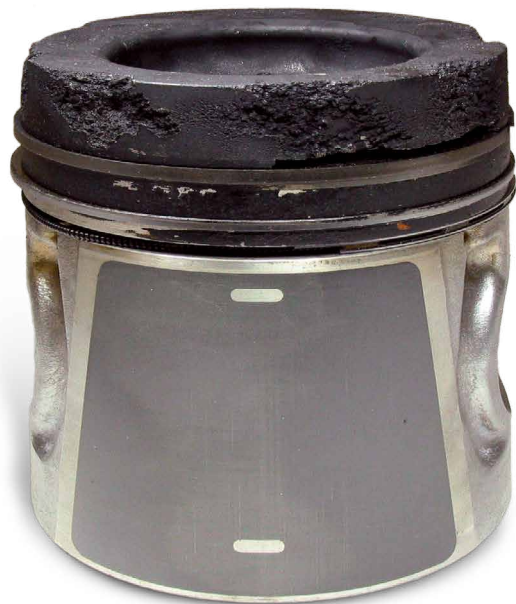
Рис. 2

Рис. 2:

- Эрозионные прогары на днище поршня или на жаровом поясе в направлении впрыска струй форсунками.
- Отсутствие задиrow на юбке поршня и в области поршневых колец.

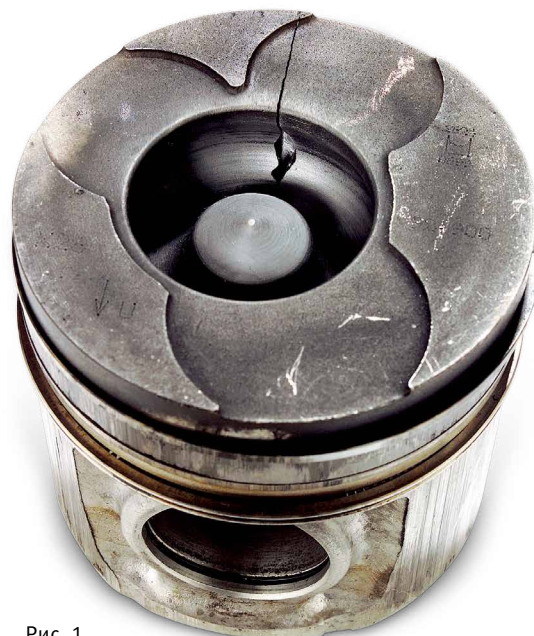
Рис. 1

- Трещины от напряжения по краю углубления.
- Основная трещина до бобышки поршня.
- Прожженный канал от углубления до области под маслосъемным поршневым кольцом, возникший под действием отработавших газов, протекавших через основную трещину.

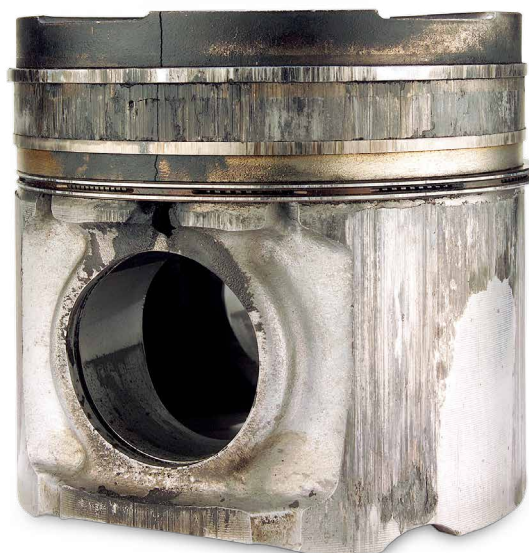
Рис. 2

Материал поршня местами сильно нагревается: в предкамерных двигателях в местах попадания предкамерных струй (рис. 3 и рис. 4), а в двигателях с непосредственным впрыском – по краю углубления (рис. 1). В этих местах материал сильнее расширяется. Поскольку перегретые места окружены холодным материалом, материал подвергается здесь выходящей за пределы эластичности деформации. При остывании происходит противоположный процесс: в местах, в которых материал сначала подвергался обжатию и вытеснению, возникает нехватка материала.

В результате этого появляются напряжения при растяжении, которые вызывают трещины от напряжения. Если на напряжения от термической нагрузки накладываются напряжения от прогибания пальца, то из трещин от напряжения образуется очень широкая основная трещина, которая приводит к поломке и выходу поршня из строя.

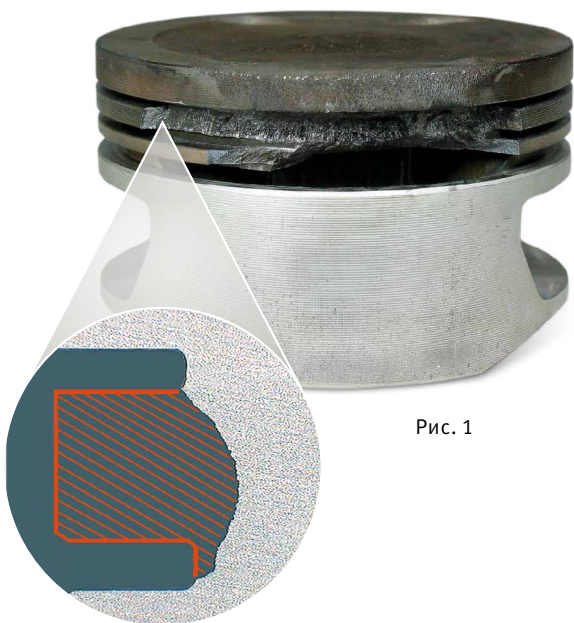
Рис. 1

- Поломка перемычки между канавками первого и второго компрессионных поршневых колец на одной стороне поршня (рис. 1).
- Повреждение начинается на дне верхней канавки и проходит под углом внутрь поршня, заканчиваясь на дне расположенной ниже канавки (рис. 2).
- Повреждение распространяется по направлению вниз.
- Задиры на поршне или проявления перегрева отсутствуют.

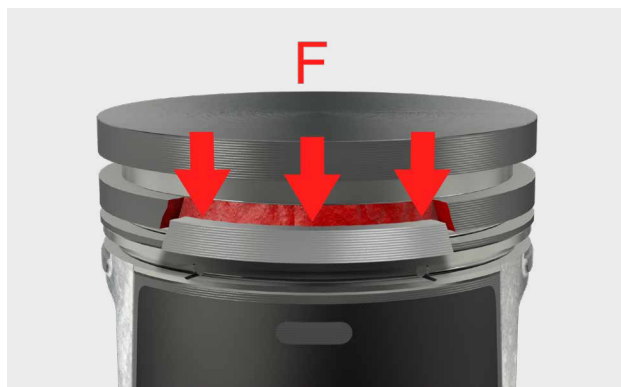
Рис. 3

На рис. 3 показано прохождение трещины, образовавшейся в результате детонационного сгорания и гидравлических ударов: вызвавшее поломку усилие воздействовало сверху на перемычку между канавками колец, из-за чего концы трещины разошлись книзу.

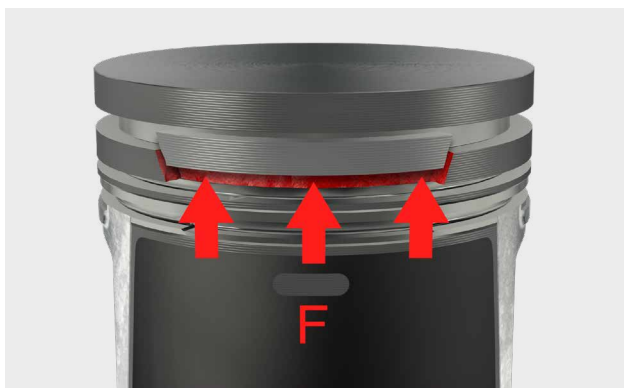
Рис. 4

Из-за неправильно сжатых поршневых колец во время монтажа поршней требуется приложить больше усилий. В результате применения силы при вдавливании или вбивании поршня возникают повреждения перемычек между канавками колец в виде тонких трещин. Перемычки между канавками колец выламываются в обратном направлении, потому что в этом случае давление действует снизу (рис. 4).

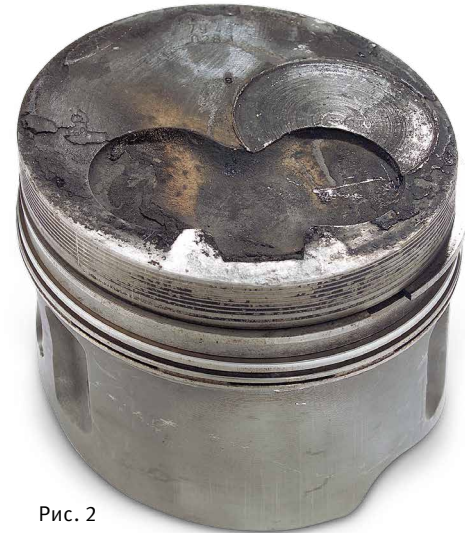
Рис. 2

- Следы сильных ударов на головке поршня (рис. 1). Масляный нагар почти полностью удален.
- Царапины и вдавленные отложения масляного нагара на днище поршня.
- Сильный износ поршневых колец, особенно маслосъемного поршневого кольца.
- Отпечаток вихревой камеры на передней кромке днища поршня (рис. 2).
- Отпечаток клапана на правой стороне днища.
- Первые признаки начинающегося места истирания от работы всухую на юбке поршня (рис. 4).

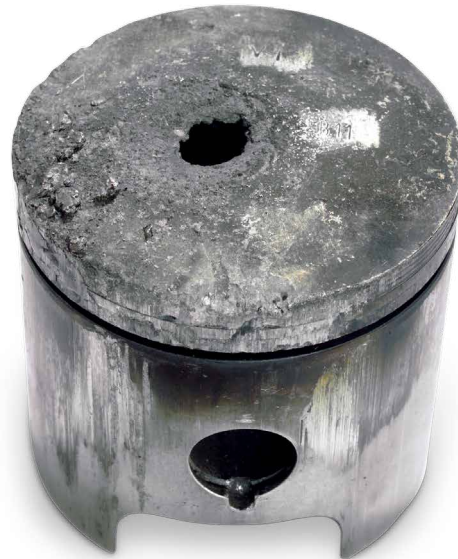
- Сквозная дыра в днище поршня, покрытом расплавленным материалом.
- Задиры в области юбки поршня. Причина: высокая температура и истертый материал поршня.

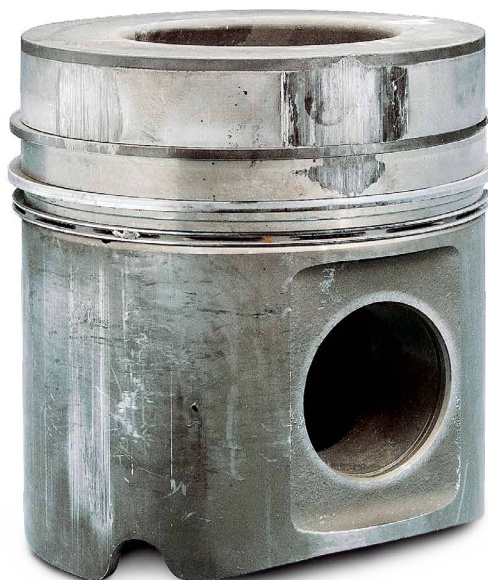
- Локальные задиры на головке поршня, распределенные по всему периметру поршня.
- Задиры начинаются на днище поршня и кончаются на 2-ом компрессионном поршневом кольце.
- Большая часть задиров находится на жаровом поясе.

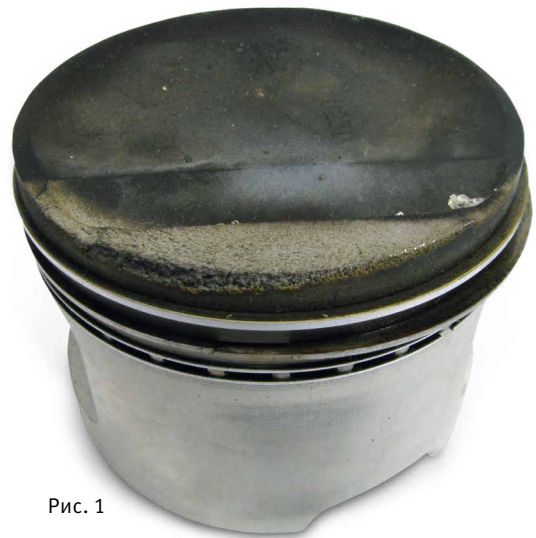
Рис. 1

Эрозионный сьем материала на жаровом поясе и днище поршня всегда являются последствием детонационного сжигания средней интенсивности в течение длительного времени. При этом создается ударная волна, распространяющаяся в цилиндре также между жаровым поясом и стенкой цилиндра до первого компрессионного поршневого кольца. В точке поворота ударной волны под действием кинетической энергии из поверхности поршня вырываются мельчайшие частицы.

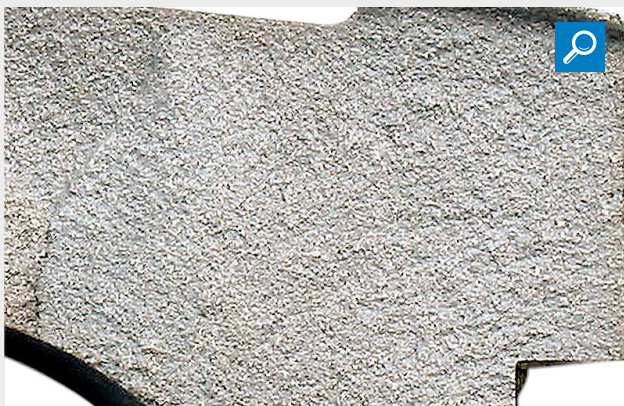
Рис. 1

Поломка от воздействия силы (рис. 1) всегда вызывается инородным телом, сталкивающимся с поршнем при работе двигателя. Инородными телами могут быть отломившиеся части шатуна, коленчатого вала, клапанов и тому подобное. В случае попадания воды или топлива в цилиндры также возможна поломка поршня от воздействия силы.

Поверхности излома в результате поломки от воздействия силы имеют серый цвет, без истирания и растровых линий. Поршень ломается внезапно, без постепенно образующегося излома.

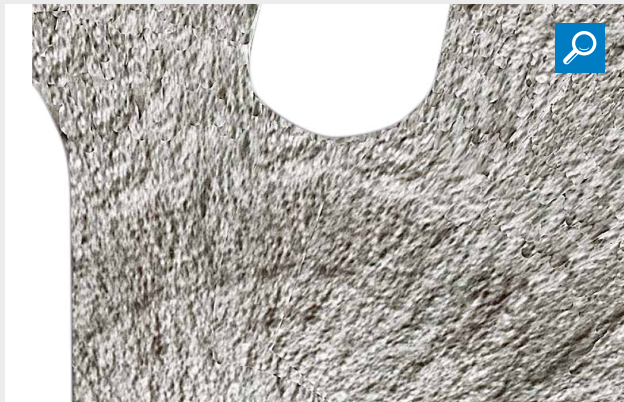
Рис. 2

При усталостном изломе (рис. 2) на поверхности излома образуются растровые линии, позволяющие выявить происхождение и постепенное развитие излома. Поверхности излома часто имеют блеск и места истирания. Причиной усталостного излома является чрезмерная нагрузка на материал поршня.

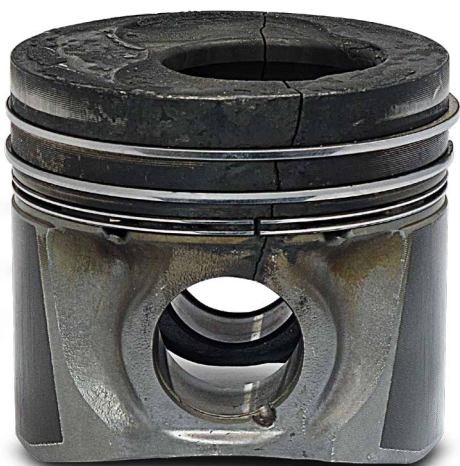
Рис. 1

- Образование так называемого излома в виде трещины, проходящей до дна поршня. Последствие: поршень ломается на две части (рис. 1).
- Усталостная трещина бобышки в области средней оси отверстия для поршневого пальца (рис. 2 и 3).

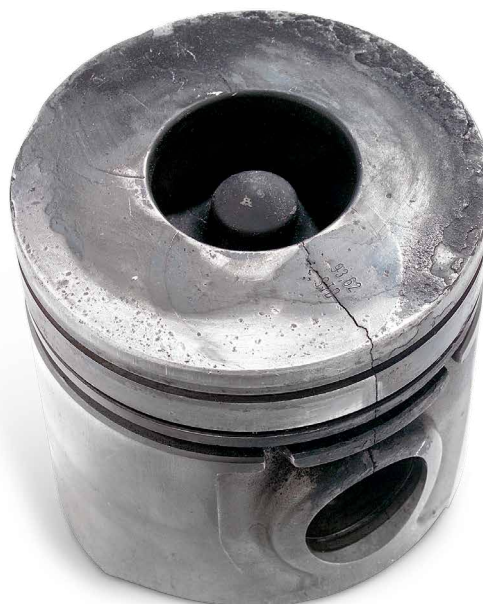
Рис. 1

Причиной являются продолжительные жесткие удары при столкновении днища поршня с головкой блока цилиндров. При этом поршень подвергается такому сотрясению, что в нем образуются трещины. Кроме того, происходит перекоз поршня в цилиндре, а юбка поршня ударяется о стенку цилиндра. В поршнях с нижним маслоъемным поршневым кольцом (рис. 2) при этом часто ломается юбка в области нижней кольцевой канавки для масла.

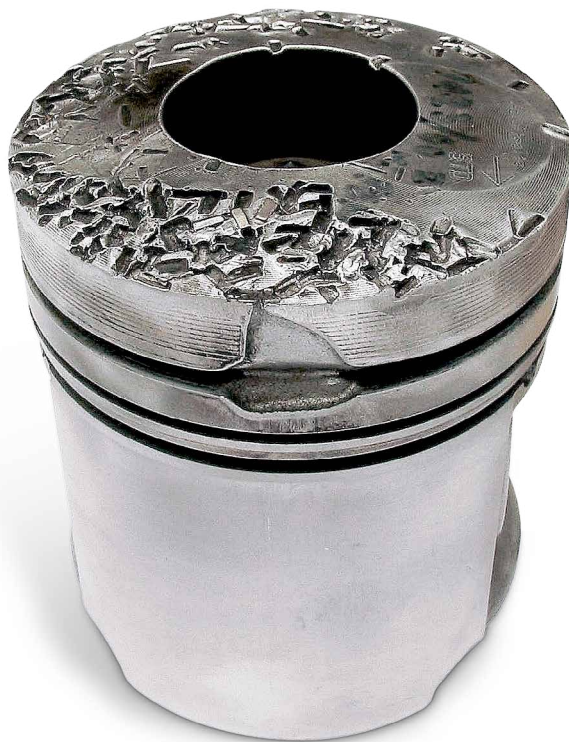
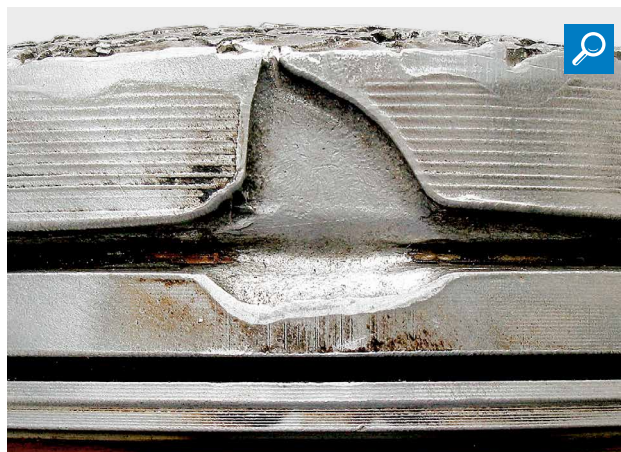
- Значительная эрозия материала до дна поршня, в области первой кольцевой канавки зоны колец.
- Сильный осевой износ первой кольцевой канавки.
- Сильное механическое повреждение дна поршня.
- Пятно контакта юбки поршня имеет матовый отшлифованный вид.

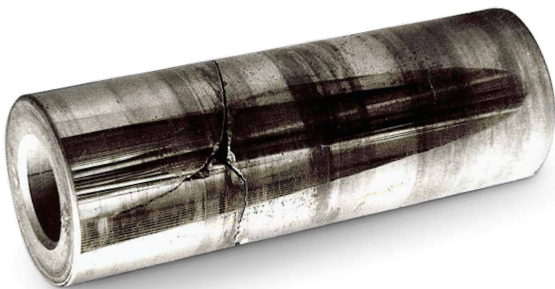
Рис. 1

- Поперечный излом поршневого пальца (рис. 1) на переходе между шатуном и бобышкой поршня.
- Трещина по длине более короткого куска.
- Поверхности излома имеют характер усталостного излома.

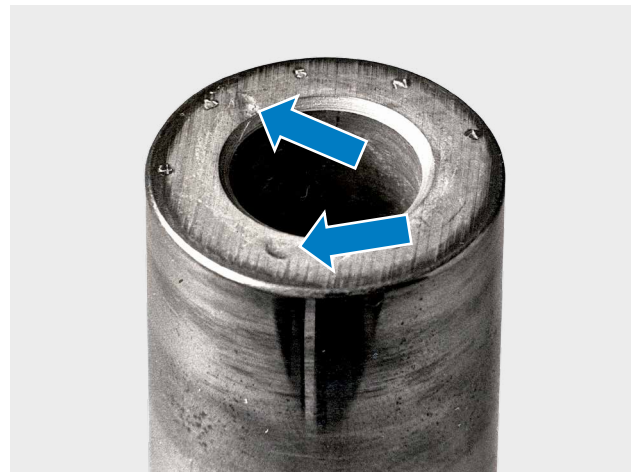
Рис. 2

На рис. 2 показано, что первая трещина может возникнуть не только из-за чрезмерной нагрузки, но и от ненадлежащего монтажа поршневого пальца. На торцевой стороне поломанного поршневого пальца ясно видно, что трещина появилась вследствие ударного повреждения (удар молотком). Имеющаяся трещина – даже при нормальной нагрузке – может привести к поломке поршневого пальца.

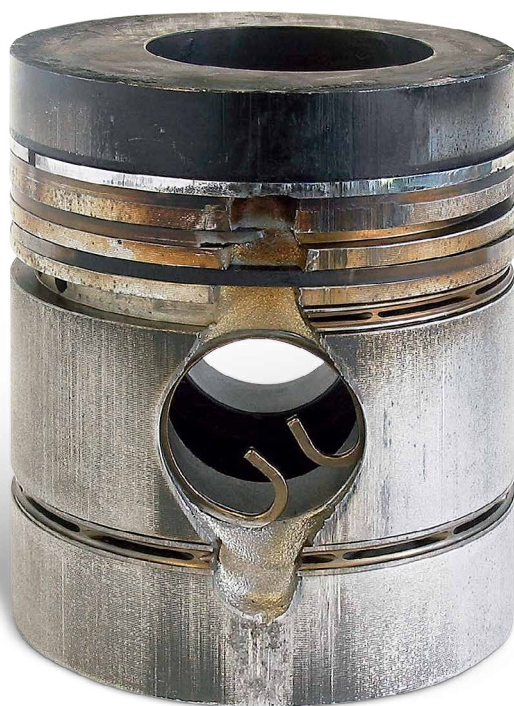
Рис. 1

- На обеих сторонах поршня концы отверстия для пальца сильно повреждены, отчасти вплоть до зоны колец (рис. 1).
- Упорное кольцо выскочило из канавки для упорного кольца и сломалось.
- Второе упорное кольцо повреждено.
- Поршневой палец выходил наружу до рабочей поверхности цилиндра из-за отсутствия стопора поршневого пальца.
- Бочкообразный износ торцевой поверхности поршневого пальца в результате длительного контакта с рабочей поверхностью цилиндра (рис. 2).
- Несимметричное пятно контакта поршня.

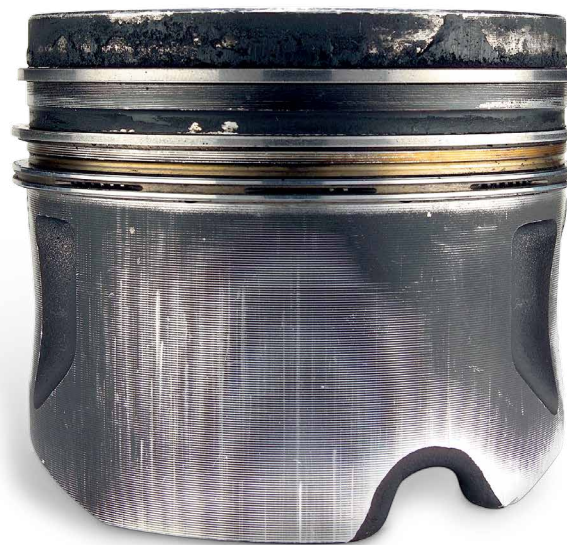
Рис. 4

- Несимметричное пятно контакта поршня (рис. 4).
- Поломанные бобышка поршня и поршневой палец (рис. 5 и 6).
- Отверстие для пальца в области упорных колец повреждено под действием ударов.

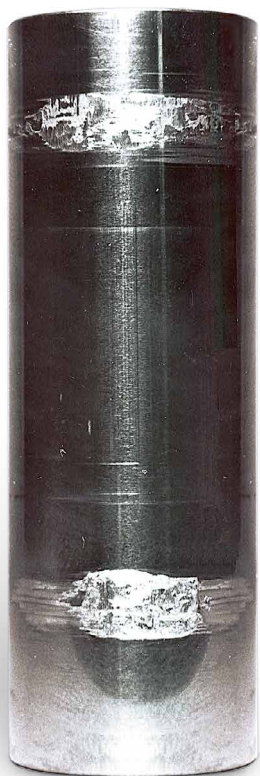
Рис. 1

- Задир поршневого пальца в области отверстий для поршневого пальца.
- Наваривание материала поршня на поршневом пальце (рис. 1).
- В области втулки нижней головки шатуна поршневой палец имеет синий цвет побежалости.

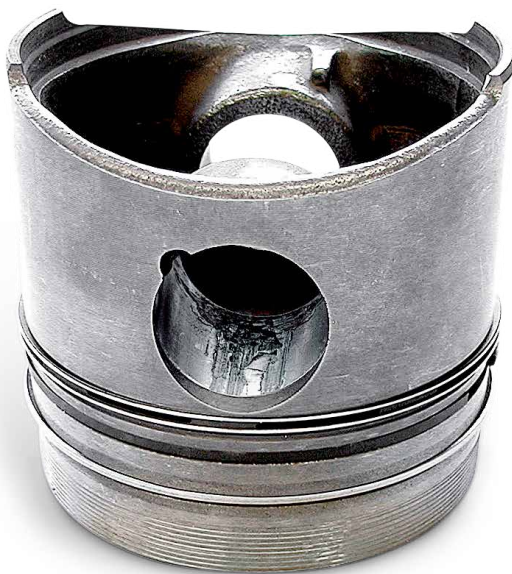
Рис. 1

- Поршень работал лишь короткое время.
- Отсутствие следов износа на юбке поршня.
- Задир в бобышках поршня на верхней нагруженной стороне (рис. 1).
- Поверхность задиров металлически чиста, отсутствуют следы нагара масла.

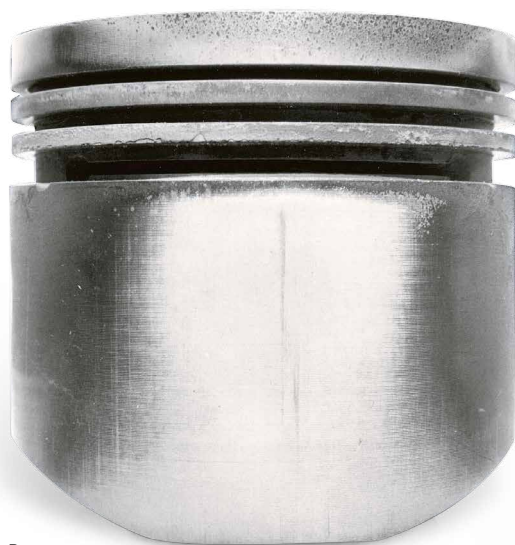
Рис. 1

- Жаровой пояс со следами ударов в направлении качания (рис. 1).
- Пятно контакта юбки поршня ярче выражено сверху и снизу, чем посередине юбки.

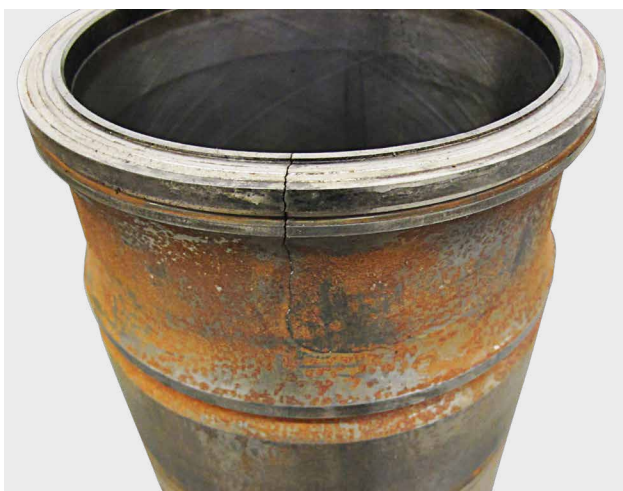
- Вертикальная трещина, начинающаяся у буртика гильзы.
- Повреждение распространяется также на сухие гильзы цилиндров из-за малой толщины стенки цилиндра.

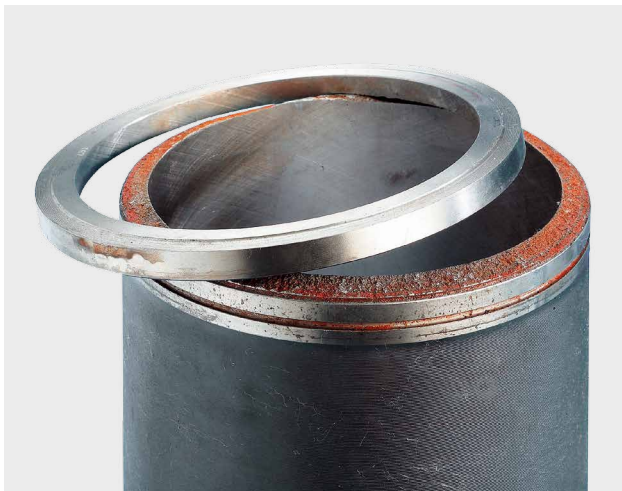
Рис. 1

- Отломавшийся буртик гильзы.
- Трещина в буртике гильзы начинается в углублении нижней кромки буртика гильзы и проходит под углом ок. 30° наверх.

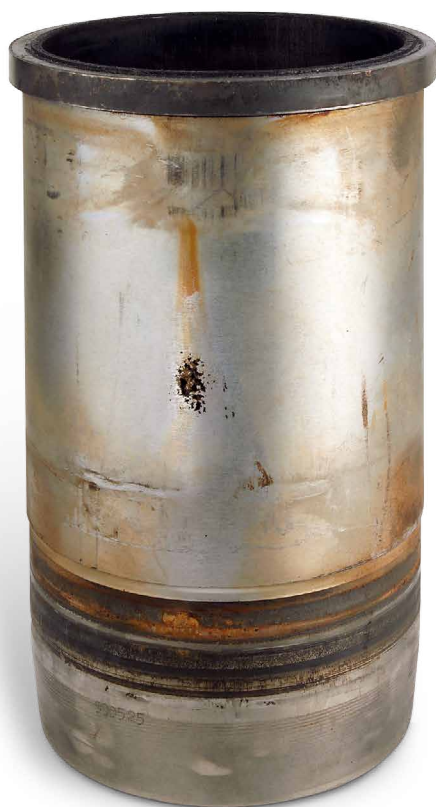
Рис. 1

- Ярко выраженные проявления кавитации на водяной рубашке мокрой гильзы цилиндра (рис. 1 и 2).
- Протекание охлаждающего средства в камеру сгорания.

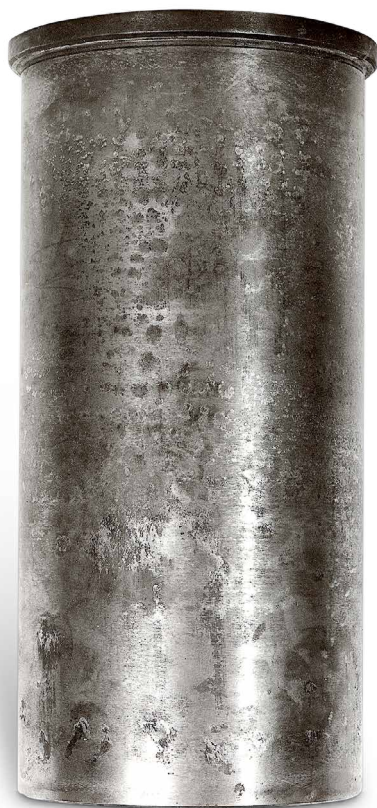
Рис. 1

- Коррозия по наружному диаметру гильзы цилиндра (рис. 1).
- Нерегулярное пятно износа с отдельными блестящими, отполированными местами на поверхности цилиндра (рис. 2).
- Поршень не поврежден.
- Утечка масла в местах уплотнений, особенно в области радиальных уплотнительных колец для вала.

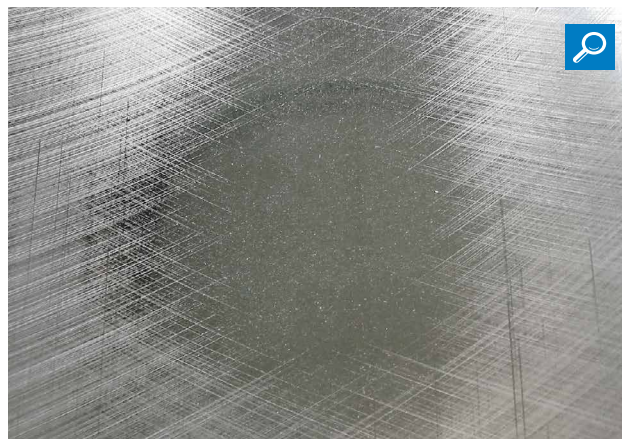
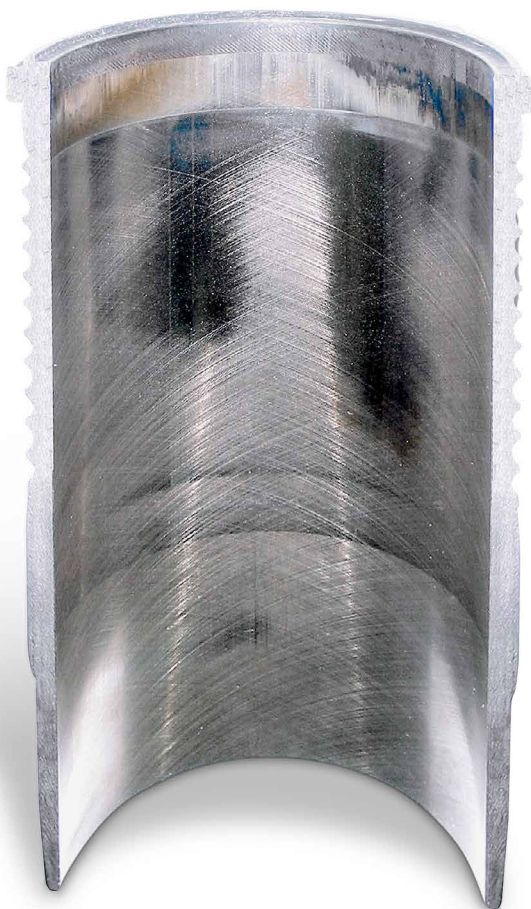
- Блестящие, отполированные места без структуры хонингования на рабочей поверхности цилиндра (рис. 1 и 2).
- Поршень без следов износа.
- Отложения масляного нагара на жаровом поясе.
- Повышенный расход масла.

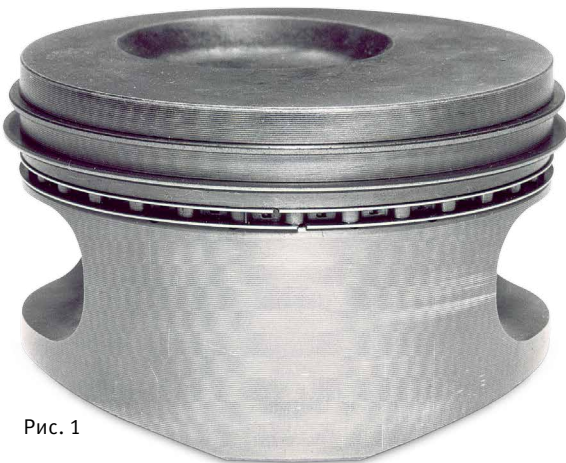
Рис. 1

- Поршни и поршневые кольца без следов износа (рис. 1).
- Отломанный конец пружины-расширителя трехсоставного маслоъемного поршневого кольца.
- Царапины на дне канавки маслоъемного поршневого кольца.

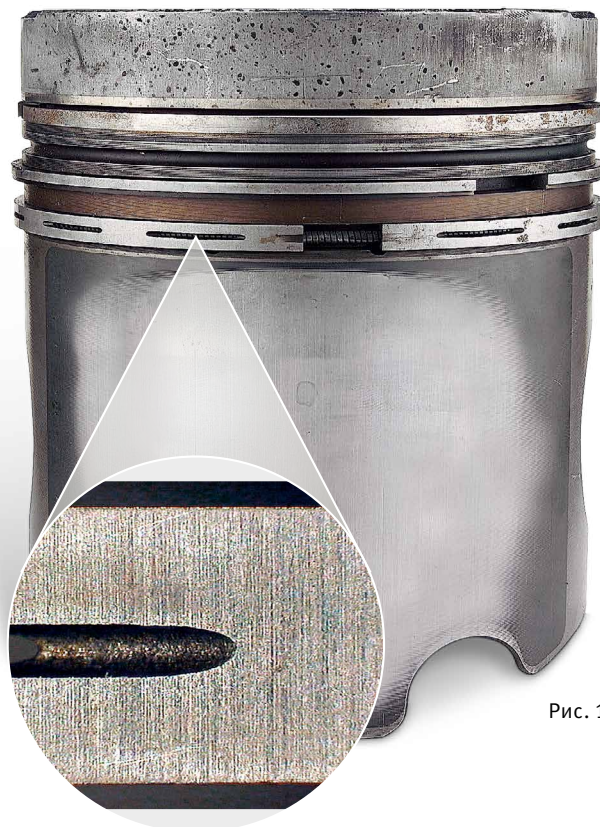
Рис. 1

- Следы значительного износа на жаровом поясе и юбке поршня.
- На юбке поршня места трения, характерные для работы всухую из-за избытка топлива в камере сгорания.
- Поршневые кольца с сильным радиальным износом (рис. 1). Стерты обе перемычки (несущие поверхности) маслоъемного поршневого кольца (рис. 2). Для сравнения на рис. 3: профили нового и старого маслоъемных корбчатых поршневых колец со сходящимися фасками и со спиральным витым пружинным расширителем).
- Повышенный расход масла.

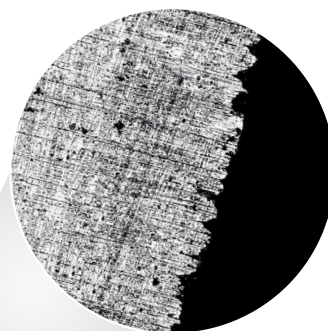
Из-за изношенных кромок поршневых колец между рабочими поверхностями поршневых колец и рабочей поверхностью цилиндра появляются значительные гидродинамические силы (рис. 2), вызванные образованием так называемого масляного клина.

Поршневые кольца наплывают на масляную пленку при движении поршня вверх и вниз и слегка приподнимаются с рабочей поверхности цилиндра. В результате этого смазочное масло в большем количестве попадает в камеру сгорания и сжигается.

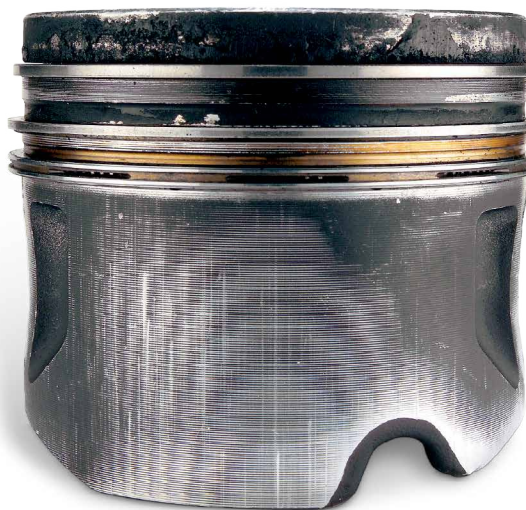
Рис. 2

Рис. 2:

- Поршень, работавший в наклонном положении, со значительным износом на нижней правой кромке, в области выемки для форсунки охлаждающего масла и под отверстием для поршневого пальца.

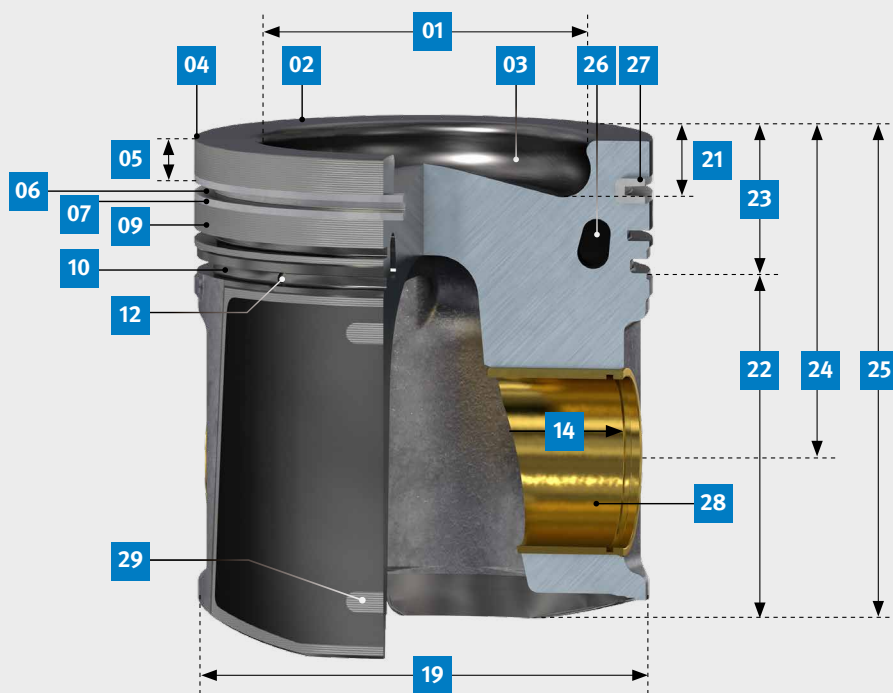
- 01 \varnothing углубления
- 02 Днище поршня
- 03 Углубление
- 04 Кромка днища
- 05 Жаровой пояс
- 06 Канавка для омпрессионного поршневого кольца
- 07 Перемычка между канавками колец
