**SI 2203**  
Nur für Fachpersonal!  
1/2

## SERVICE INFORMATION

### THERMISCHE SCHÄDEN AN AGR-KÜHLERN

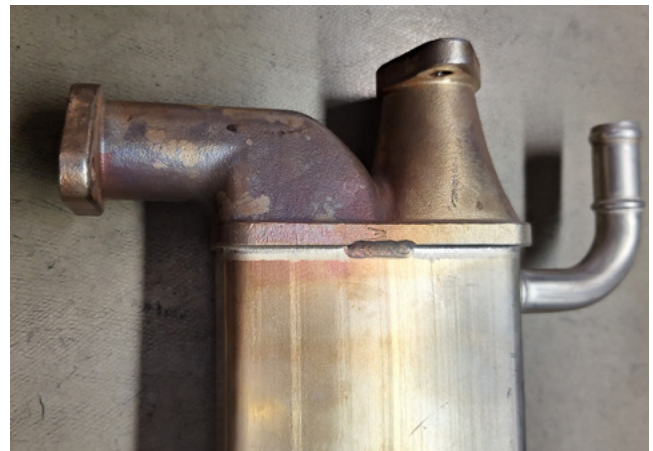
Blasen- und Rissbildung (links) und deutliche Verfärbungen (rechts) – typische Schadensbilder bei thermischer Überlastung

Motorservice erreichen immer wieder AGR-Kühler, die kurz nach dem Einbau thermische Schäden aufweisen. Diese Schäden sind direkt oder indirekt auf eine thermische Überbelastung zurückzuführen.

Bei Problemen, z. B. im Kühlmittelkreislauf, kann es jedoch zu Temperaturen kommen, die den neuen AGR-Kühler schädigen. Diese thermischen Schäden entstehen, wenn die Temperatur (punktuell) zu hoch ist und nicht abgeführt werden kann, z. B. durch Blasenbildung im Kühlmittel oder einen unzureichenden Kühlmittelfluss.

- AGR-Kühler nicht mehr dicht
- Fremdkörper im Kühlwasser
- Verfärbungen des Materials
- Rissbildung (Haarrisse an den Kühlkanälen)
- Trockenbrand
- Blasenbildung im Material
- geschmolzenes Material

Um thermische Schäden am AGR-Kühler zu vermeiden, sollte grundsätzlich vor dem Einbau eines neuen Kühlers folgendes geprüft werden:

- Den Kühlmittelkreislauf auf Leckage prüfen.
- Die Wasserpumpe auf Funktionsfähigkeit prüfen, um eine ausreichende Kühlmittelförderung zu gewährleisten.
- Die Durchflussmenge des Kühlmittelstroms prüfen, um eine unzureichende Wärmeabfuhr auszuschließen.
- Sicherstellen, dass das korrekte Kühlmittel im richtigen Mischverhältnis verwendet wird.

Nach dem Einbau des neuen AGR-Kühlers muss sichergestellt werden, dass der Kühlmittelkreislauf nach Herstellervorgaben entlüftet wird. Dadurch werden Luftblasen, sogenannte Hotspots, vermieden.
