Änderungen bei Kraftstofffilter 158-FS

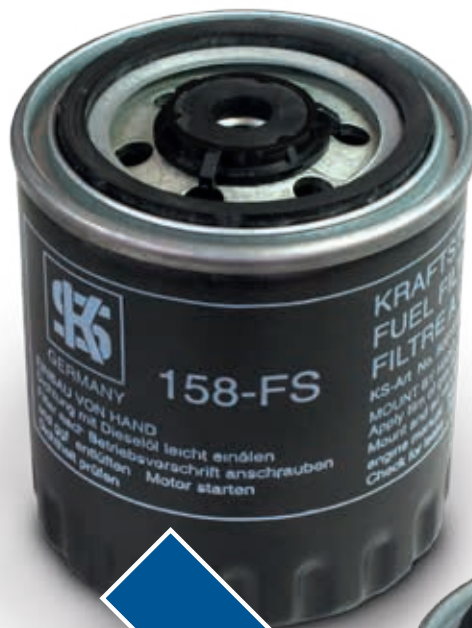
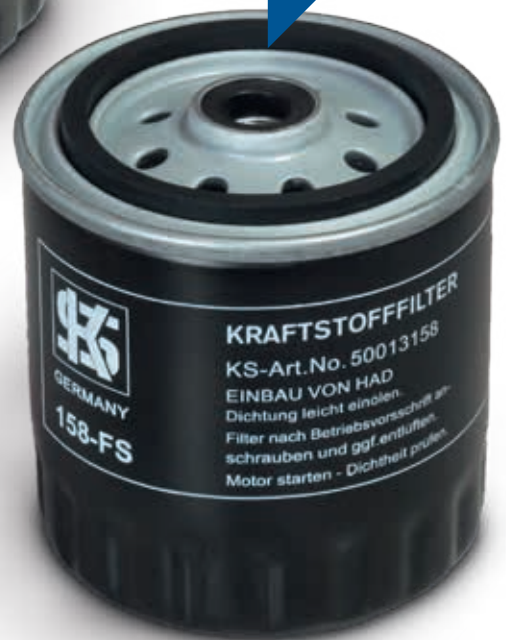
Bei dem Kraftstofffilter 158-FS hat sich die Aufnahme des inneren Dichtungsringes geändert. Anstelle der Plastikhalterung für den Dichtungsring ist die Dichtung nun mit in den Metaldeckel integriert. Durch den Wegfall der Plastikhalterung wird eine bessere Beständigkeit gegenüber chemischen und thermischen Einflüssen erreicht.

An der Bauform und dem Innenleben des Kraftstofffilters hat sich nichts geändert.

Durch die Änderung ergeben sich keine technischen Unterschiede.
