活塞环 功能与设计

维修错误

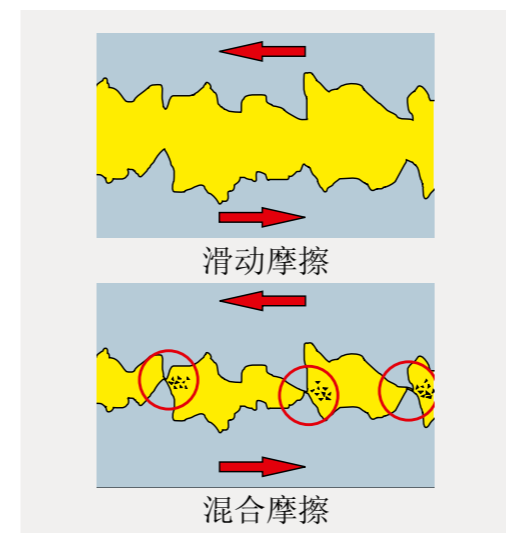
燃油过盈

由于喷入的燃油没有完全燃烧，或者喷入的燃油过多，油膜被冲洗。由此造成气缸中活塞混合摩擦或干摩擦。部件在没有保护油膜的情况下相互间金属摩擦。

后果是： 活塞环和气缸磨损严重，油耗高

纠正措施： 纠正燃油系统的运行和设置
