# Beanstandung: Falsche Tankanzeige

## Genauere Abgrenzung erforderlich (Motorcode/Baujahr/...)

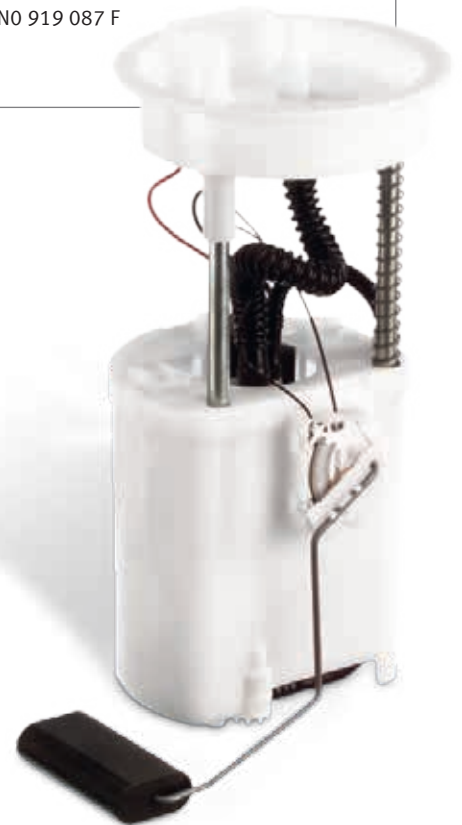
Im Falle einer falschen Zuordnung der elektrischen Kraftstoffpumpe 7.00468.86.0 zum Fahrzeug kann es zu einer „entgegengesetzten“ Anzeige des Kraftstofffüllstands kommen.

Herstellerseitig sind in den Fahrzeugen Fördermodule mit zwei unterschiedlichen Füllstandsensoren verbaut.

Bitte beachten Sie bei einer Bestellung die genaue Abgrenzung nach Fahrgestell-Nummer, Motorcode und Baujahr!
