Cilindarske košuljice OM 457 Euro 4

Promena sedišta košuljice i zaptivanja

Vozilo	Motor	Kolbenschmidt br.
Mercedes-Benz Euro 4; godina proizvodnje 1998 →	OM 457.948/950-954/957/959/961/964-969/973/974/976/977/980/981	89 867 110

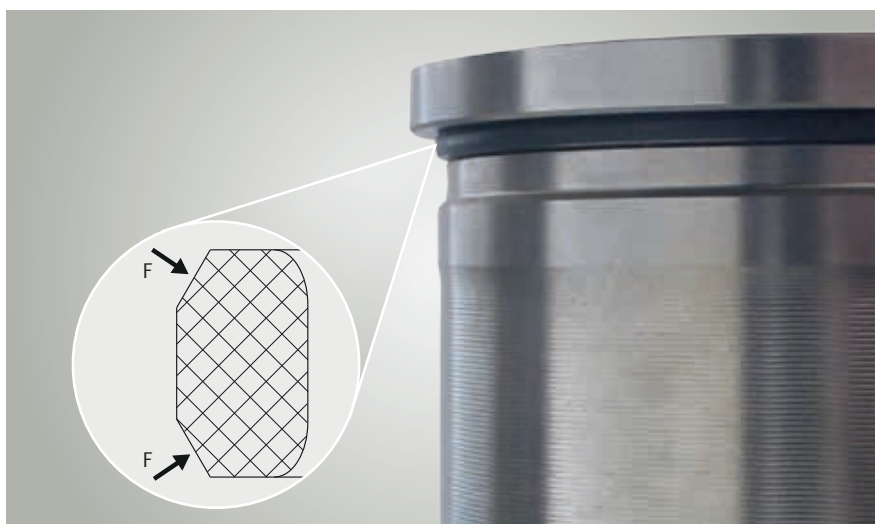
Sl. 1

Nova verzija cilindarske košuljice ispod sedišta venca košuljice ima žleb za dodatni zaptivni prsten (Sl. 1).

Obratite pažnju na položaj ugradnje zaptivnog prstena. Obe kosine zaptivnog prstena (F) moraju biti okrenute prema spolja.

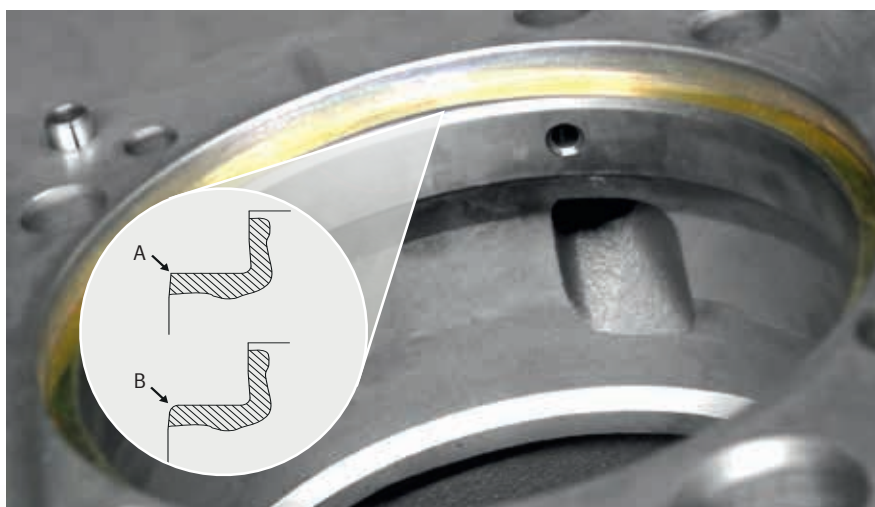
Sl. 2

Nova verzija cilindarske košuljice zahteva zaobljenu kosinu na unutrašnjem prečniku sedišta košuljice (Sl. 2). Proverite pre ugradnje da li je blok motora opremljen zaobljenom kosinom. Ako nema zaobljene kosine (A), postojeća ravna kosina se mora dovesti u zaobljeno stanje (B).
