# Guasto del sistema di lubrificazione del motore

## Perdita di olio a pressione a causa della rottura del coperchio di chiusura del filtro dell'olio

SERVICE  
INFORMATION

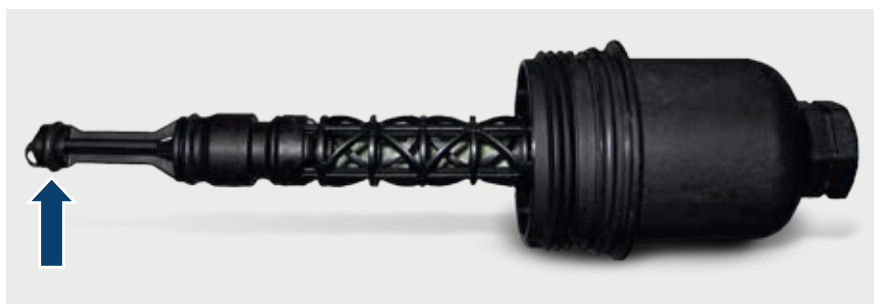
Fig. 1: Tubo di plastica sul coperchio di chiusura del filtro dell'olio (MB OM611, OM646, M271)

Dettaglio: chiusura della valvola di drenaggio – elemento conico con anello di tenuta

Sul fondo del corpo filtro olio di solito si trova una valvola di drenaggio che facilita la sostituzione del filtro dell'olio. Nella versione illustrata (Fig. 1) all'estremità del tubo di plastica vi è un elemento conico. Questo elemento conico chiude il foro di drenaggio quando il coperchio di chiusura del filtro dell'olio è avvitato. Svitando il coperchio di chiusura del filtro dell'olio il foro di drenaggio si apre. L'olio all'interno del corpo filtro olio defluisce quindi nella coppa dell'olio.

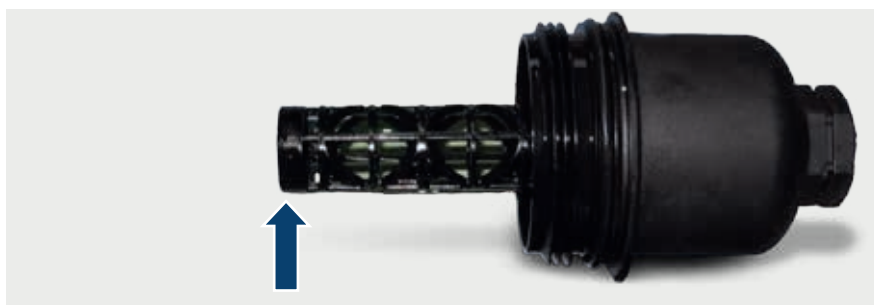
A seguito della rottura del tubo di plastica sul coperchio di chiusura del filtro dell'olio (Fig. 2) l'olio a pressione in uscita dalla pompa dell'olio defluisce in modo incontrollato nella coppa dell'olio. Si verifica una perdita di pressione dell'olio motore con i danni e i problemi al motore descritti sopra.

Fig. 2: Punto di rottura sul tubo di plastica, la chiusura della valvola di drenaggio manca

durante la sostituzione dell'olio motore maneggiare con cautela l'unità del filtro dell'olio. Il tubo di plastica sul coperchio di chiusura del filtro dell'olio è sensibile all'applicazione di forza e può rompersi. Il punto di rottura (Fig. 2) può verificarsi in punti diversi. Quando si estrae la cartuccia del filtro dell'olio il tubo di plastica rotto può restare incastrato nella cartuccia del filtro dell'olio e senza che ce ne rendiamo conto viene smaltito. Occorre inoltre accertarsi che gli anelli di tenuta elastomerici sul coperchio di chiusura del filtro dell'olio vengano sostituiti regolarmente.
