### **Ein Problem aus der Praxis**

Zerstörerische  
**Hitze als Ursache**  
für Ausfall  
der Zylinderkopfdichtung

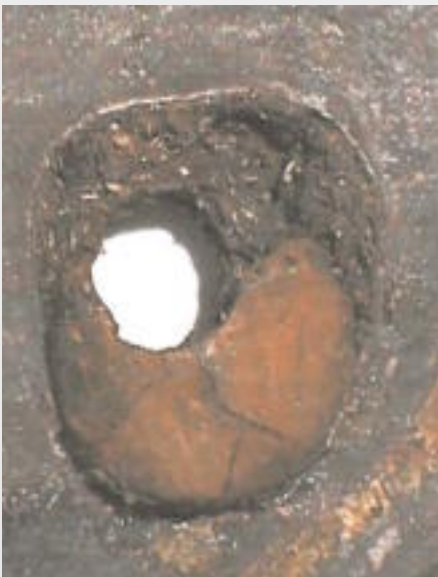
*Detailansicht eines  
zerstörten  
Wasserdurchganges*

Eine Zylinderkopfdichtung (Bauart Metallweichstoff), die durch Überhitzung ausgefallen ist, erkennt man an den Auswürfen des Weichstoffs in der Nähe der Wasserdurchgänge (s. Abb.). Eigentliche Ursache für den Schaden ist jedoch selten die Dichtung. In Betracht kommen viele andere Auslöser, an die man zunächst gar nicht denkt, z. B. schlecht oder nicht funktionierende Motorenbauteile wie die Wasserpumpe, der Thermostat oder ein verstopfter Kühler. Oft ist die Ursache sogar viel banaler: zu altes oder falsches Kühlmittel – dies kann im Vorfeld leicht vermieden werden.

- die Betriebsvorschriften des Motorenherstellers unbedingt einhalten
- um ganz sicher zu gehen, sollten nur die vom Hersteller freigegebenen Kühlmittel verwendet werden

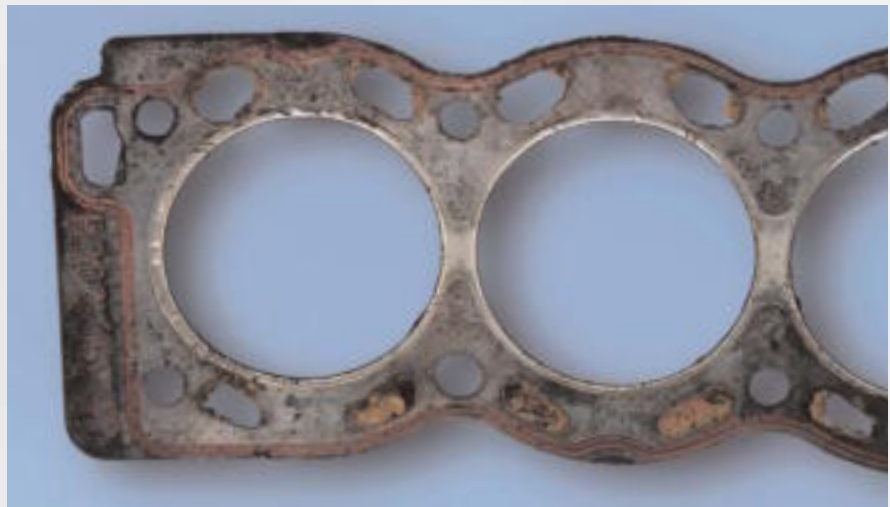
Oft wird die Wichtigkeit des Kühlmittels unterschätzt: Die Kühlflüssigkeit ist nicht nur zum Kühlen des Motors und als Frostschutz notwendig. Sie hat vielmehr auch die Aufgabe, Bauteiloberflächen vor Korrosion zu schützen – insbesondere Oberflächen aus Aluminiumlegierungen, wie zum Beispiel die Dichtflächen für die Zylinderkopfdichtung. Dafür sorgen die im Kühlmittel enthaltenen Inhibitoren und Glykole. Diese bauen sich jedoch durch die hohe thermische Belastung im Kühlkreislauf des Motors mit der Zeit ab – und der vorgesehene Schutz ist dann nicht mehr gewährleistet. Mit der Korrosion an den Dichtflächen beginnt die allmähliche Zerstörung der Zylinderkopfdichtung (s. Abb.). Eine regelmäßige Prüfung und Erneuerung des Kühlmittels beugt dem vor.

Bei der Überprüfung von Zylinderkopfdichtungen, die wegen Ausfall reklamiert werden, stellen wir immer wieder fest: Die Ursache der Zerstörung ist oft die schlechte Zusammensetzung des Kühlmittels oder ein falsches Mischungsverhältnis von Kühlmittel und Wasser. Deshalb ist es absolut wichtig, auch auf diese „Kleinigkeiten“ zu achten.

Zerstörte Zylinderkopfdichtung

Denken Sie daran: Prüfen Sie das Kühlmittel – insbesondere beim nächsten Wintercheck. Damit ersparen Sie sich Ärger und Kosten.
