3.7.2 Kolbenschäden durch gebrochene Kolbenbolzensicherungen

3.7 Schäden an den Kolbenbolzensicherungen

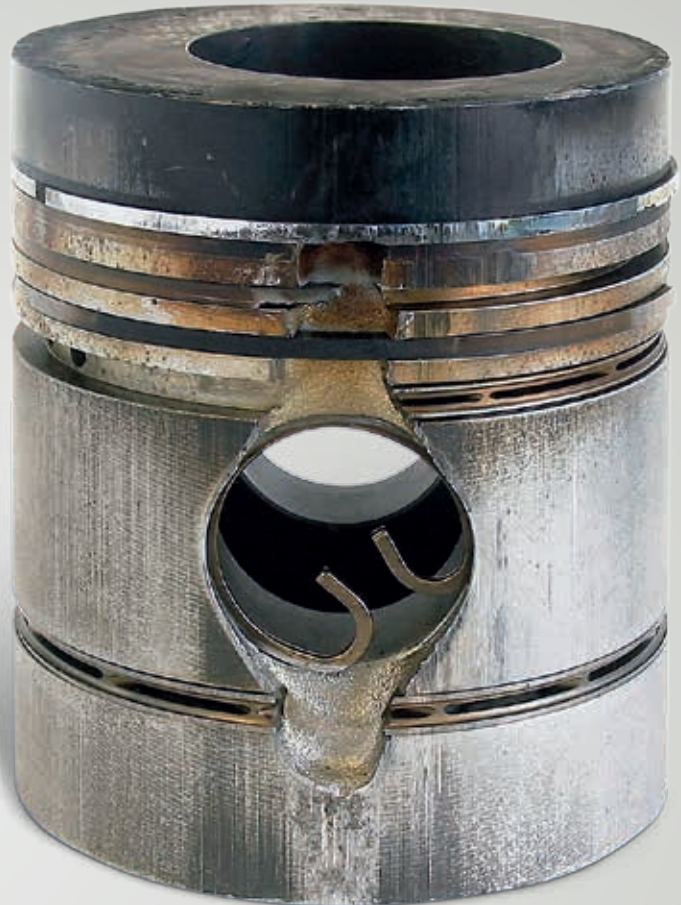
Abb. 1

- Bohrungsende der Bolzenbohrungen auf beiden Kolbenseiten stark ausgeschlagen, zum Teil bis ins Ringfeld hoch (Abb. 1).
- Ein Sicherungsring in der Sicherungsnut herausgesprungen und zerbrochen.
- Zweiter Sicherungsring beschädigt.
- Kolbenbolzen ist wegen fehlender Kolbenbolzensicherung nach außen bis zur Zylinderlaufbahn gewandert.
- Balliger Verschleiß der Stirnseite des Kolbenbolzens durch längeren Kontakt mit der Zylinderlaufbahn (Abb. 2).
- Laufbild vom Kolben unsymmetrisch.

Die Kolbenbolzensicherungen, als Drahtsprengringe oder Seeger-Sicherungen ausgeführt, werden im Betrieb nur durch einen Axial Schub des Kolbenbolzens herausgedrückt bzw. herausgehämmert. Voraussetzung ist, dass sie richtig eingesetzt und nicht beschädigt wurden. Querschleunigungen des Kolbenbolzens treten immer dann auf, wenn die Kolbenbolzenachse nicht parallel zur Kurbelwellenachse liegt. Dies ist dann der Fall, wenn durch einen verbogenen Pleuel ein starker

Schrägstand des Kolbens entsteht. Bei den Hubbewegungen kommt es dadurch zu einem wechselnden Axial Schub, durch den der Sicherungsring regelrecht herausgehämmert wird. Der herausgesprungene Sicherungsring klemmt sich dann zwischen den nach außen wandernden Kolbenbolzen, dem Kolben und der Zylinderlaufbahn ein.

Er wird dort verschlissen und zerbricht letztlich in mehrere Teile. innerhalb

- Axial Schub des Kolbenbolzens im Motorbetrieb durch:
 - Pleuelverbiegung oder Pleuelverdrehung.
 - Schief gebohrtes Pleuelauge (Achsenunparallelität).
 - Zylinderachse nicht rechtwinklig zur Kurbelwellenachse.
 - Zu großes Pleuellagerspiel, insbesondere bei asymmetrischen Pleuelstangen.
 - Pleuelzapfen nicht parallel zur Kurbelwellenachse (Bearbeitungsfehler).
- Verwendung alter oder beschädigter Sicherungsringe.
- Unsachgemäß montierte Sicherungsringe.

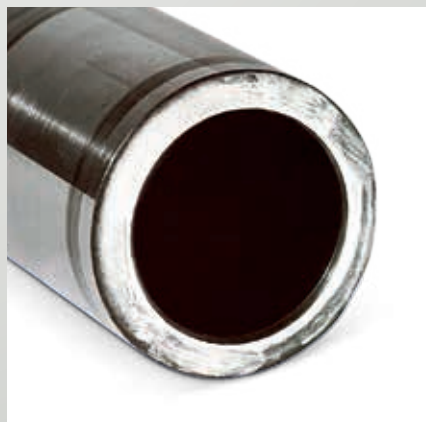
Abb. 2

kürzester Zeit verhämmern die Teilstücke durch ihre Massenkraft bei der Auf- und Abwärtsbewegung des Kolbens das Kolbenmaterial (Abb. 2). Einzelne Bruchstücke wandern durch den hohlen Kolbenbolzen und verursachen auf der gegenüberliegenden Kolbenseite ebenfalls entsprechende Zerstörungen.

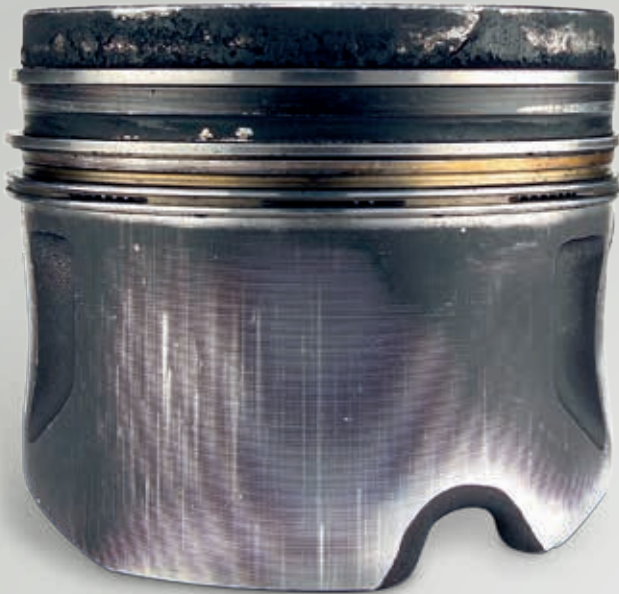
Abb. 4

- Unsymmetrisches Kolbentragbild (Abb. 4).
- Kolbenbolzennabe und Kolbenbolzen gebrochen (Abb. 5 und 6).
- Bolzenbohrung im Bereich der Sicherungsringe verhämmert.
