Kontroll av sekundärluftventiler

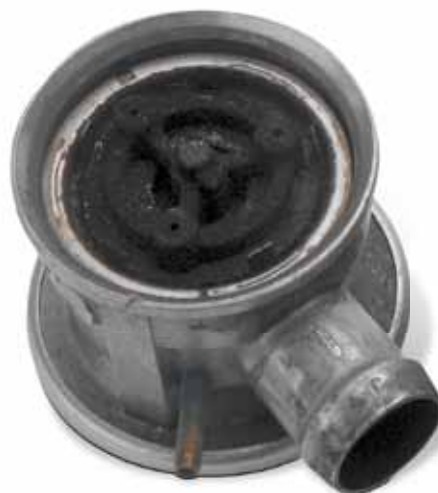
Skada genom avgaskondensat

I nästan alla fall förorsakas dessa skador genom avgaskondensat i sekundärluftpumpen.

Vid byte av en sekundärluftpump måste alltid även tätheten hos den styrande elektriska omkopplingsventilen och sekundärluftventilen kontrolleras.

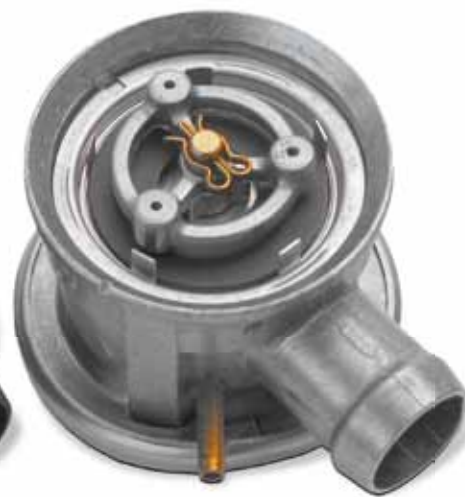
Jämförelse: Ny

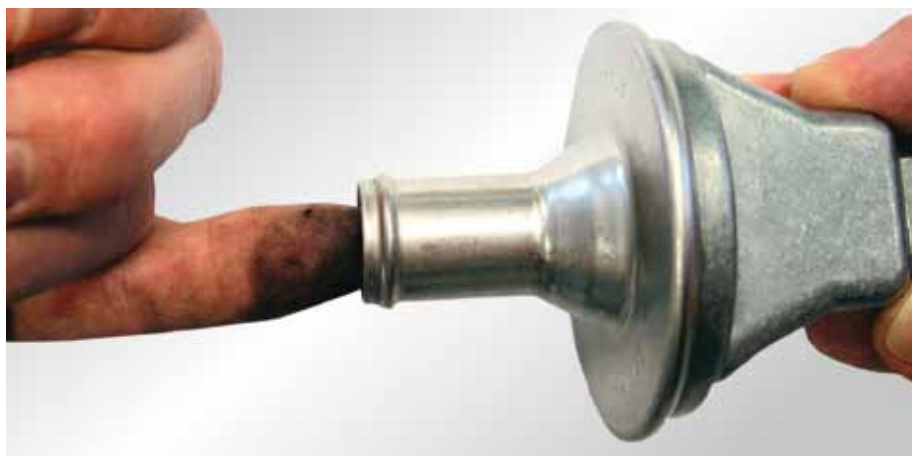
- På sekundärluft-backventilen lossar man på förbindelseslangen som leder till sekundärluftpumpen.
→ se kontrollpunkt "P" på bilden på nästa sida
- Hittar man avlagringar på denna sidan, (Fingertest, se vidstående bild) är backventilen otät och måste ersättas. I detta fall kan sekundärluftpumpen redan tagit skada: Kontrollera därför sekundärluftpumpen igen och ersätt vid behov.

Enkel kontroll av backventilen

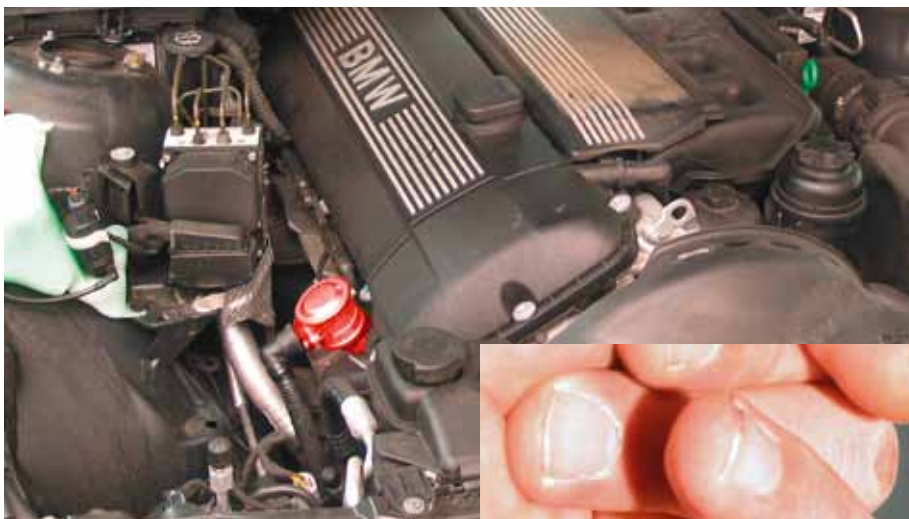
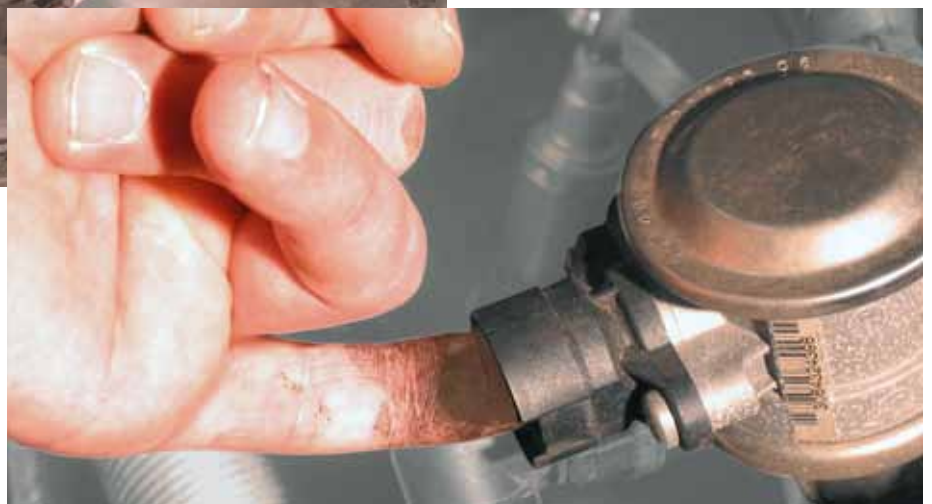
Snabbkontroll på sekundärluftventil i BMW 520i (markerad)
