Modificaciones en el filtro de combustible 158-FS

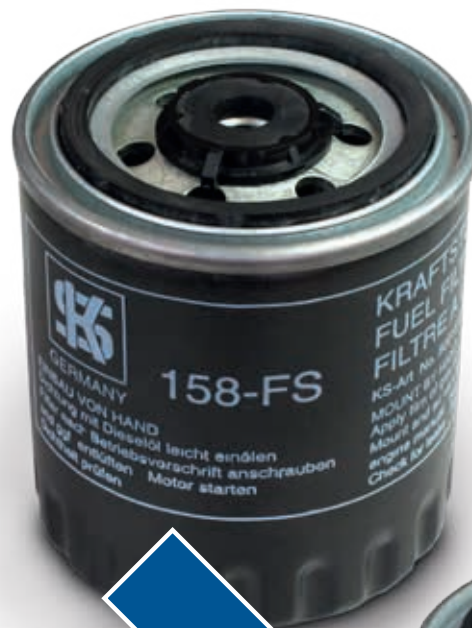
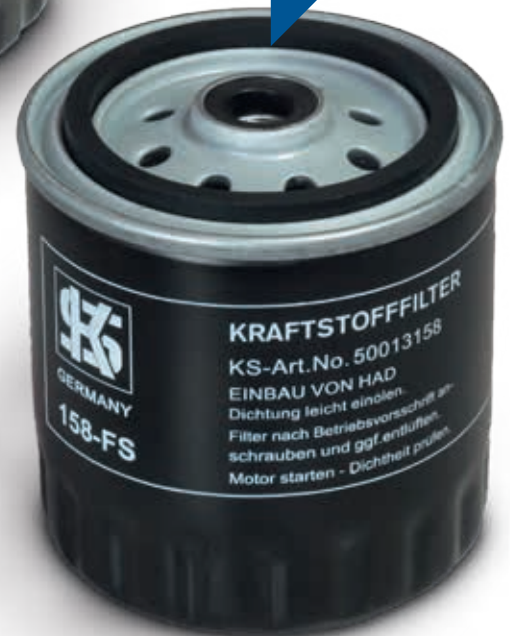
NUEVO

En el caso del filtro de combustible 158-FS se ha modificado el alojamiento del anillo interior de junta. En lugar del soporte de plástico para el anillo de junta, ahora la junta está integrada en a tapa metálica. Con la supresión del soporte de plástico se consigue una mayor resistencia frente a influencias químicas y térmicas.

En los tipos de construcción y el interior del filtro de carburante no se ha modificado nada.

De la modificación no resulta ninguna diferencia técnica.
