Üzemanyag-ellátás

OBD-hibák felkutatása és elhárítása

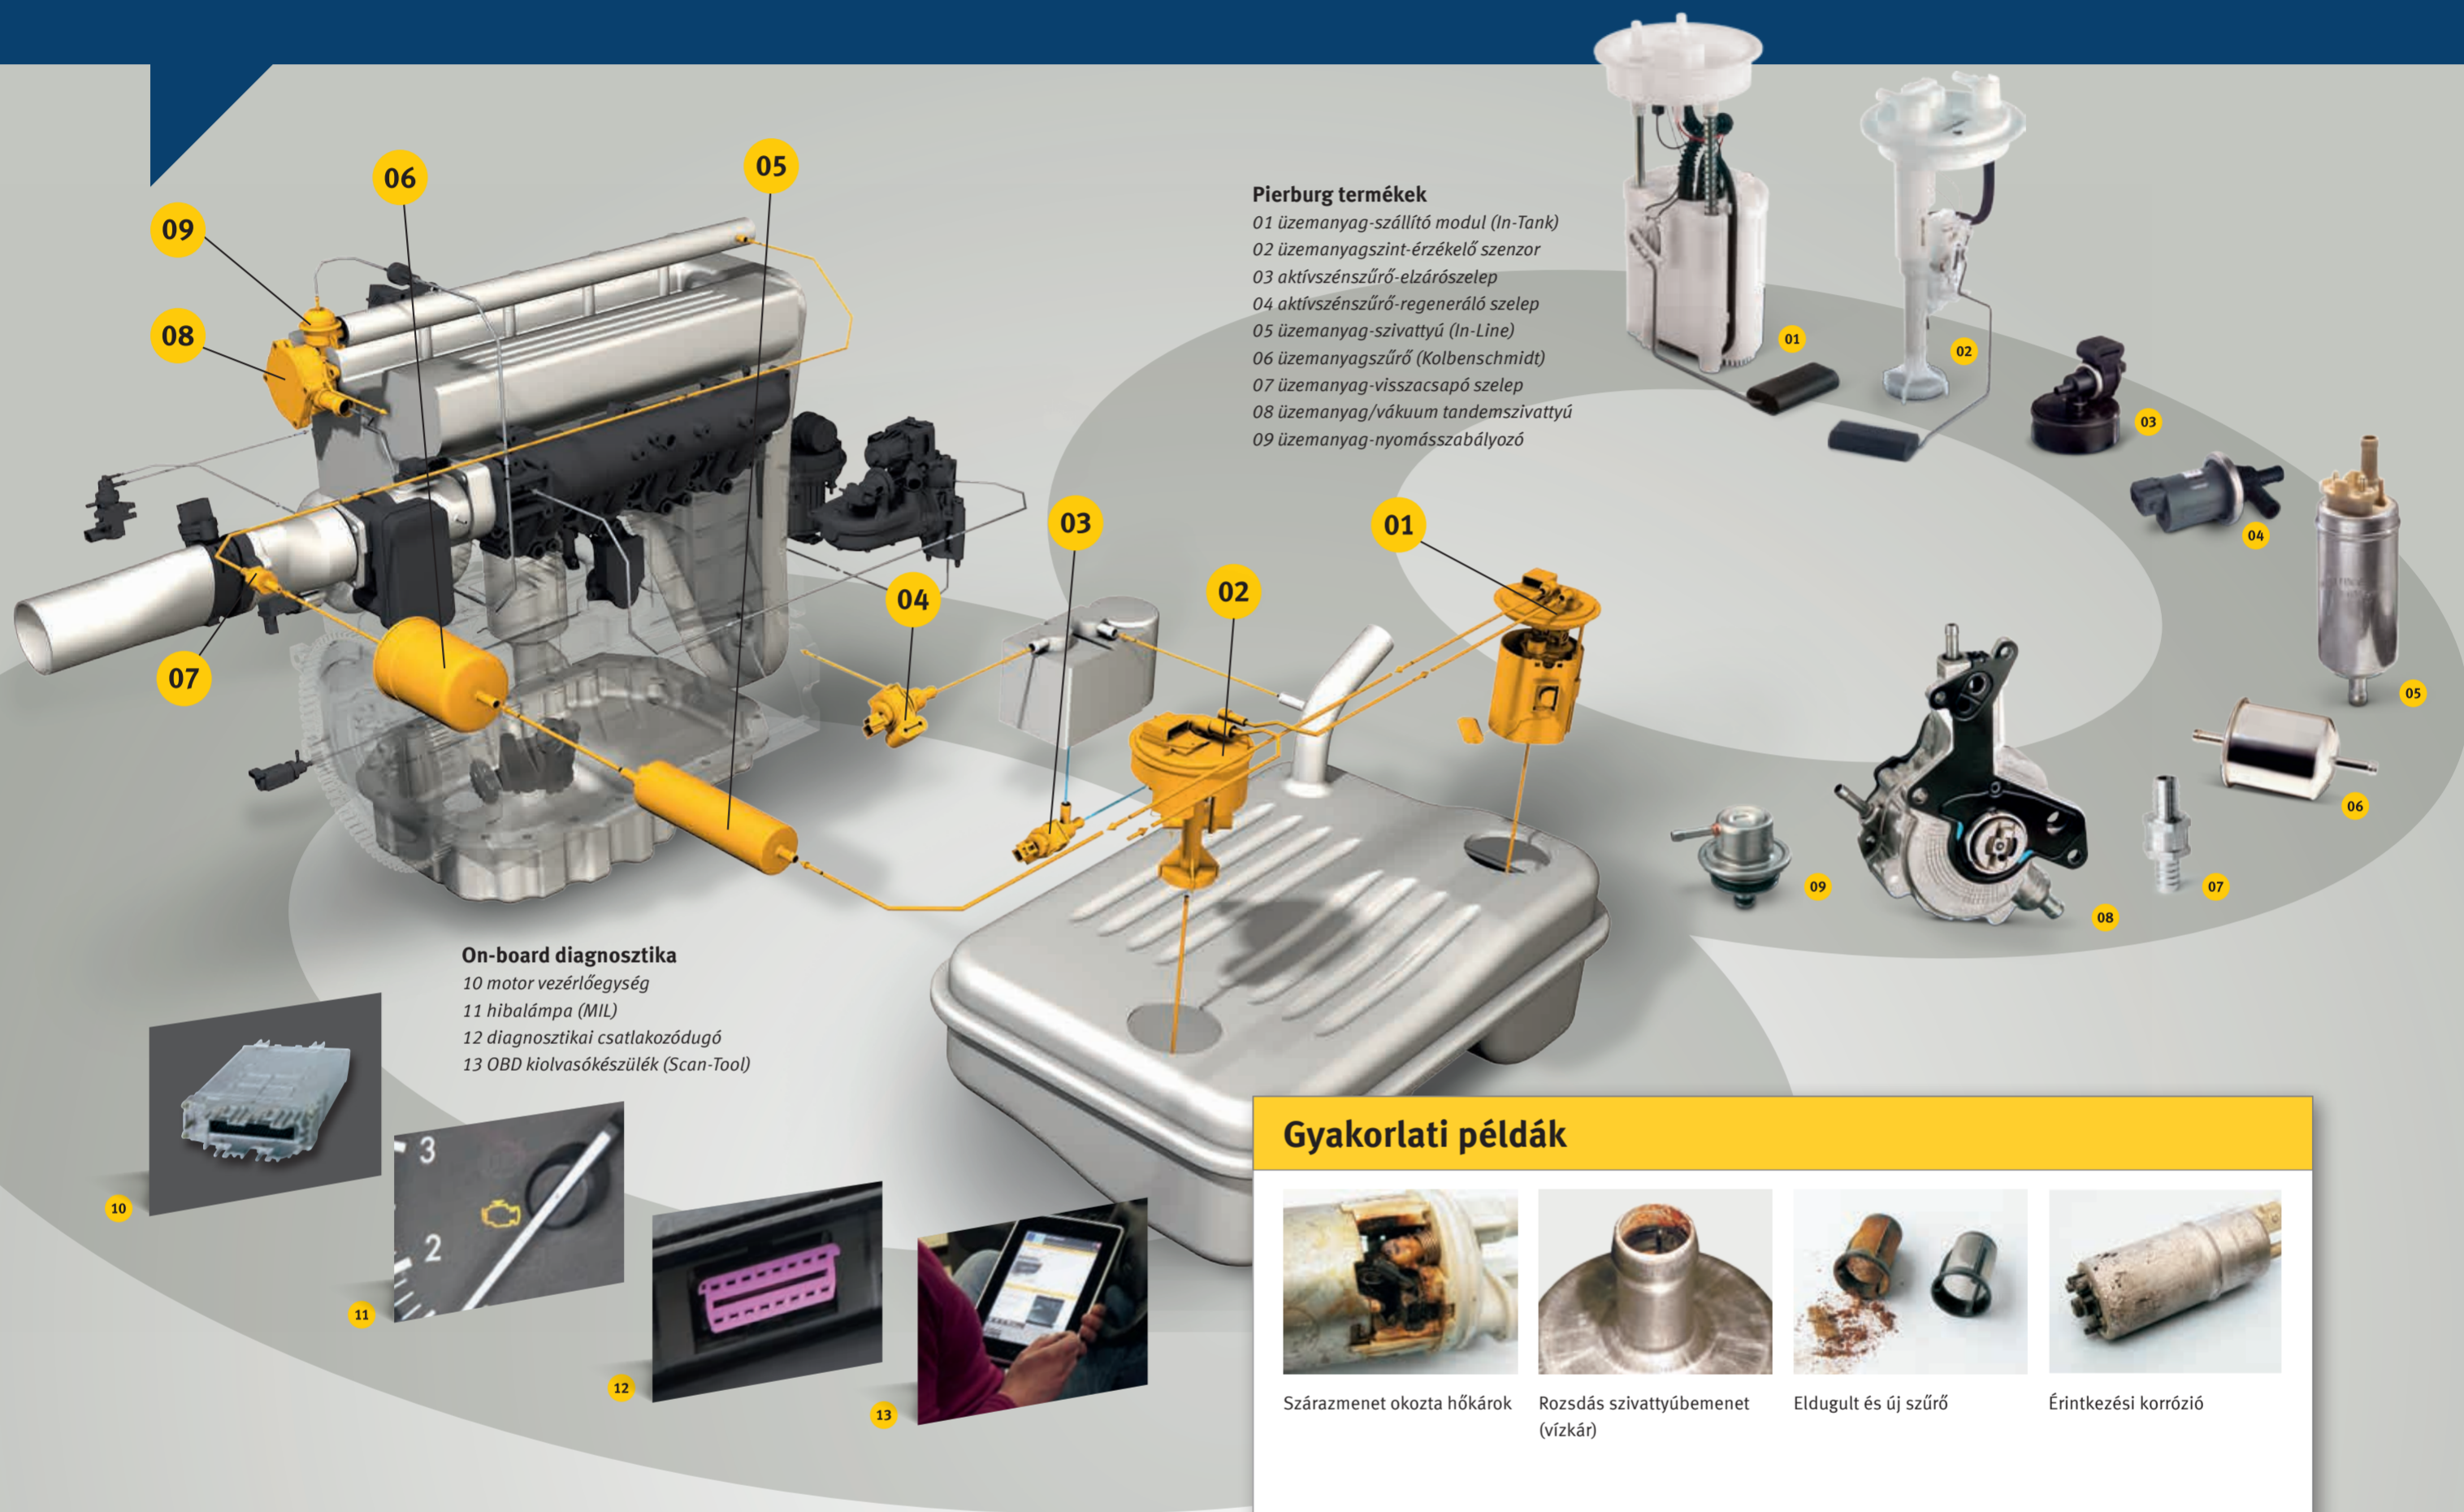
- 01 üzemanyag-szállító modul (In-Tank)
- 02 üzemanyagszint-érzékelő szenzor
- 03 aktív szén-szűrő-elzárószelep
- 04 aktív szén-szűrő-regeneráló szelep
- 05 üzemanyag-szivattyú (In-Line)
- 06 üzemanyagszűrő (Kolbenschmidt)
- 07 üzemanyag-visszacsapó szelep
- 08 üzemanyag/vákuum tandem szivattyú
- 09 üzemanyag-nyomásszabályozó

- 10 motor vezérlőegység
- 11 hibalámpa (MIL)
- 12 diagnosztikai csatlakozódugó
- 13 OBD kiolvasókészülék (Scan-Tool)

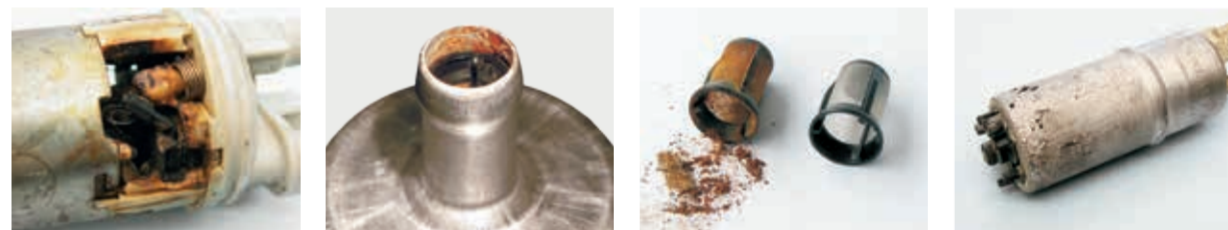
Gyakorlati példák

Szárazmenet okozta hőkárok

Rozsdás szivattyúbemenet (vízkár)

Eldugult és új szűrő

Érintkezési korrózió
