On oublie souvent les causes les plus simples

Défauts OBD pour cause de dépression insuffisante

Système	Produit
Système de dépression	Pompe à vide, vanne EGR, valve d'air secondaire, soupape électropneumatique

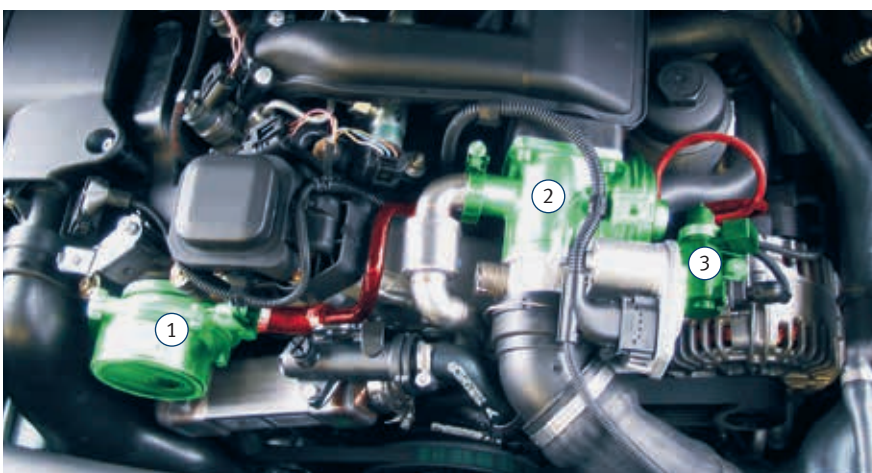
Par exemple BMW 118d (E87) :

Composants du système de dépression (vert), tuyau de dépression (rouge)

1 Pompe à vide

2 Vanne EGR

3 Convertisseur électropneumatique

En cas de défaillance, vérifier l'étanchéité de tous les composants du système de dépression et remplacer les pièces endommagées.
