Panasz: hibás tartály kijelzés

Jármű	Termék: elektromos üzemanyagpumpa	
	PIERBURG sz.	OE sz.*
Seat Cordoba 1.0i, 1.4i, 1.6i, 1.8i Turbo Ibiza 1.0i, 1.4i, 1.6i, 1.8i Turbo	7.00468.86.0	6N0 919 051 N 6N0 919 051 R ¹ 6N0 919 087 F
Volkswagen (VW) Polo 1.0i, 1.05i, 1.2i, 1.3i, 1.4i, 1.6i, 2.0i

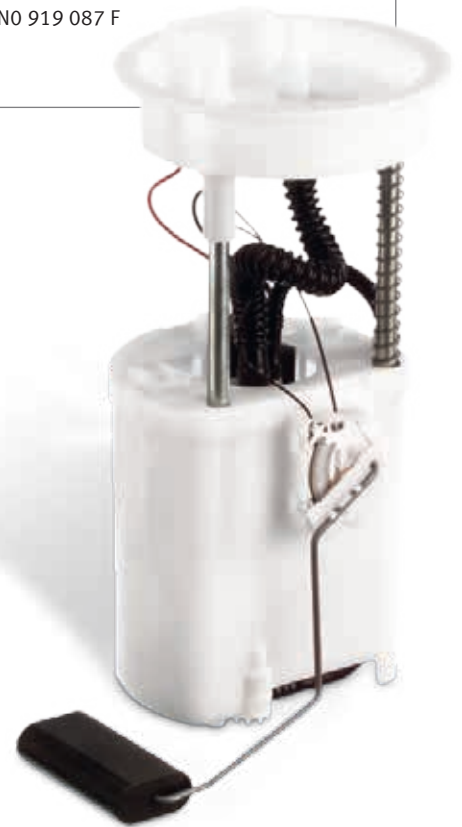
A 7.00468.86.0 sz. üzemanyagpumpa hibás társítása következtében a járműhöz megtörténhet, hogy a kijelző az üzemanyagszintnek pontosan az "ellenkezőjét" jelzi.

- A tartálykijelző "teli tartályt" mutat, miközben a tartály üres.
- A tartálykijelző "üres tartályt" mutat, miközben a tartály tele van.

A gyártó a járművek szivattyúmoduljába két különböző szintérzékelő szenzort épít be.

Megrendelés esetén kérjük, pontosan közölje a jármű alváz-számát, motorkódját és gyártási évét!
