SI 1458

SERVICE INFORMATION

POMPES À EAU NON ÉTANCHES EN RAISON D'UN LIQUIDE DE REFROIDISSEMENT INCORRECT

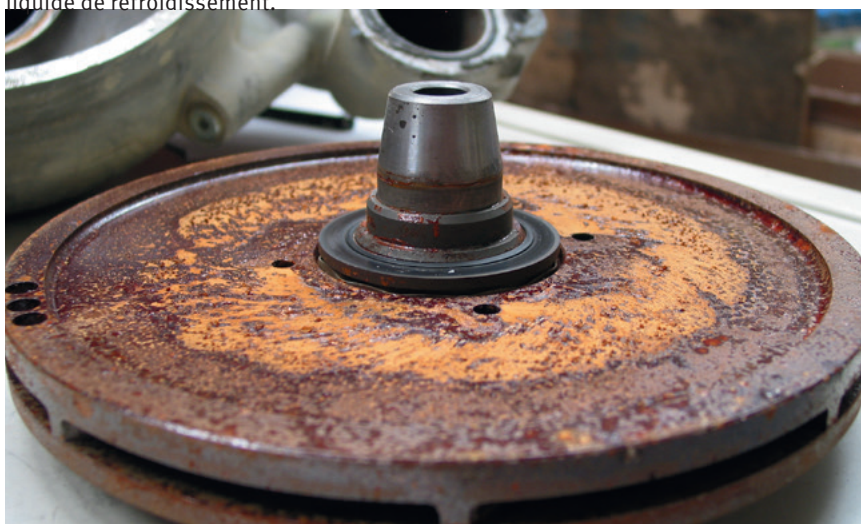
Les corrosions dans le système de refroidissement proviennent de l'utilisation de liquide de refroidissement périmé ou inadapté. En raison de ces interdépendances, les pompes à eau fortement corrodées sont exclues de la garantie.

Roue-hélice corrodée

Utilisez uniquement des liquides de refroidissement autorisés par le constructeur pour la préparation du mélange. Évitez l'eau avec un indice de dureté élevé (> 20° dH) ou l'eau de stations de dessalement.

et une durée de vie sans faille de la pompe à eau. Pour des raisons de sécurité, nous recommandons une proportion du mélange de 50:50.

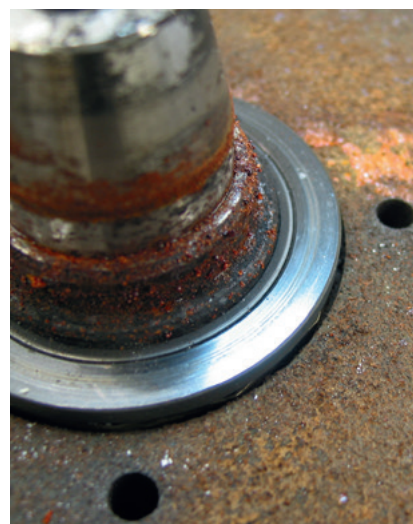
Ce sont surtout les particules solides corrodées qui se détachent des surfaces du système de refroidissement qui détruisent les garnitures mécaniques des pompes à eau. La cause principale de cette corrosion à l'intérieur du système de refroidissement est une protection anticorrosion insuffisante du liquide de refroidissement.

Garniture mécanique détruite – la surface de glissement a été décomposée par des particules étrangères
