Warnung vor Produktfälschungen der elektrischen Kühlmittelpumpe CWA 200

Produkt: elektrische Kühlmittelpumpe CWA 200		Fahrzeuge: BMW	
PIERBURG Nr.	Ref.-Nr.	Fahrzeuganwendungen	Motor
7.02851.20.8	11 51 7 521 584, 11 51 7 545 201, 11 51 7 546 994, 11 51 7 563 183, 11 51 7 586 924, 11 51 7 586 925	E60-E66, E70, E81-E89, E90-E93, F01-F25	N 52, N 53

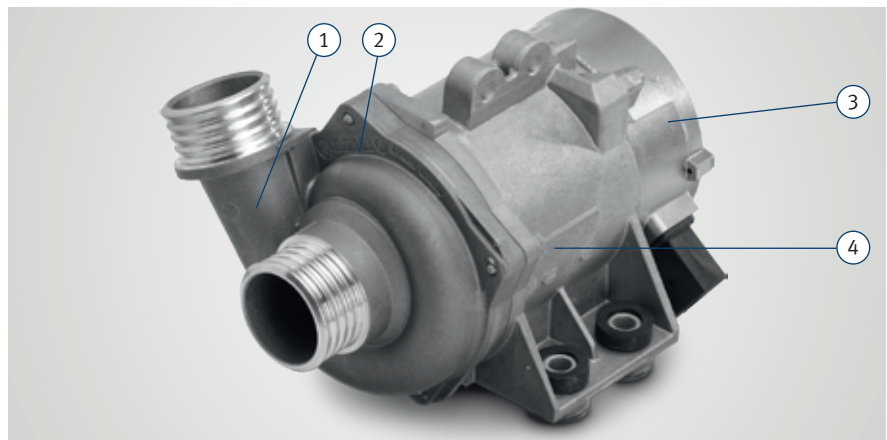
Unterscheidungsmerkmale

Original PIERBURG Kühlmittelpumpe

Fälschung
