Závada: Chybné hodnoty palivoměru

Vozidlo:	Výrobek:	Elektrické palivové čerpadlo
SEAT	PIERBURG číslo:	O.E. číslo*:
Cordoba 1.0i, 1.4i, 1.6i, 1.8i Turbo	7.00468.86.0	6N0 919 051 N
Ibiza 1.0i, 1.4i, 1.6i, 1.8i Turbo		6N0 919 051 R ¹⁾
		6N0 919 087 F
VOLKSWAGEN (VW)		
Polo 1.0i, 1.05i, 1.2i, 1.3i, 1.4i, 1.6i, 2.0i

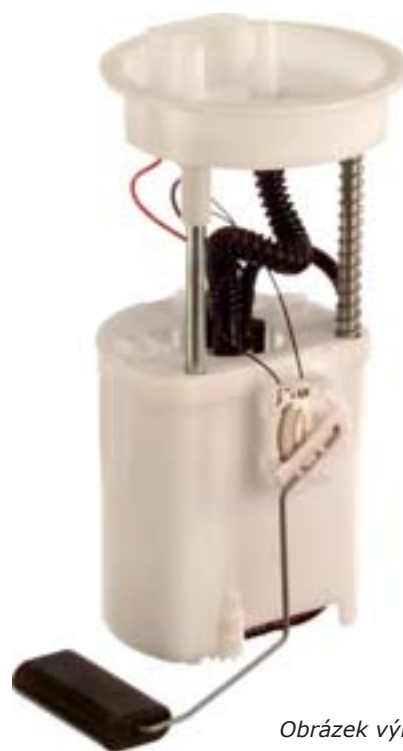
Obrázek výrobku

Čerpadlové moduly zabudované výrobcem vozidla jsou osazeny dvěma různými snímači úrovně naplnění nádrže.

Při chybném přiřazení elektrického palivového čerpadla 7.00468.86.0 danému vozidlu je možné, že úroveň paliva v nádrži bude ukazována „opačným“ způsobem.

Při objednávání prosím přesně identifikujte požadovaný díl dle VIN, kódu motoru a roku výroby!
