Elektrische Kraftstoffpumpen

Bauformen, Schäden, Ursachen

5. Auflage 06.2017 (062017)

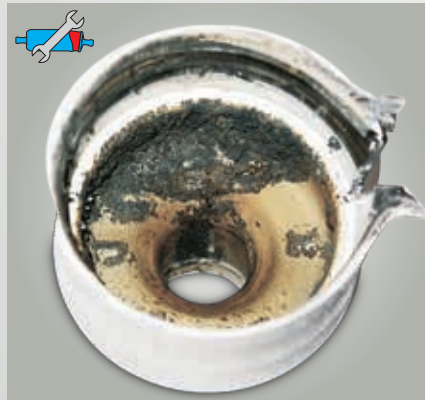
Abb. 18: Blick in das aufgeschnittene Gehäuse einer Zahnringpumpe E3T – zugesetzt mit Ablagerungen

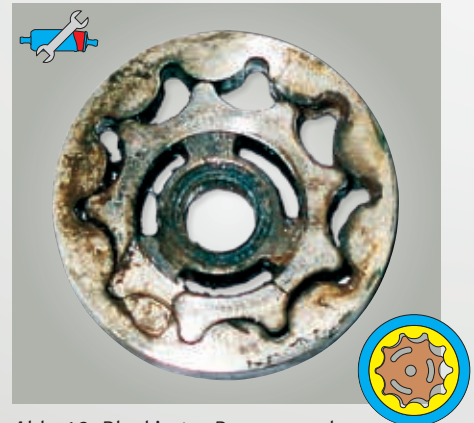
Abb. 19: Blockiertes Pumpenwerk (Trochoiden-Zahnring) einer Zahnringpumpe E3T

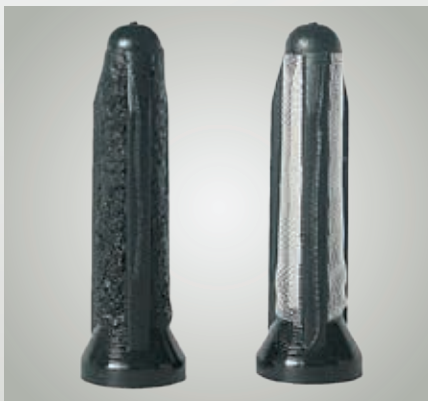
Abb. 22: Siebfilter einer Flügelzellenpumpe E1; F links verstopft – rechts neu

Kraftstoffpumpen der Baureihen E1F, E2T und E3T verfügen über einen eingebauten Siebfilter auf der Saugseite. Dieser kleine „Vorfilter“ ist ein Schutz vor Verunreinigungen. Untersuchungen an reklamierten Kraftstoffpumpen haben gezeigt, dass dieser Siebfilter häufig durch Schmutz im angesaugten Kraftstoff verstopft ist.

Beim Dieselbetrieb muss der Siebfilter entfernt werden, da es durch die höhere Zähigkeit des Diesels bei niedrigen Temperaturen zu Problemen kommen kann.

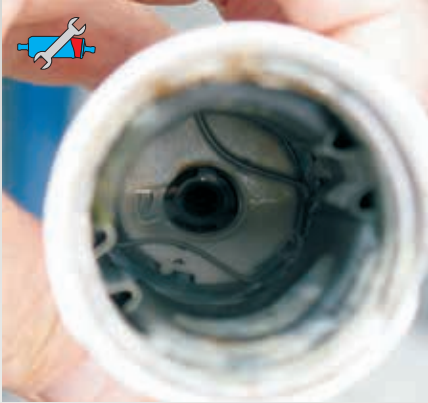
Abb. 44: Wasser in einer Kraftstoffpumpe

In diesem Fall stand das Wasser regelrecht in der Pumpe. Das Pumpenwerk war so korrodiert, dass das Wasser nicht mehr herauslaufen konnte. Diese Kraftstoffpumpe wurde fälschlicherweise als Wasserpumpe verwendet.

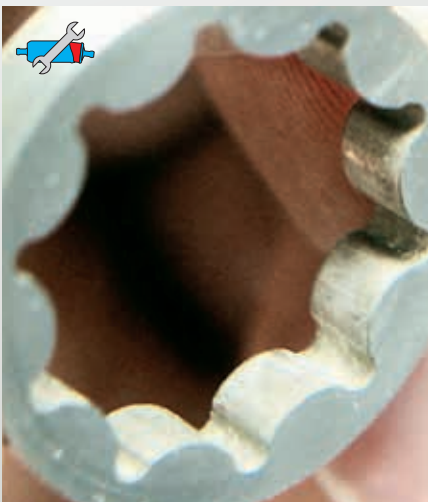
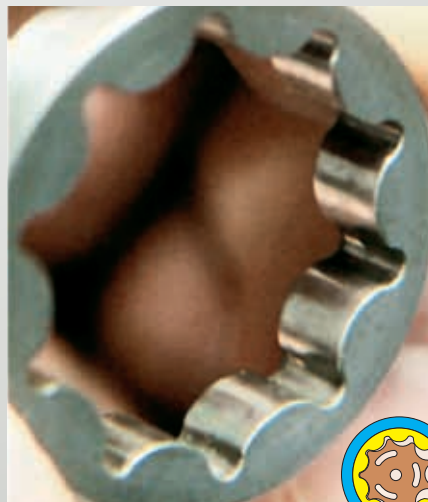
Abb. 51: Trochoiden-Zahnring (links mit Kalkablagerungen und rechts neu)

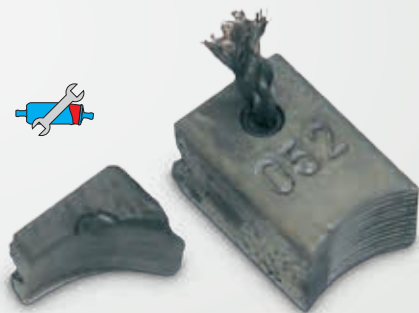
Abb. 62: Schleifkontakte bei ca. 15.000 km
links: vorzeitig verschlissen; rechts: normaler Zustand bei dieser Laufleistung

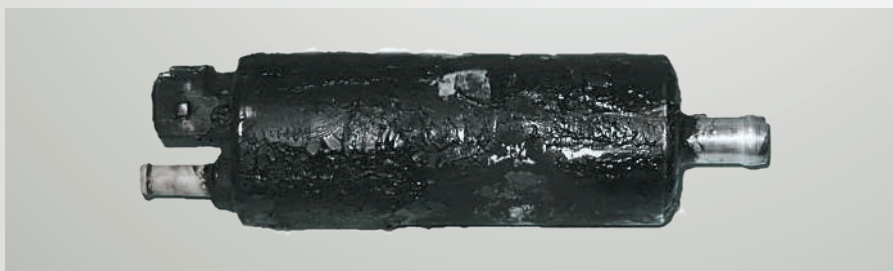
In Abb. 65 wurde z. B. eine In-Line-Pumpe vom Typ E3T, also eine Kraftstoffpumpe, die außerhalb des Kraftstofftanks in die Kraftstoffleitung gesetzt wird, in den Tank eingesetzt. Die Gummimanschette, die die Kraftstoffpumpe umhüllte, ist vom Kraftstoff aufgelöst worden und verstopfte die Kraftstoffpumpe und das restliche Kraftstoffsystem.

Abb. 65: In-Line-Pumpe, die als In-Tank-Pumpe verwendet wurde

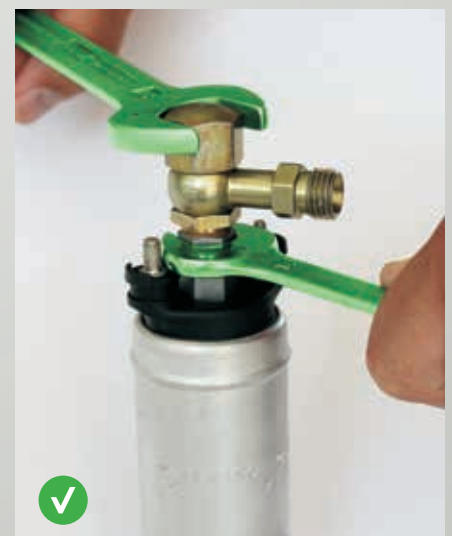
Abb. 71: richtige Montage: am unteren Sechskant der Kraftstoffpumpe muss gekontert werden

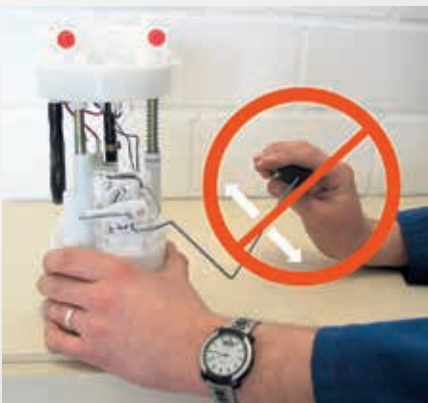
Niemals den Arm des Füllstandsgebers von Hand bewegen (siehe Abb. 79) – Bruchgefahr!

Abb. 79: niemals von Hand bewegen
